Asbestinventarisatetest

Kleine Nieuwstraat 1, 9500 Geraardsbergen

Attestnummer : 20240501-000638.000

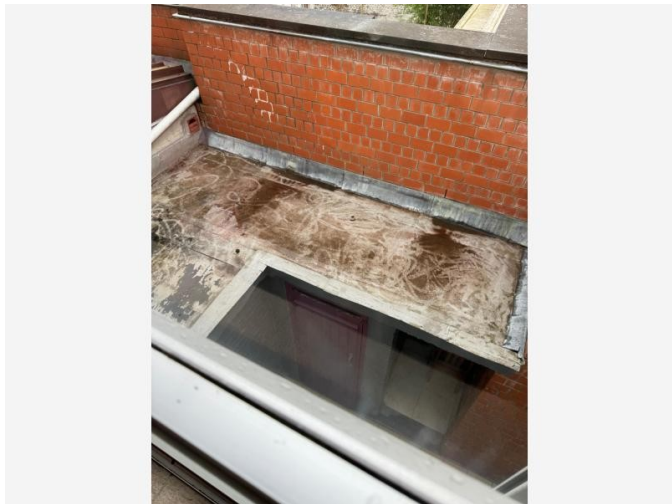
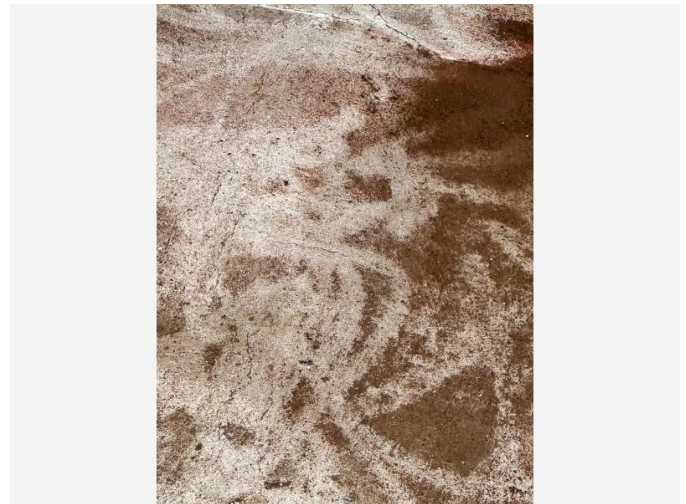
Staalname was niet mogelijk van de (verschillende lagen) roofing zonder het risico op het veroorzaken van lekschade. Laat voor aanvang van werken en / of renovaties een staalname uitvoeren in het kader van een destructief onderzoek om de aanwezigheid van asbest in de dakbedekking uit te sluiten.

Eindbeoordeling materiaalrisico	Zeer laag materiaalrisico en/of zeer lage kans op vezelvrijgave
---------------------------------	---

Gebondenheid	Categorie 1: hechtgebonden in oorsprong
Asbestsoort (vezeltype)	Crocidoliet aanwezig
Asbestconcentratie	Laag (< 50%)
Afschermingsgraad van het gehele materiaal	Niet stootvaste afscherming
Toestand van het materiaal	Onbeschadigd, niet verweerd

Beschrijving	Roofing plat dak
Omgeving	Buiten
Primaire drager	Plat dak
Asbestmateriaal	Dak- en gevelbekleding - Roofing
Bindmiddel van asbestmateriaal	Bitumen (roofing, teer, asfalt)
Gebondenheid op basis van bindmiddel	Hecht
Hoeveelheid (oppervlakte - aantal)	• 5,00 m ² - 1 stuk
Totale oppervlakte	5,00 m ²

Eenvoudig bereikbaar	Ja
Bevestigingswijze	<ul style="list-style-type: none"> • Verlijmd, ingegoten, versmeerd
Identificatiemethode	<p>Vaststelling zonder monsternamen</p> <p>Motivatie: Groot risico op structurele gevolgschade (lekschade, werking installatie,...)</p>
Destructieve handeling voor identificatie	Nee
Opmerking	<p>Staalname was niet mogelijk van de (verschillende lagen) roofing zonder het risico op het veroorzaken van lekschade. Laat voor aanvang van werken en / of renovaties een staalname uitvoeren in het kader van een destructief onderzoek om de aanwezigheid van asbest in de dakbedekking uit te sluiten.</p>

- Zorg voor een veilig beheer. Vermijd het beschadigen van het asbestmateriaal. Controleer de toestand jaarlijks op wijzigingen.

- Eenvoudige handelingen: mag via doe-het-zelf of door werknemer(s) met opleidingsattest eenvoudige handelingen
Hechtgebonden, verlijmd toepassing, deze mag verwijderd worden door werknemer(s) met opleidingsattest eenvoudige handelingen.

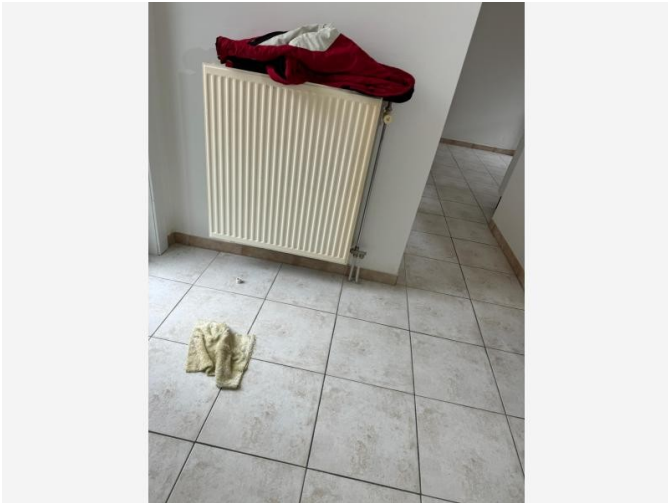
Geen asbest

#	Type	Referentie	Resultaat
3.1	Mengmonster	001	Geen asbest

Beschrijving	Pleisterwerk Muur
Omgeving	Binnen
Primaire drager	Binnenwand
Bindmiddel van materiaal	Gips - kalk

Gebondenheid op basis van bindmiddel	Niet-hechtgebonden
Hoeveelheid (oppervlakte - dikte - aantal)	• 80,00 m ² - 2,00 cm - 1 stuk
Totaal volume	1,60 m ³
Identificatiemethode	Vaststelling met monstername
Destructieve handeling voor identificatie	Nee
Opmerking	De plafonds zijn afgewerkt met planchetten.
