Asbestinventarisatetest

Lenniksestraat 2/1, 1755 Gooik

Attestnummer : **20240520-000217.000**

Uitgegeven op : **20.05.2024**

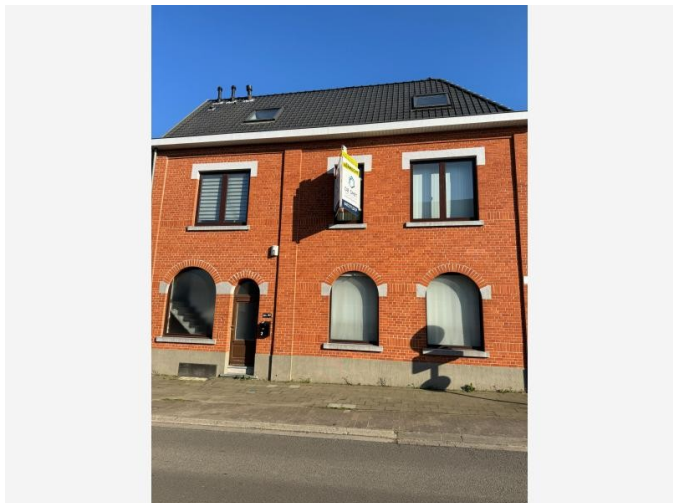
Fiche 1: Onderdak (behoort normaal gezien tot gemene delen van het gebouw)

Het gebouw bevat mogelijk een asbesthoudend onderdak. In een appartementsgebouw behoort dit dak meestal toe aan de gemene delen van het gebouw en dus niet aan een individuele woonunit.

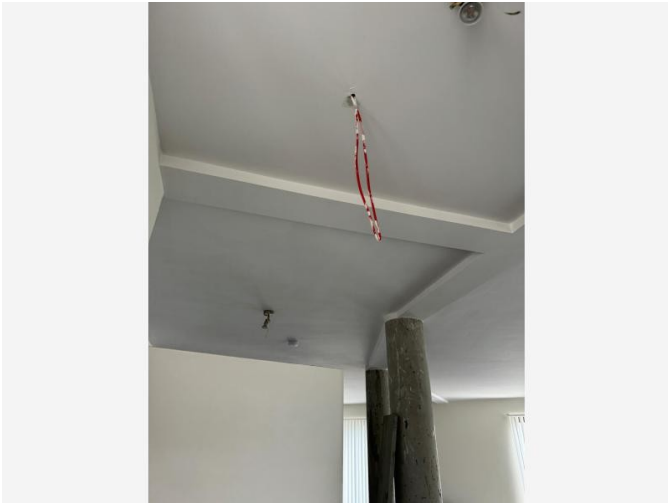
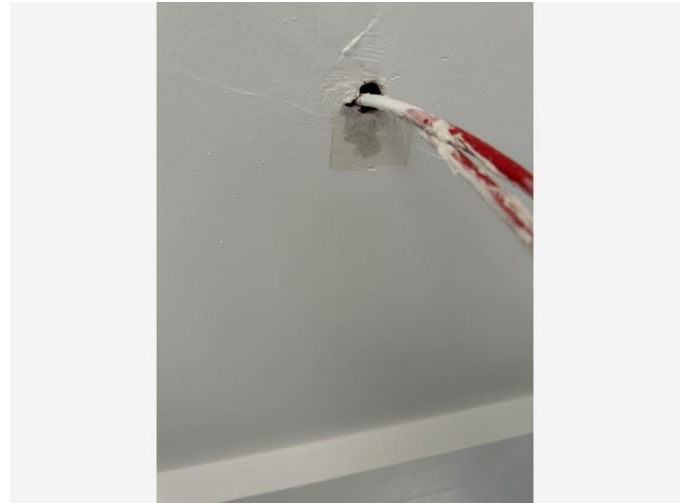
Fiche 2: Pleisterwerk Plafonds

Geen asbest

#	Type	Referentie	Resultaat
2.1	Mengmonster	001	Geen asbest

Beschrijving	Pleisterwerk Plafonds
Omgeving	Binnen
Primaire drager	Plafond
Bindmiddel van materiaal	Gips - kalk

Gebondenheid op basis van bindmiddel	Niet-hechtgebonden
Hoeveelheid (oppervlakte - dikte - aantal)	• 90,00 m ² - 1,00 cm - 1 stuk
Totaal volume	0,90 m ³
Identificatiemethode	Vaststelling met monstername
Destructieve handeling voor identificatie	Nee
