Asbestinventarisatetest

Kloosterstraat 31, 9500 Geraardsbergen

Attestnummer : 20240515-000537.000

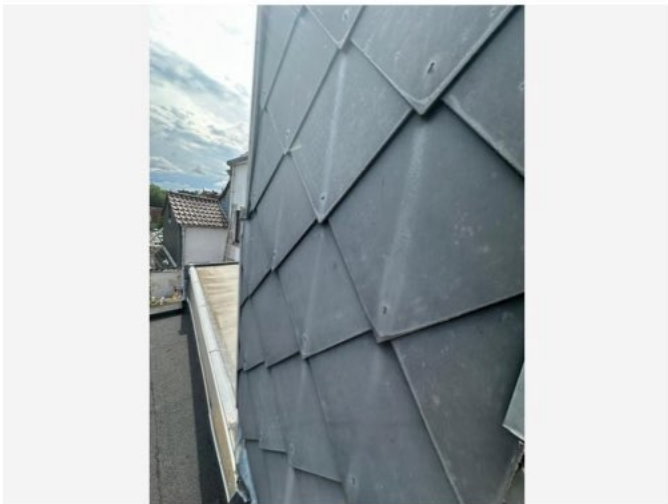
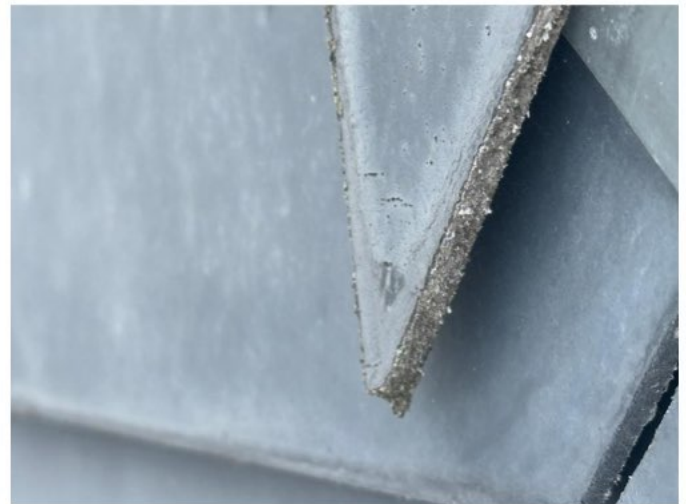
Overzichtsfoto

Detailfoto

Het asbestmateriaal valt onder de mijlpaal van 2034.

Eindbeoordeling materiaalisico	Laag materiaalisico en/of verlaagde kans op vezelvrijgave
--------------------------------	---

Gebondenheid	Categorie 1: hechtgebonden in oorsprong
Asbestsoort (vezeltype)	Crocidoliet aanwezig
Asbestconcentratie	Laag (< 50%)
Afschermingsgraad van het gehele materiaal	Geheel of deels vrij aan de buitenlucht
Toestand van het materiaal	Licht beschadigd, licht verweerd. Intact materiaal type Pical – asbestboard of categorie III 'gebondenheid'

Beschrijving	Leien
Omgeving	Buiten
Primaire drager	Wand buitenschil
Asbestmateriaal	Dak- en gevelbekleding - Lei, shingle
Bindmiddel van asbestmateriaal	Cement
Gebondenheid op basis van bindmiddel	Hecht
Hoeveelheid (oppervlakte - aantal)	• 15,00 m ² - 1 stuk
Totale oppervlakte	15,00 m ²
Eenvoudig bereikbaar	Ja
Bevestigingswijze	• Onbekend
Identificatiemethode	Vaststelling zonder monsternamen

Destructieve handeling voor identificatie	Nee
Opmerking	De hoeveelheid is een schatting en kan afwijken van de werkelijke toestand.

[Verwijderen](#)

- Zorg voor een veilig beheer en verwijder dit asbestmateriaal wanneer het bij werken eenvoudig bereikbaar wordt. Controleer de toestand jaarlijks op wijzigingen.

- Eenvoudige handelingen: mag via doe-het-zelf of door werknemer(s) met opleidingsattest eenvoudige handelingen
Deze verwijdermethode valt onder de vorm van eenvoudige handelingen conform de VLAREM en de Codex Welzijn op het werk. De toestand moet echter ongewijzigd blijven tijdens het verwijderen. Alle maatregelen opgenomen in de wetgeving moeten strikt nageleefd worden.

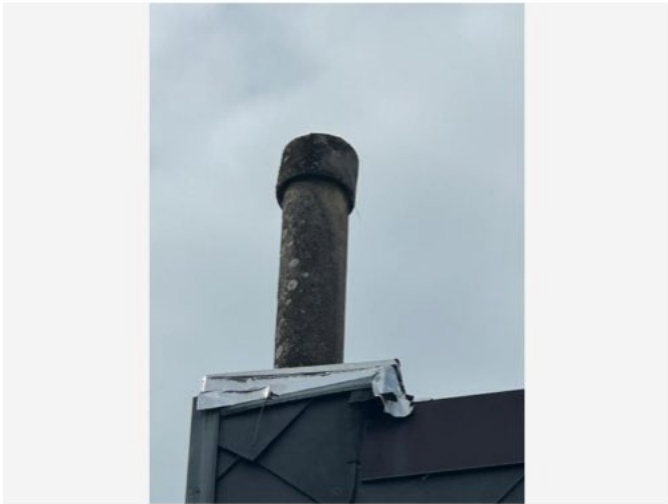
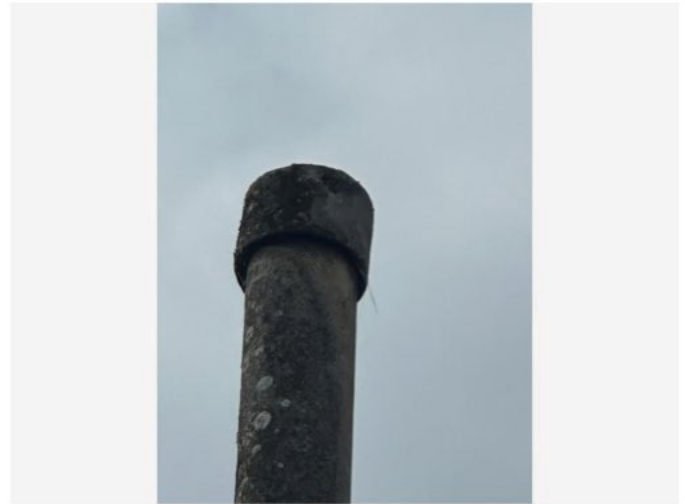
Overzichtsfoto

Detailfoto

Het asbestmateriaal valt onder de mijlpaal van 2034.

Eindbeoordeling materiaalrisico	Laag materiaalrisico en/of verlaagde kans op vezelvrijgave
---------------------------------	--

Gebondenheid	Categorie 1: hechtgebonden in oorsprong
Asbestsoort (vezeltype)	Crocidoliet aanwezig
Asbestconcentratie	Laag (< 50%)
Afschermingsgraad van het gehele materiaal	Geheel of deels vrij aan de buitenlucht
Toestand van het materiaal	Licht beschadigd, licht verweerd. Intact materiaal type Pical – asbestboard of categorie III 'gebondenheid'

Beschrijving	Rookgaskanaal
Omgeving	Buiten
Primaire drager	Plat dak
Asbestmateriaal	Rookgaskanaal
Bindmiddel van asbestmateriaal	Cement
Gebondenheid op basis van bindmiddel	Hecht
Hoeveelheid (lengte - omtrek - dikte - aantal)	<ul style="list-style-type: none">1,00 m - 10,00 cm - 10,00 cm - 1 stuk
Totaal volume	0,01 m ³
Eenvoudig bereikbaar	Ja
Bevestigingswijze	<ul style="list-style-type: none">Onbekend

Identificatiemethode	Vaststelling zonder monstername
Destructieve handeling voor identificatie	Nee
Opmerking	De hoeveelheid is een schatting en kan afwijken van de werkelijke toestand.

Verwijderen

- Zorg voor een veilig beheer en verwijder dit asbestmateriaal wanneer het bij werken eenvoudig bereikbaar wordt. Controleer de toestand jaarlijks op wijzigingen.

- Eenvoudige handelingen: mag via doe-het-zelf of door werknemer(s) met opleidingsattest eenvoudige handelingen
Deze verwijdermethode valt onder de vorm van eenvoudige handelingen conform de VLAREM en de Codex Welzijn op het werk. De toestand moet echter ongewijzigd blijven tijdens het verwijderen. Alle maatregelen opgenomen in de wetgeving moeten strikt nageleefd worden.
