## Keuringsverslag van een elektrische laagspanning- en zeer lage spanningsinstallatie

**NIET CONFORM**

Straatnaam Rue Ponchaut d'Ogy  
Huisnummer 8  
Busnummer  
Postcode 7862  
Gemeente OGY  
Land België

Controlebezoek van een oude huishoudelijke elektrische installatie van een wooneenheid bij verkoop op vraag van de verkoper volgens (KB 08/09/2019) - AREI Boek 1- 8.4.2. en 8.2.1. en 4.2.4.3.

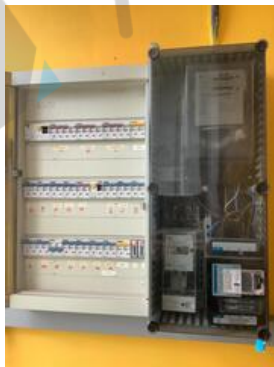
Afbeelding schakel- en verdeelbord:

I5.10 Niet gebruikte invoeringen van het verdeelbord zijn niet correct of onvoldoende afgedicht. (Boek 1 Afdeling 5.1.4. en 4.2.2.3.)
