# Asbestinventarisatetest

Oude Steenweg 24, 9500 Geraardsbergen

Attestnummer : 20251003-000174.000

Uitgegeven op : 03.10.2025

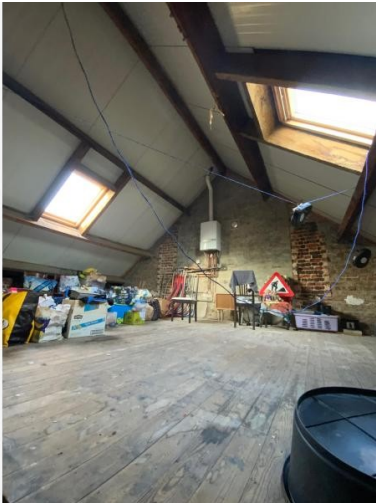
Het onderdak en dak bestaan uit niet asbestverdachte materialen.

| Identificatiemethode | Vaststelling & expertise (niet-asbestverdacht) |
