# Asbestinventarisatattest

Reepstraat 69, 9500 Geraardsbergen

Attestnummer : 20251028-000099.000

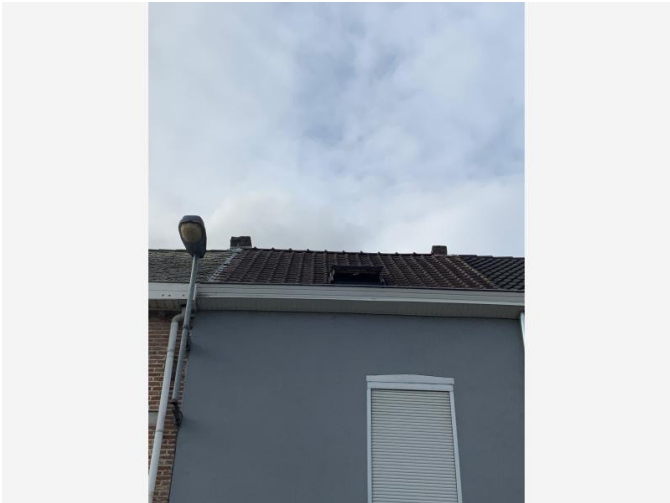
## Fiche 4: Onderdak type Menuiserie

Overzichtsfoto

Detailfoto

Geen asbest

| # | Type | Referentie | Resultaat |
|---|---|---|---|
| 4.1 | Puntmonster | 221025-men-reep | Geen asbest |
