# Asbestinventarisatetest

Hoogstraat 177/2, 9570 Lierde

Attestnummer : **20240702-000720.000**

Uitgegeven op : **02.07.2024**

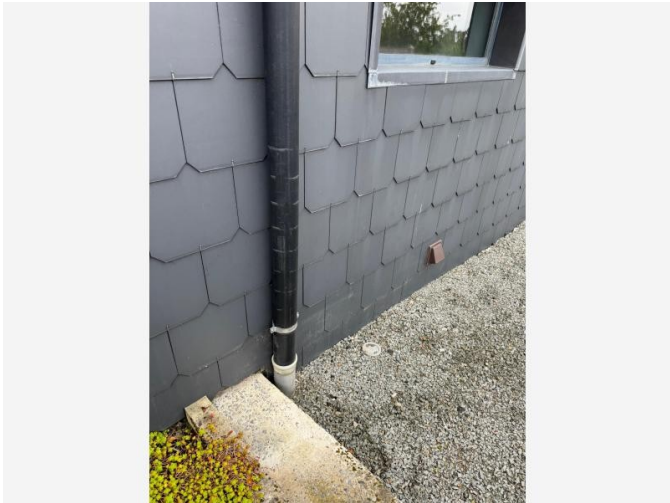
Vrije foto

De leien aan de achtergevel werden nieuw geplaatste in 2012, confer het bewijsdocument in bijlage, en bevatten dus geen asbest.
