# Asbestinventarisatetest

Hoogstraat 177/1, 9570 Lierde

Attestnummer : 20240702-000723.000

Uitgegeven op : 02.07.2024

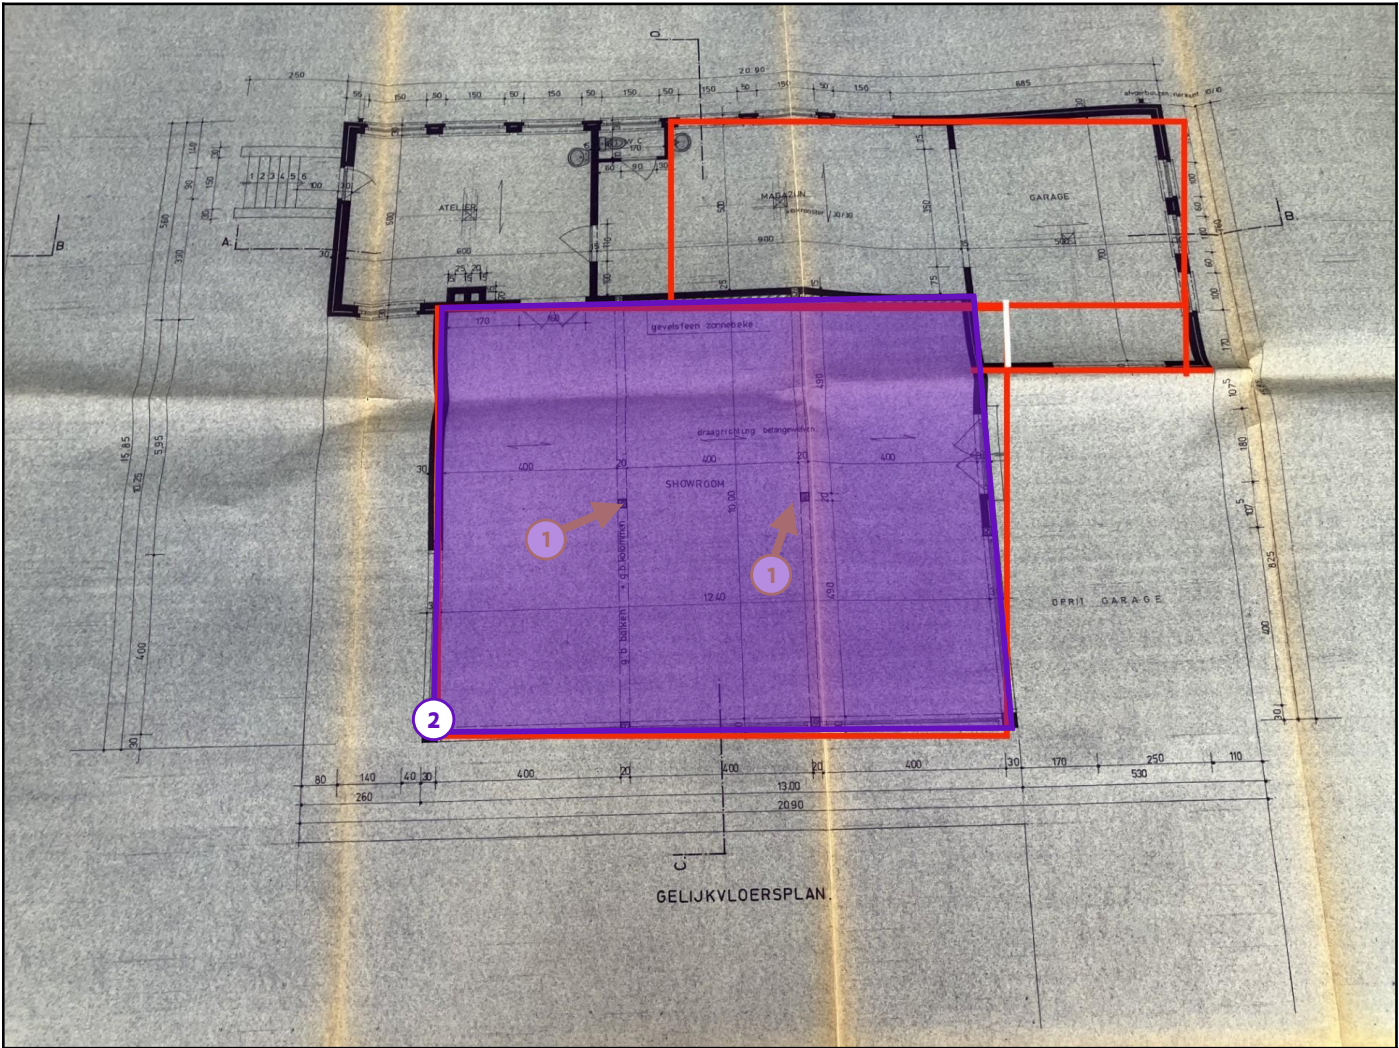
# Plan 1.2: Plan appartement gelijkvloers

| Beschrijving | Type | Actie |
|---|---|---|
| 1. Steunpilaren | Asbestmateriaal | Zorgvuldig beheren |
| 2. Pleisterwerk Plafonds en Muren | Advies | - |

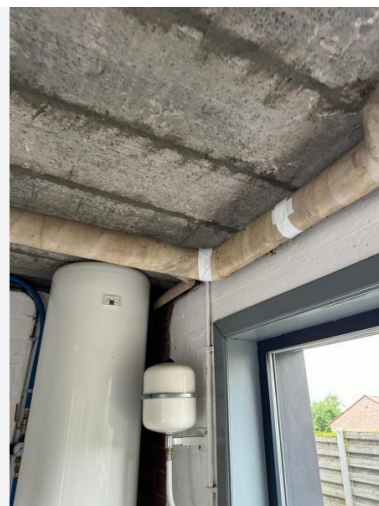
Overzichtsfoto

Detailfoto

Geen asbest

| # | Type | Referentie | Resultaat |
|---|---|---|---|
| 3.1 | Mengmonster | 003 | Geen asbest |
| 3.2 | Mengmonster | 004 | Geen asbest |

| Beschrijving | Thermische isolatie buizen garage en kelder |
| Bindmiddel van materiaal | Gips - kalk |
| Gebondenheid op basis van bindmiddel | Niet-hechtgebonden |
| Opmerking | Er werden mengstalen genomen van de thermische isolatie in de kelders van appartement 1 en 2 in dezelfde mengstalen aangezien het om dezelfde installatie en afwerking gaat. |
