## Abdijstraat 37 9500 Geraardsbergen

### Afkoppeling privé

Bestaande toestand

Proj. GRB6C001

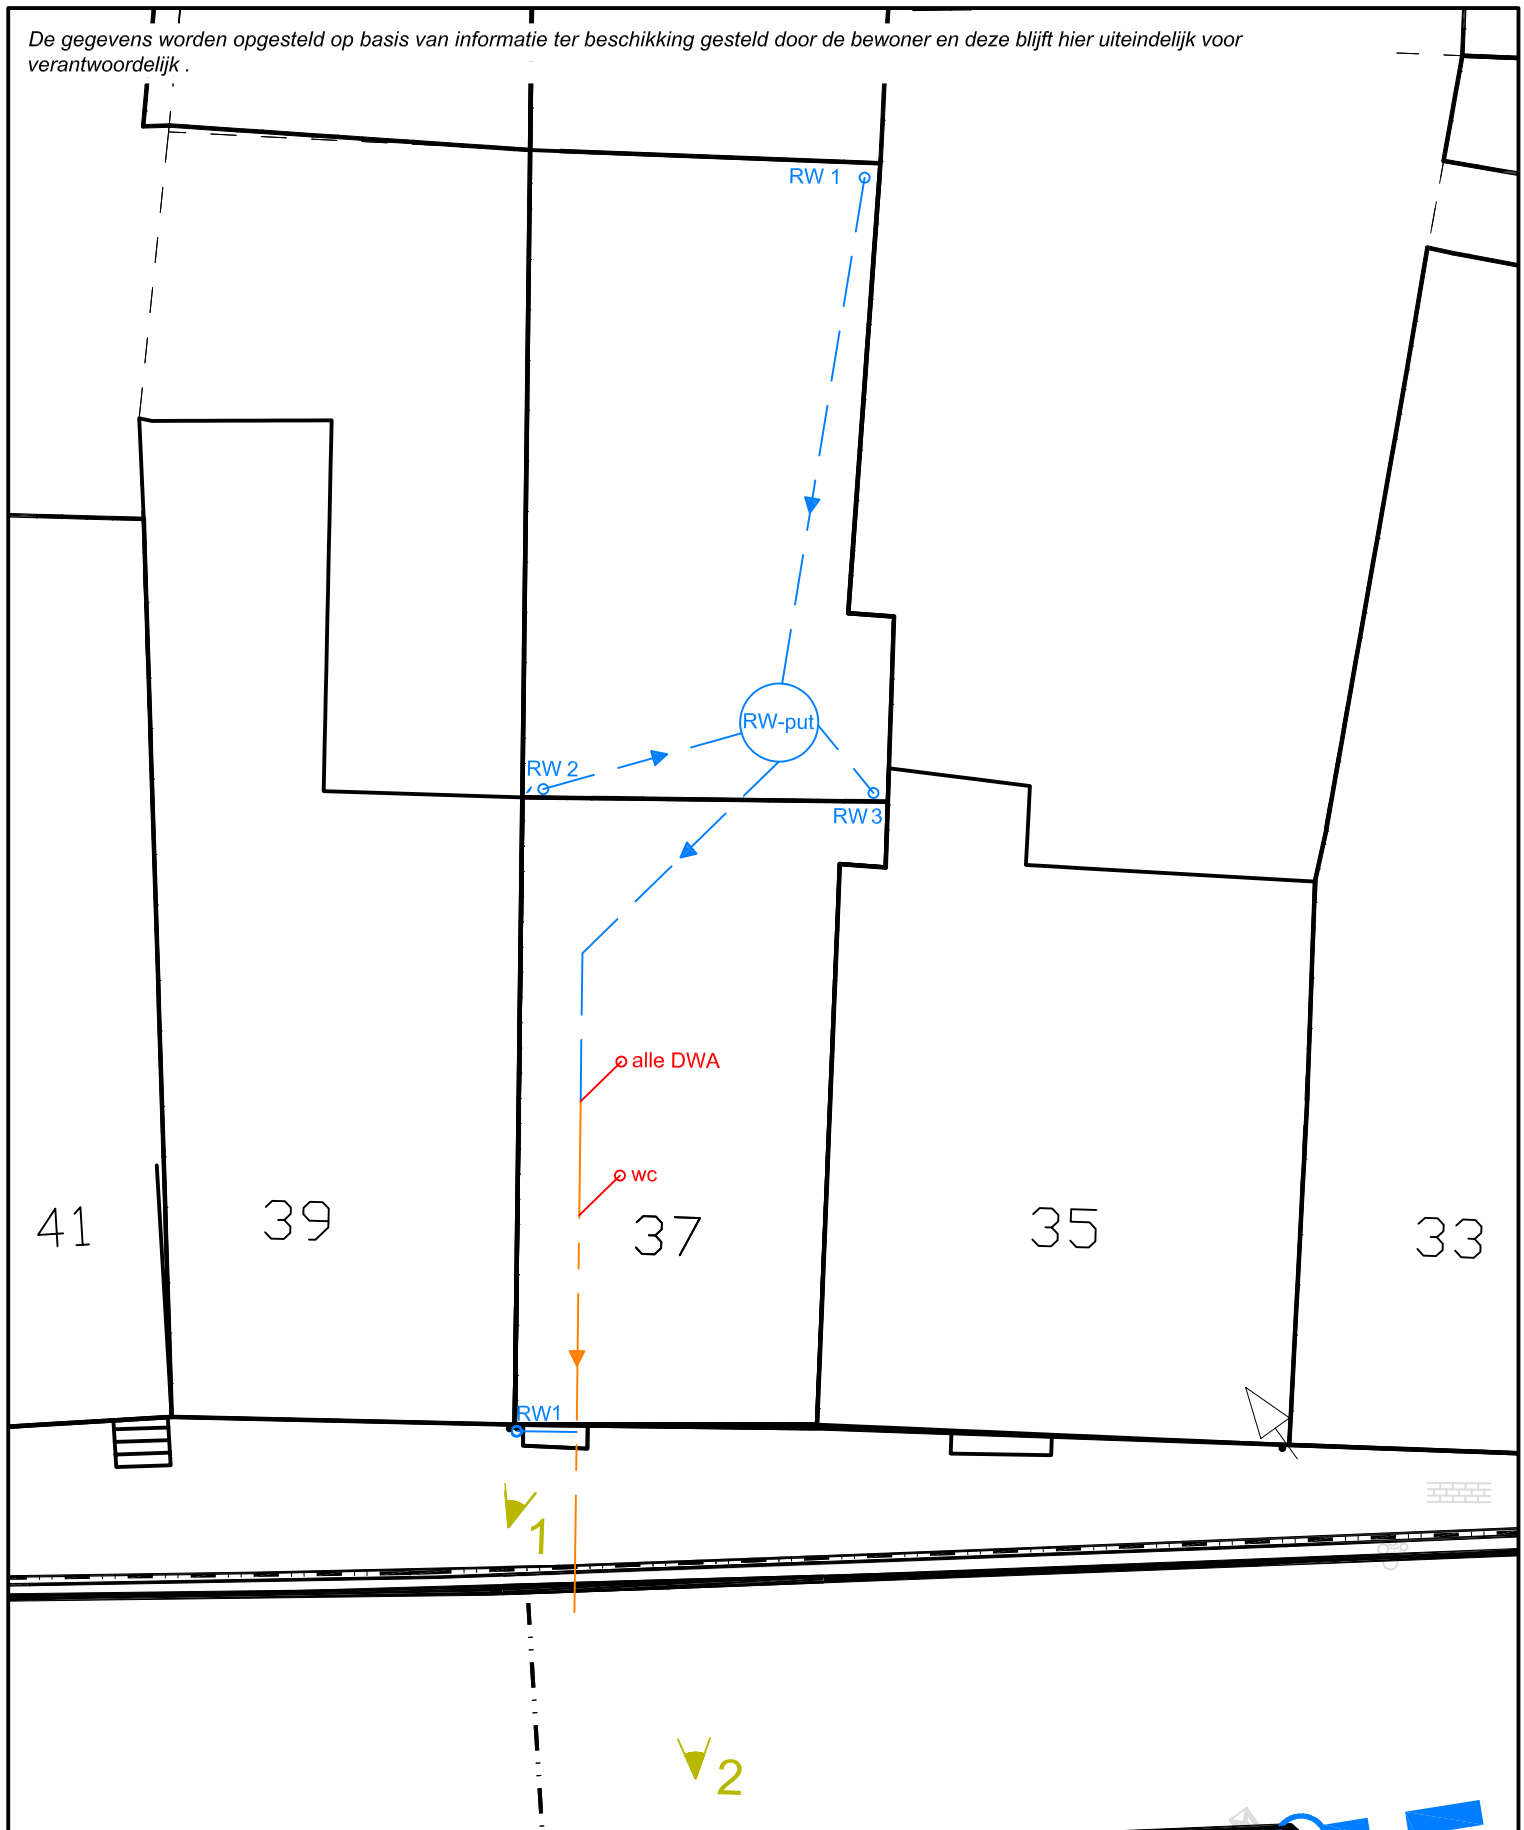
De woning beschikt over een hemelwaterput met hergebruik, waarop de standpijpen rw1, rw2 en rw3 aangesloten zijn. De overloop van de hemelwaterput gaat naar de straat en neemt alle dwa, de wc en de standpijp rw4 mee op.
