## Keuringsverslag van een elektrische laagspanning- en zeer lage spanningsinstallatie

### NIET CONFORM

#### Plaats van het onderzoek

Straatnaam Gemeentestraat  
Huisnummer 62  
Busnummer  
Postcode 9500  
Gemeente GERAARDSBERGEN  
Land België

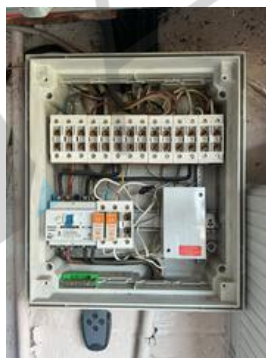
Afbeelding schakel- en verdeelbord:

<b>Visueel nazicht (algemeen)</b>	NOK	<b>Directe aanraking</b>	NOK	<b>Indirecte aanraking</b>	NOK
<b>Aansluitingen</b>	OK	<b>schema in bijlage door Aceg vzw</b>	NA		
<b>Equipotentiale verbindingen</b>	niet van toepassing	<b>Doorsnede geleiders</b>	OK		
<b>Continuïteit</b>	NOK	<b>Verlichting / toestellen</b>	OK

12.03 De continuïteit van equipotentiaalverbindingen en/of beschermingsgeleiders zijn niet gewaarborgd. (Boek 1 Onderafdeling 5.3.5.3.G. en 5.4.3.5)

15.01 De aanduiding van de stroomkringen en/of apparatuur, aansluitklemmen, enz dient aangebracht of vervolledigd te worden. (Boek 1 Onderafdeling 3.1.3.1. en 3.1.3.3.A. en 5.1.6.1)

15.10 De genaakbare, naakte onder spanning staande delen zijn onvoldoende afgeschermd. (Boek 1 Afdeling 5.1.4. en 4.2.2.3.)

16.01 De differentieelschakelaar aan het begin van de huishoudelijke installatie is niet verzegelbaar. (Boek 1 Onderafdeling 4.2.4.3.)

17.01 De smeltzekeringhouders of houders van kleine vermogensschakelaars met pennen met een sectie kleiner dan 10mm<sup>2</sup> zijn niet voorzien van kalibreerelementen. (Boek 1 Onderafdeling 5.3.5.5.A.)
