Asbestinventarisatetest

Dirk Martensstraat 58/21, 9300 Aalst

Attestnummer : 20260424-000210.000

Zone 1: Hoofdgebouw

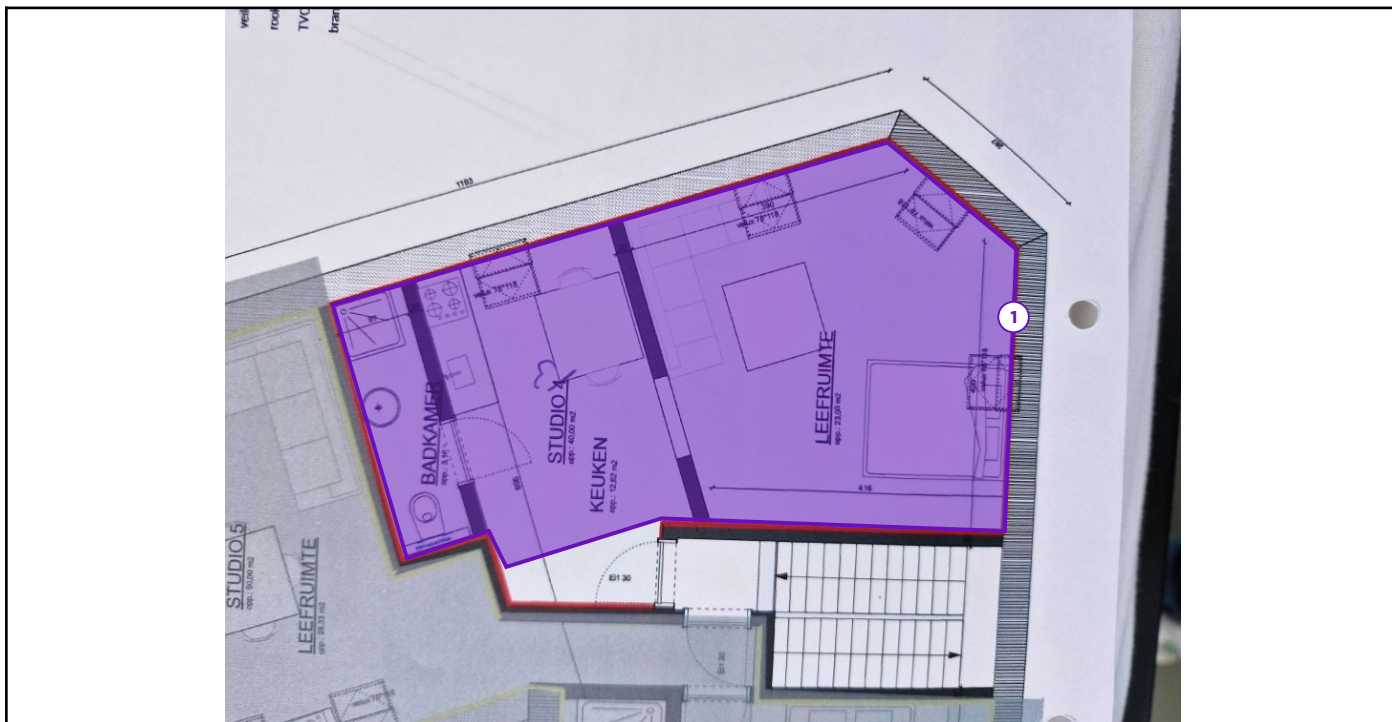
Plan 1.2: 2de verdieping kopie

Beschrijving	Type	Actie
1. valse plafond	Advies	-

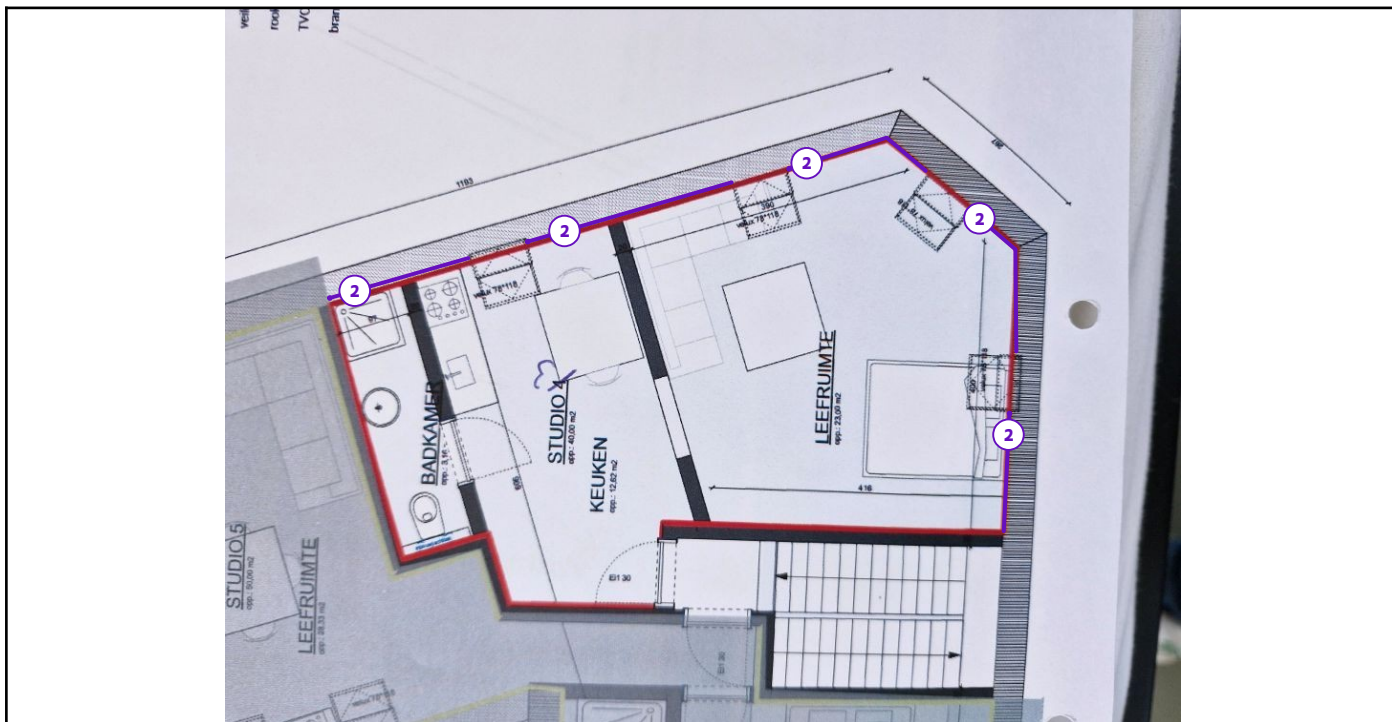
Plan 1.3: 2de verdieping kopie kopie

Beschrijving	Type	Actie
2. leien (hoofddak)	Advies	-

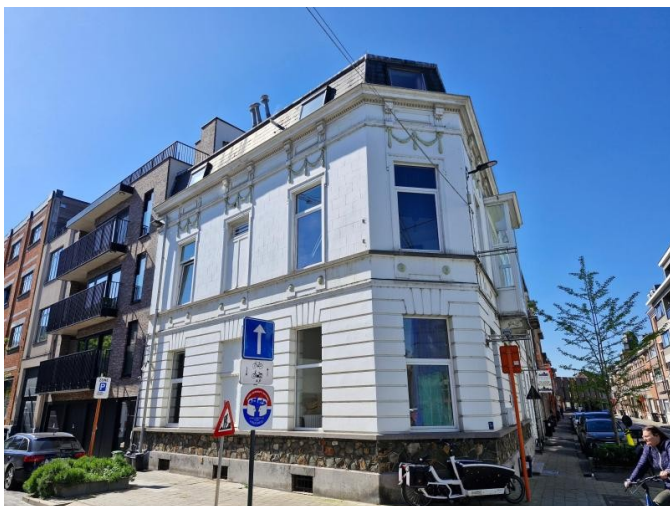
Situeringfoto

Detailfoto

De leien zijn asbestverdacht, deze bron wordt opgenomen in het asbestattest algemene delen.

Basis voor advies	Beoordeling op basis van expertise met een vaststelling door de asbestdeskundige.
-------------------	---

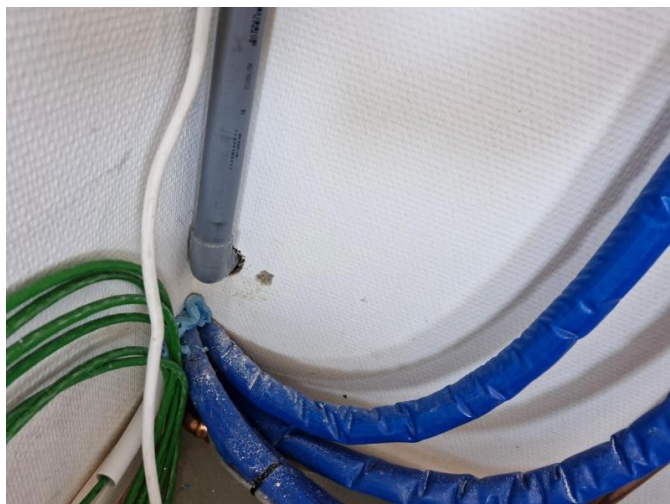
Fiche 3: PW (muren)

Overzichtsfoto

Detailfoto

Geen asbest

#	Type	Referentie	Resultaat
3.1	Mengmonster	MM1	Geen asbest

Beschrijving	PW (muren)
Omgeving	Binnen
Primaire drager	Binnenwand
Bindmiddel van materiaal	Gips - kalk
Gebondenheid op basis van bindmiddel	Niet-hechtgebonden
Hoeveelheid (oppervlakte - dikte - aantal)	• 50,49 m ² - 0,20 cm - 1 stuk
Totaal volume	0,101 m ³
Identificatiemethode	Een monstername door de asbestdeskundige met laboanalyse door een asbestlabo.
Destructieve handeling voor identificatie	Nee

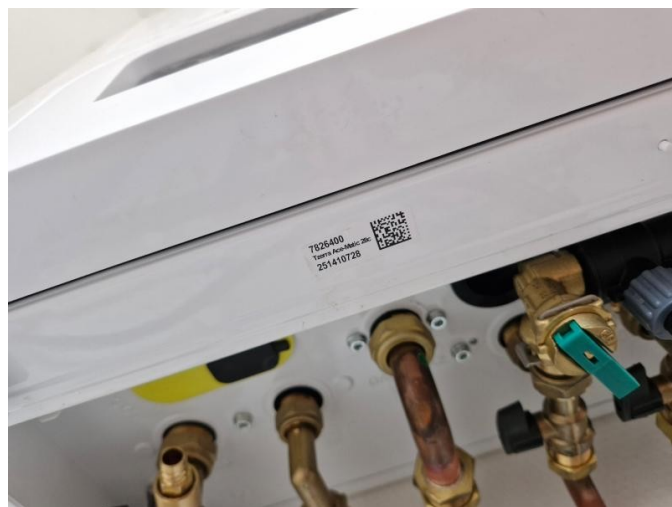
Beschrijving	Notitie	Terug te vinden op plannen
Fiche 4: cv-ketel	De ketel is gefabriceerd in 2025.	Plan 1.1: 2de verdieping

Situeringfoto

Detailfoto
