Asbestinventarisatetest

Begijnhofkaai 1/3, 9500 Geraardsbergen

Attestnummer : 20250131-000333.000

Uitgegeven op : 31.01.2025

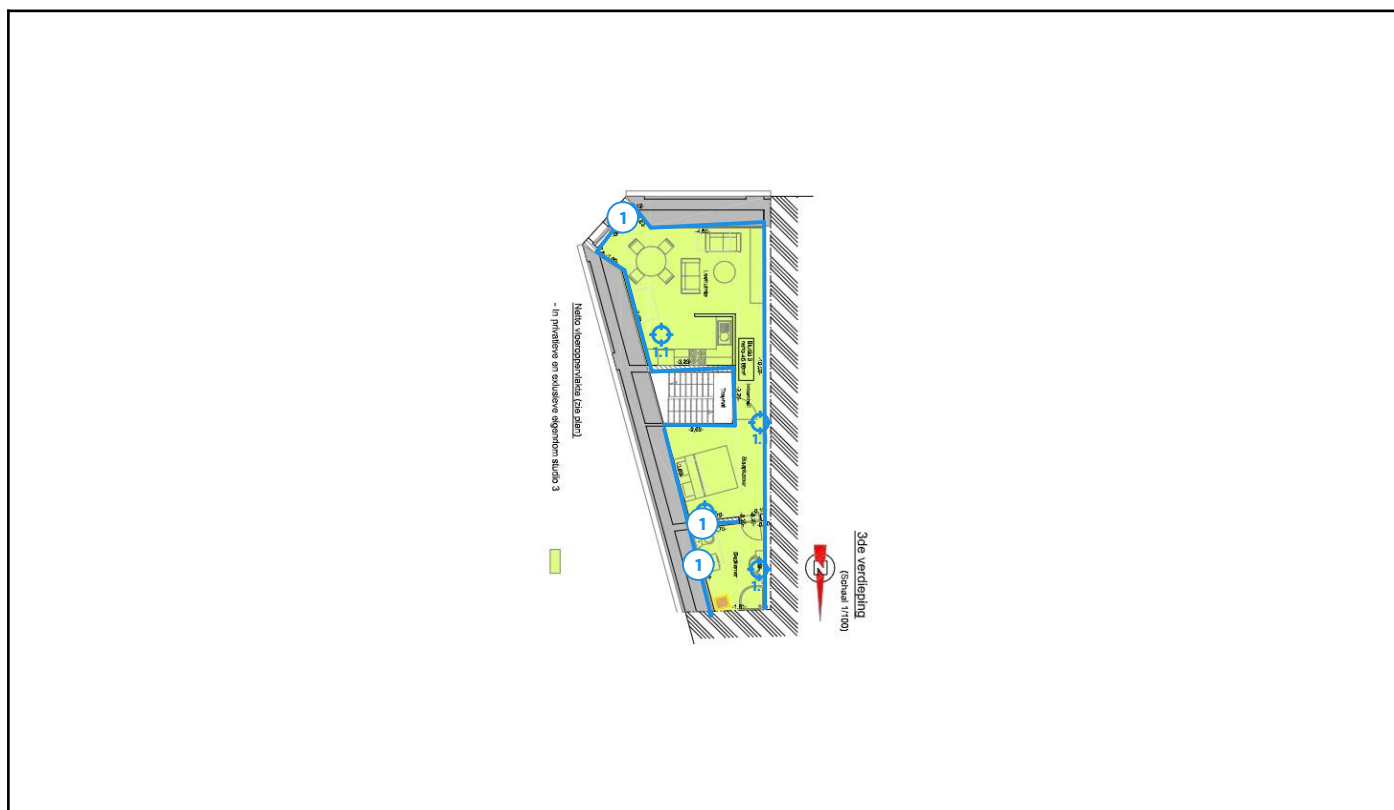
Plan 1.1: Plan

Beschrijving	Type	Actie
1. Pleisterwerk	Geen asbest	-
1.1 Code: ST-001 PL	Mengmonster	-

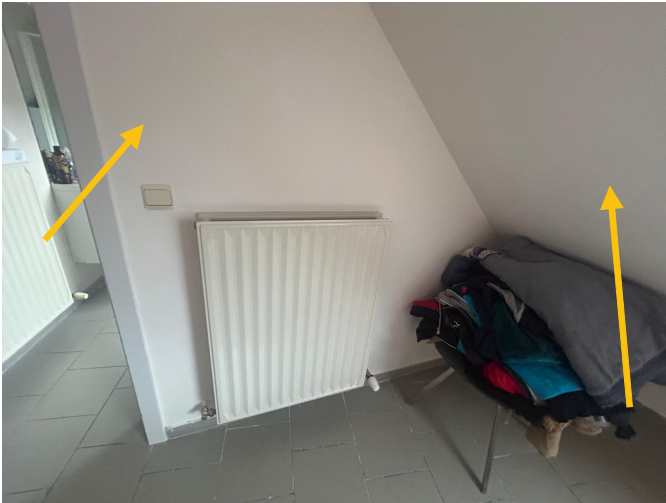
Overzichtsfoto

Fiche 1: Pleisterwerk

Geen asbest

Conclusie

#	Type	Referentie	Resultaat
1.1	Mengmonster	ST-001 PL	Geen asbest

Beschrijving	Pleisterwerk
Omgeving	Binnen
Primaire drager	Binnenwand
Bindmiddel van materiaal	Gips - kalk
Gebondenheid op basis van bindmiddel	Niet-hechtgebonden
Hoeveelheid (oppervlakte - dikte - aantal)	• 100,00 m ² - 2,00 cm - 1 stuk
Totaal volume	2,00 m ³
Identificatiemethode	Vaststelling met monstername
Destructieve handeling voor identificatie	Nee
Opmerking	<p>Volgens het inspectieprotocol is een monstername van het pleisterwerk verplicht om dit te identificeren als niet-asbesthoudend.</p> <p>Locatie staalnames: zie aanduiding plan</p> <p>De vermelde oppervlaktes en volumes betreffen een beredeneerde schatting. Er worden geen rechten verleend aan deze oppervlaktes/volumes. De dikte is een schatting die voorkomt uit de monsterplaatsen en is daarom niet altijd representatief.</p>
