# Zone 1: Hoofdgebouw

## Plan 1.1: Appartement +1

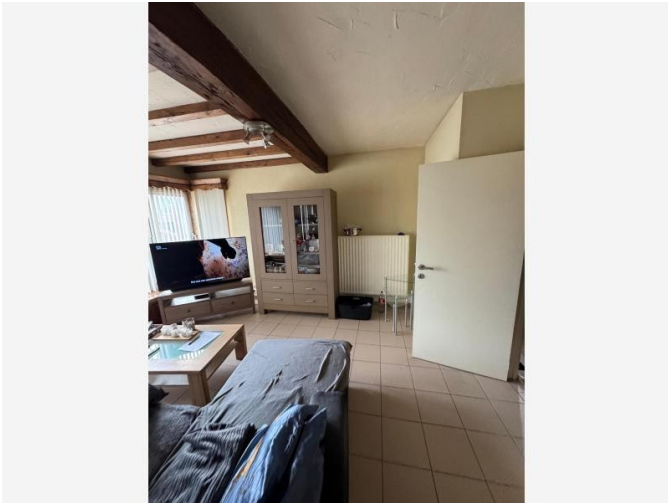
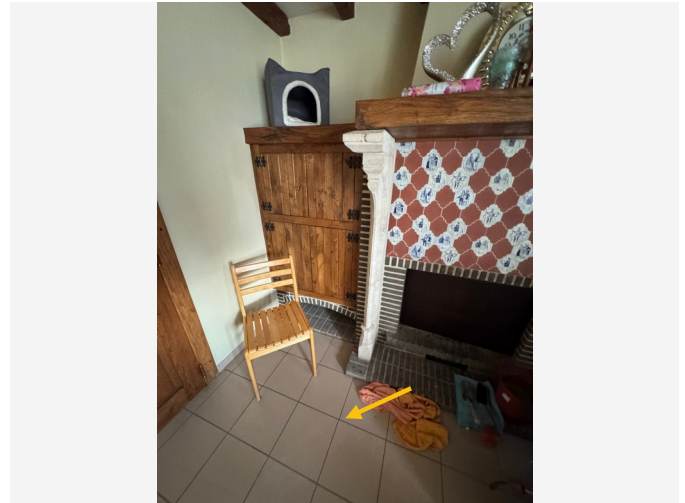
Mogelijks oude (asbesthoudende) lijm aanwezig onder de betegeling. Enkel uit te sluiten d.m.v. een destructieve staalname (aanvullend onderzoek), niet in kader van dit asbest attest

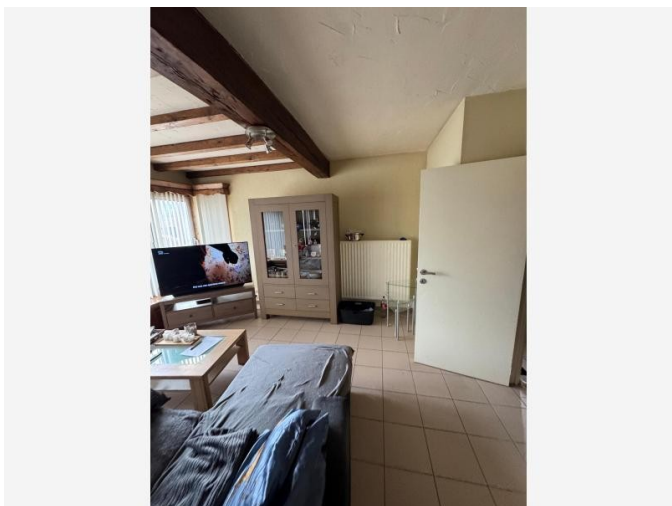
Geen asbest

Beschrijving	Pleisterwerk muren
Omgeving	Binnen
Primaire drager	Binnenwand
Bindmiddel van materiaal	Gips - kalk
Gebondenheid op basis van bindmiddel	Niet-hechtgebonden
Hoeveelheid (oppervlakte - dikte - aantal)	• 75,00 m <sup>2</sup> - 1,00 cm - 1 stuk
Totaal volume	0,75 m <sup>3</sup>
Identificatiemethode	De asbestdeskundige gebruikt een bestaande laboanalyse als bewijsdocument met bevestiging door vaststelling en expertise.
Destructieve handeling voor identificatie	Nee
Opmerking	Geëxtrapoleerd vanuit het appartement op gelijkvloers volgens IP 2 (min. 25%)

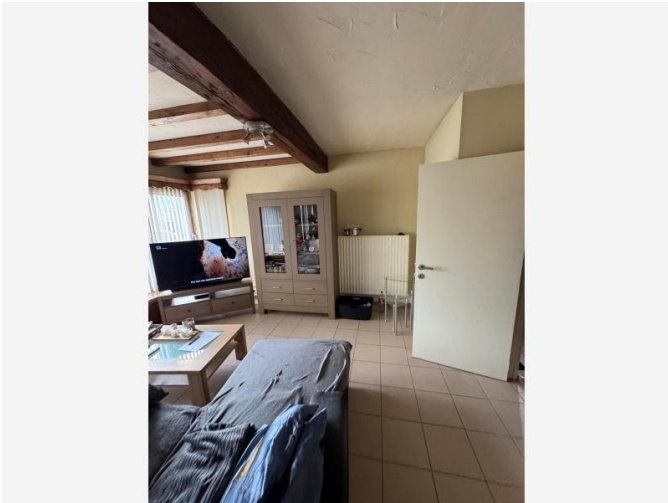
## Fiche 4: Pleisterwerk plafond

Geen asbest

Beschrijving	Pleisterwerk plafond
Omgeving	Binnen
Primaire drager	Plafond
Bindmiddel van materiaal	Gips - kalk
Gebondenheid op basis van bindmiddel	Niet-hechtgebonden
Hoeveelheid (oppervlakte - dikte - aantal)	• 50,00 m <sup>2</sup> - 1,00 cm - 1 stuk
Totaal volume	0,50 m <sup>3</sup>
Identificatiemethode	De asbestdeskundige gebruikt een bestaande laboanalyse als bewijsdocument met bevestiging door vaststelling en expertise.
Destructieve handeling voor identificatie	Nee
Opmerking	Geëxtrapolleerd vanuit het appartement op gelijkvloers volgens IP 2 (min. 25%)

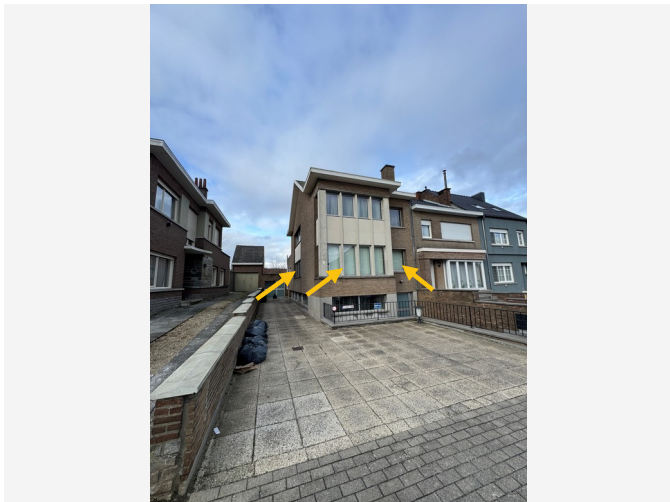
## Fiche 5: Afdichtingsmateriaal aan schrijnwerk

Beschrijving	Notitie	Terug te vinden op plannen
Fiche 5: Afdichtingsmateriaal aan schrijnwerk	Betreft silicone mastiek tussen glas en frame èn tussen frame en gevel	Plan 1.1: Appartement +1
Fiche 6: Stookketel	Geen asbestverdachte toepassingen aan of rond de ketel aangetroffen; ketel is bovendien recent; model: Bulex Thematek f 24e b	Plan 1.1: Appartement +1
