Asbestinventarisatetest

Gentsestraat 52, 9500 Geraardsbergen

Attestnummer : 20260624-000368.000

Niet-asbestveilig

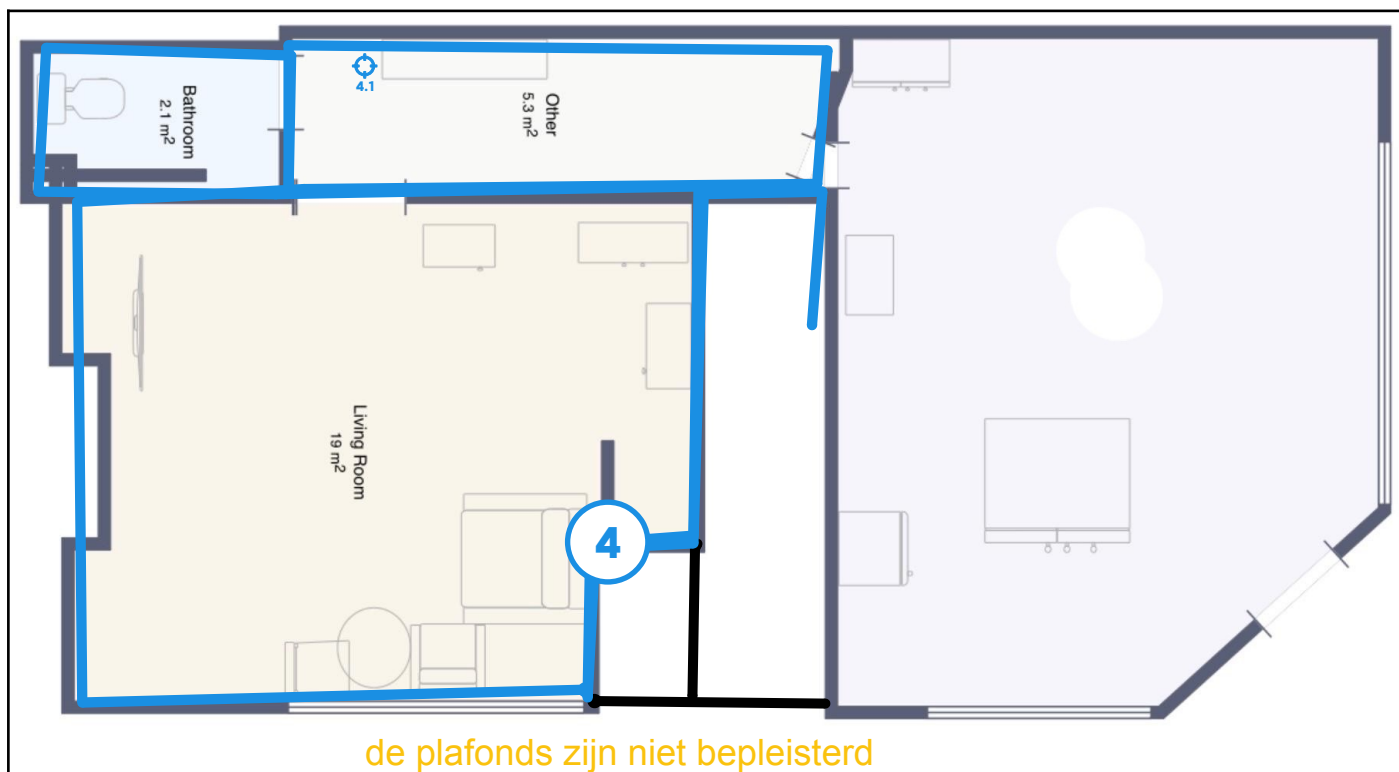
Plan 1.2: Gelijkvloers

Beschrijving	Type	Actie
3. Plafonds	Advies	-
4. Pleisterwerk muren	Geen asbest	-
4.1 Code: PLM NR	Mengmonster	-
