# Asbestinventarisatetest

Buizemontstraat 24, 9500 Geraardsbergen

Attestnummer : 20230330-000120.000

Uitgegeven op : 30.03.2023

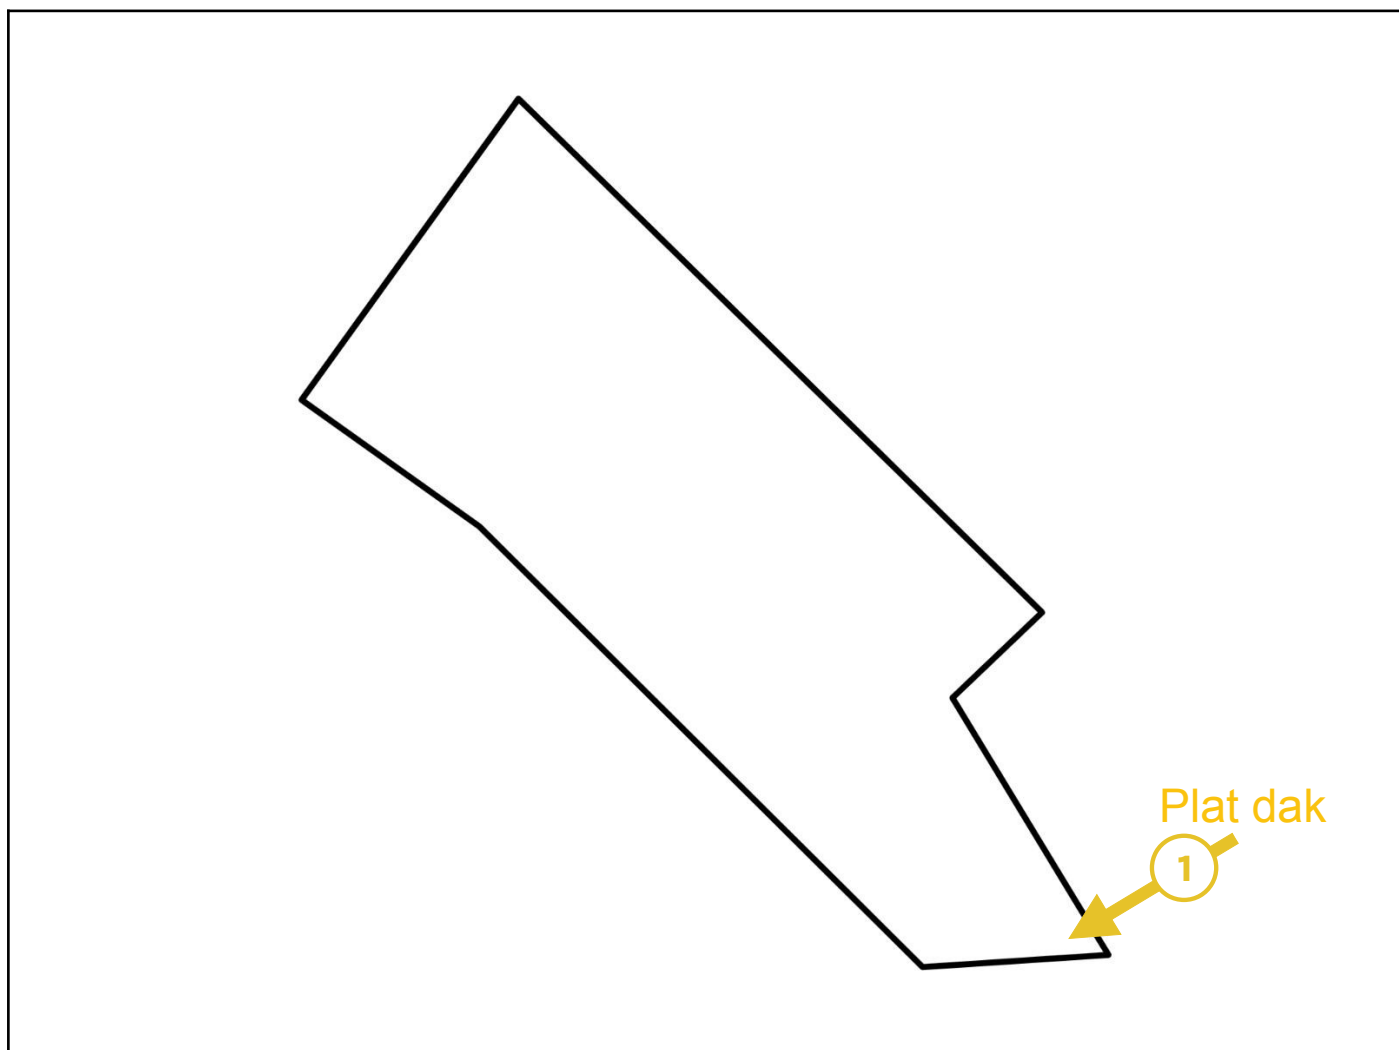
## Plan 1.2: Hoofdgebouw plan

Beschrijving	Type	Actie
1. Schouw komende van cv ketel	Asbestmateriaal	Zorgvuldig beheren

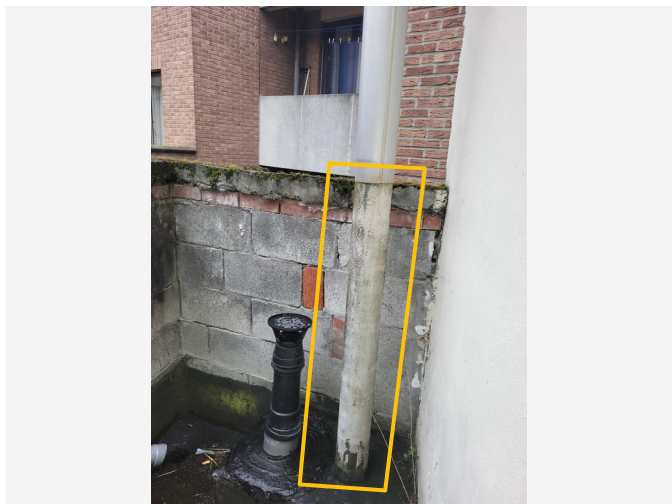
Overzichtsfoto

Detailfoto

Eindbeoordeling materiaalrisico	Zeer laag materiaalrisico en/of zeer lage kans op vezelvrijgave
---------------------------------	---

Gebondenheid	Categorie 1: hechtgebonden in oorsprong
Asbestsoort (vezeltype)	Alleen chrysotiel
Asbestconcentratie	Laag (< 50%)
Afschermingsgraad van het gehele materiaal	Stootvaste afscherming of omkasting
Toestand van het materiaal	Licht beschadigd, licht verweerd. Intact materiaal type Pical – asbestboard of categorie III 'gebondenheid'

Beschrijving	Schouw komende van cv ketel
Omgeving	Buiten
Primaire drager	Ruimteverwarming
Asbestmateriaal	Buis, koker, leiding, pijp, doorvoer
Bindmiddel van asbestmateriaal	Cement
Gebondenheid op basis van bindmiddel	Hecht
Hoeveelheid (lengte - omtrek - dikte - aantal)	<ul style="list-style-type: none"><li>• 1,00 m - 15,00 cm - 1,50 cm - 1 stuk</li></ul>
Totaal volume	0,002 m <sup>3</sup>
Eenvoudig bereikbaar	Nee <ul style="list-style-type: none"><li>• Verwijdering tast de bouwkundige integriteit aan.</li></ul>
Bevestigingswijze	<ul style="list-style-type: none"><li>• Onbekend</li></ul>

Het asbestmateriaal valt onder de mijlpaal van 2040.

Zorgvuldig beheren

- Zorg voor een veilig beheer. Vermijd het beschadigen van het asbestmateriaal. Controleer de toestand jaarlijks op wijzigingen.

- Eenvoudige handelingen: mag via doe-het-zelf of door werknemer(s) met opleidingsattest eenvoudige handelingen  
Verwijdering van hechtgebonden asbesthoudende toepassingen in open lucht kunnen via doe-het-zelf mits inachtnaam van voldoende beschermende maatregelen.

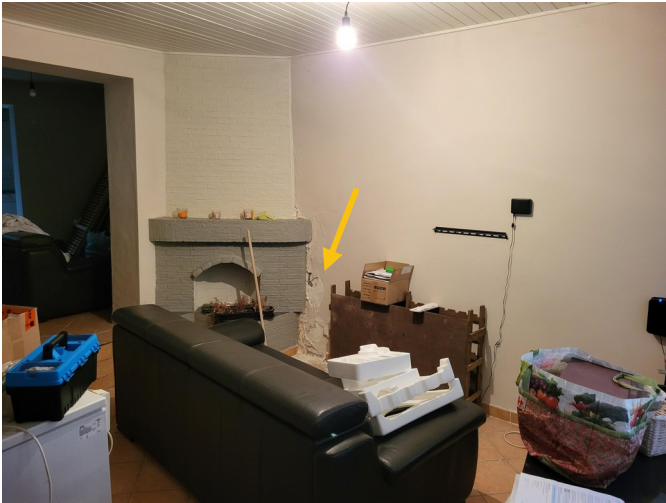
## Fiche 2: Pleisterwerk woning

Overzichtsfoto

Detailfoto

Geen asbest

#	Type	Referentie	Resultaat
2.1	Puntmonster	23-047-01	Geen asbest

Beschrijving	Pleisterwerk woning
Omgeving	Binnen
Primaire drager	Binnenwand
Bindmiddel van materiaal	Gips - kalk
