## Keuringsverslag van een elektrische laagspanning- en zeer lage spanningsinstallatie

### NIET CONFORM

**Datum keuring:** 10/03/2026

Straatnaam Reepstraat  
Huisnummer 30  
Busnummer  
Postcode 9500  
Gemeente GERAARDSBERGEN  
Land België

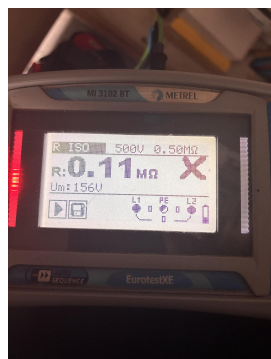
Afbeelding schakel- en verdeelbord:

| Aantal kringen | Curve | Bescherming IN (A) | (andere) | P | Sectie (mm²) |
|---|---|---|---|---|---|
| Visueel nazicht (algemeen) | NOK | Directe aanraking | OK | Indirecte aanraking | NOK |
| Aansluitingen | NOK | schema in bijlage door Aceg vzw NA | | | |
| Equipotentiale verbindingen | NOK | Doorsnede geleiders | NOK | | |

- I5.12 De doorsneden van de interne verbindingen en/of van de verdeelrails in het bord zijn onvoldoende. (Boek 1 Onderafdeling 4.4.1.1. en 4.4.1.5.)
- I6.04 Een differentieelstroombeschermingsinrichting met een gevoeligheid van 30mA is te plaatsen voor installaties van badkamer, wasmachine, vaatwas, droogkast en/of gelijkaardige toestellen. Deze dient ondergeschikt te zijn aan de hoofddifferentieelstroombeschermingsinrichting (Boek 1 Onderafdeling 7.1.4.3. en 4.2.4.3.)
