# Asbestinventarisatetest

Pol Antheunisstraat 79, 9500 Geraardsbergen

Attestnummer : 20260706-000399.000

# Zone 1: Woning

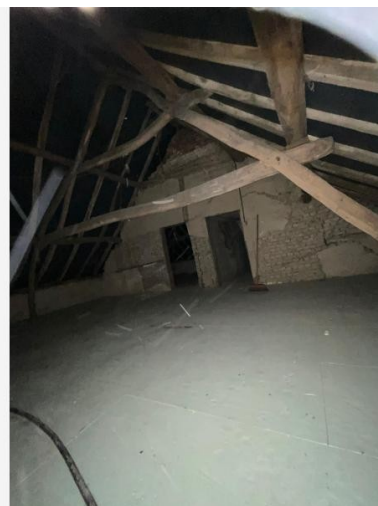
Er werden geen asbestverdachte materialen aangetroffen op de zolderruimtes.

| Basis voor advies | De asbestdeskundige beoordeelt het materiaal als niet-asbestverdacht. |

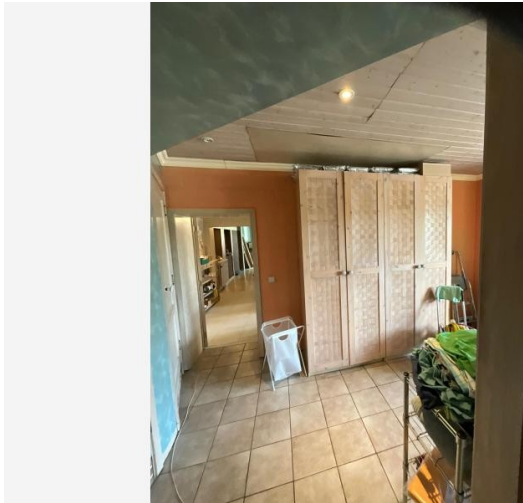
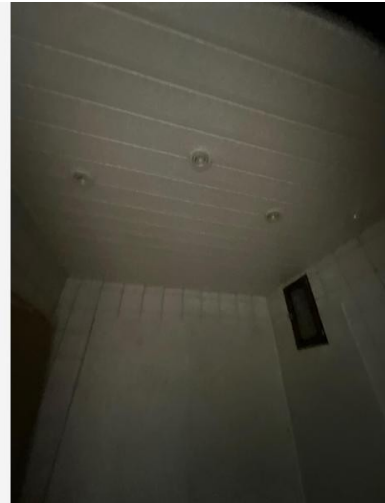
De vaststelbare, waarneembare plafonds zijn niet bepleisterd.

| Basis voor advies | De asbestdeskundige beoordeelt het materiaal als niet-asbestverdacht. |

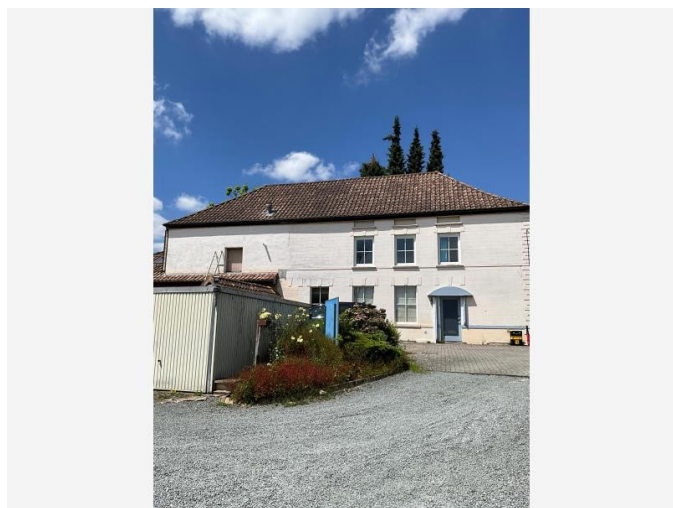
### Fiche 4: Rookgaskanaal

| Beschrijving | Notitie | Terug te vinden op plannen |
|---|---|---|
| Fiche 4: Rookgaskanaal | Het vaststelbaar, waarneembaar rookgaskanaal is niet-asbestverdacht. | - |

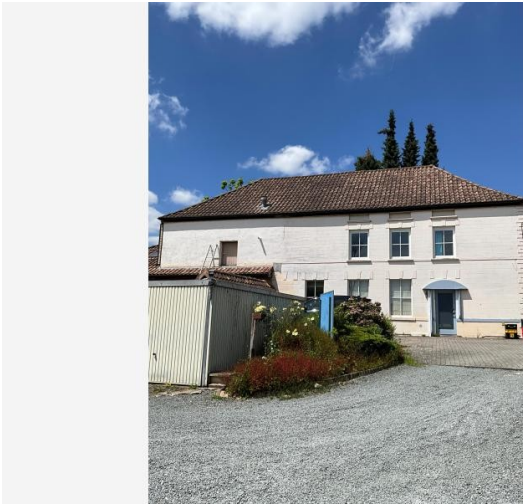
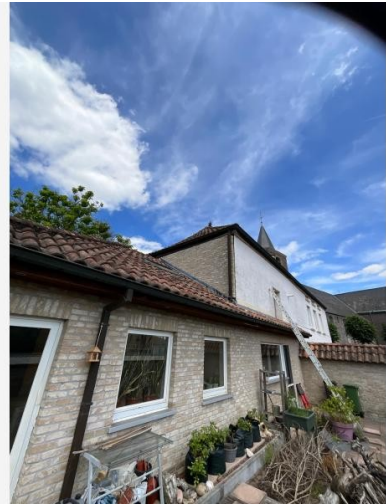
## Fiche 5: Dakbedekking

| Beschrijving | Notitie | Terug te vinden op plannen |
|---|---|---|
| Fiche 5: Dakbedekking | - | Plan 1.5: Bovenaanzicht |

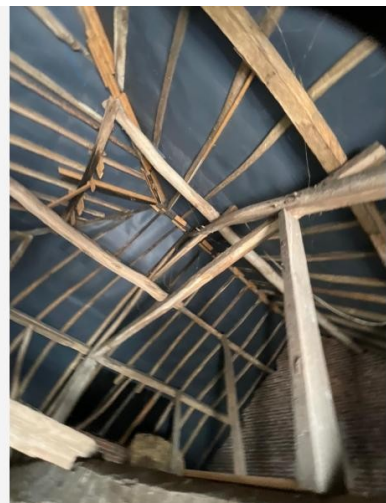
## Fiche 7: Onderdak

| Beschrijving | Notitie | Terug te vinden op plannen |
|---|---|---|
| Fiche 7: Onderdak | De zwarte kunststoffen onderdakbekleding is niet-asbestverdacht. | - |
