## Keuringsverslag van een elektrische laagspanning- en zeer lage spanningsinstallatie

### NIET CONFORM

Straatnaam Pol Antheunisstraat  
Huisnummer 79  
Busnummer  
Postcode 9500  
Gemeente GERAARDSBERGEN  
Land België

Controlebezoek van een huishoudelijke installatie volgens (KB 08/09/2019) - AREI Boek 1- 6.5. en 4.2.4.3.

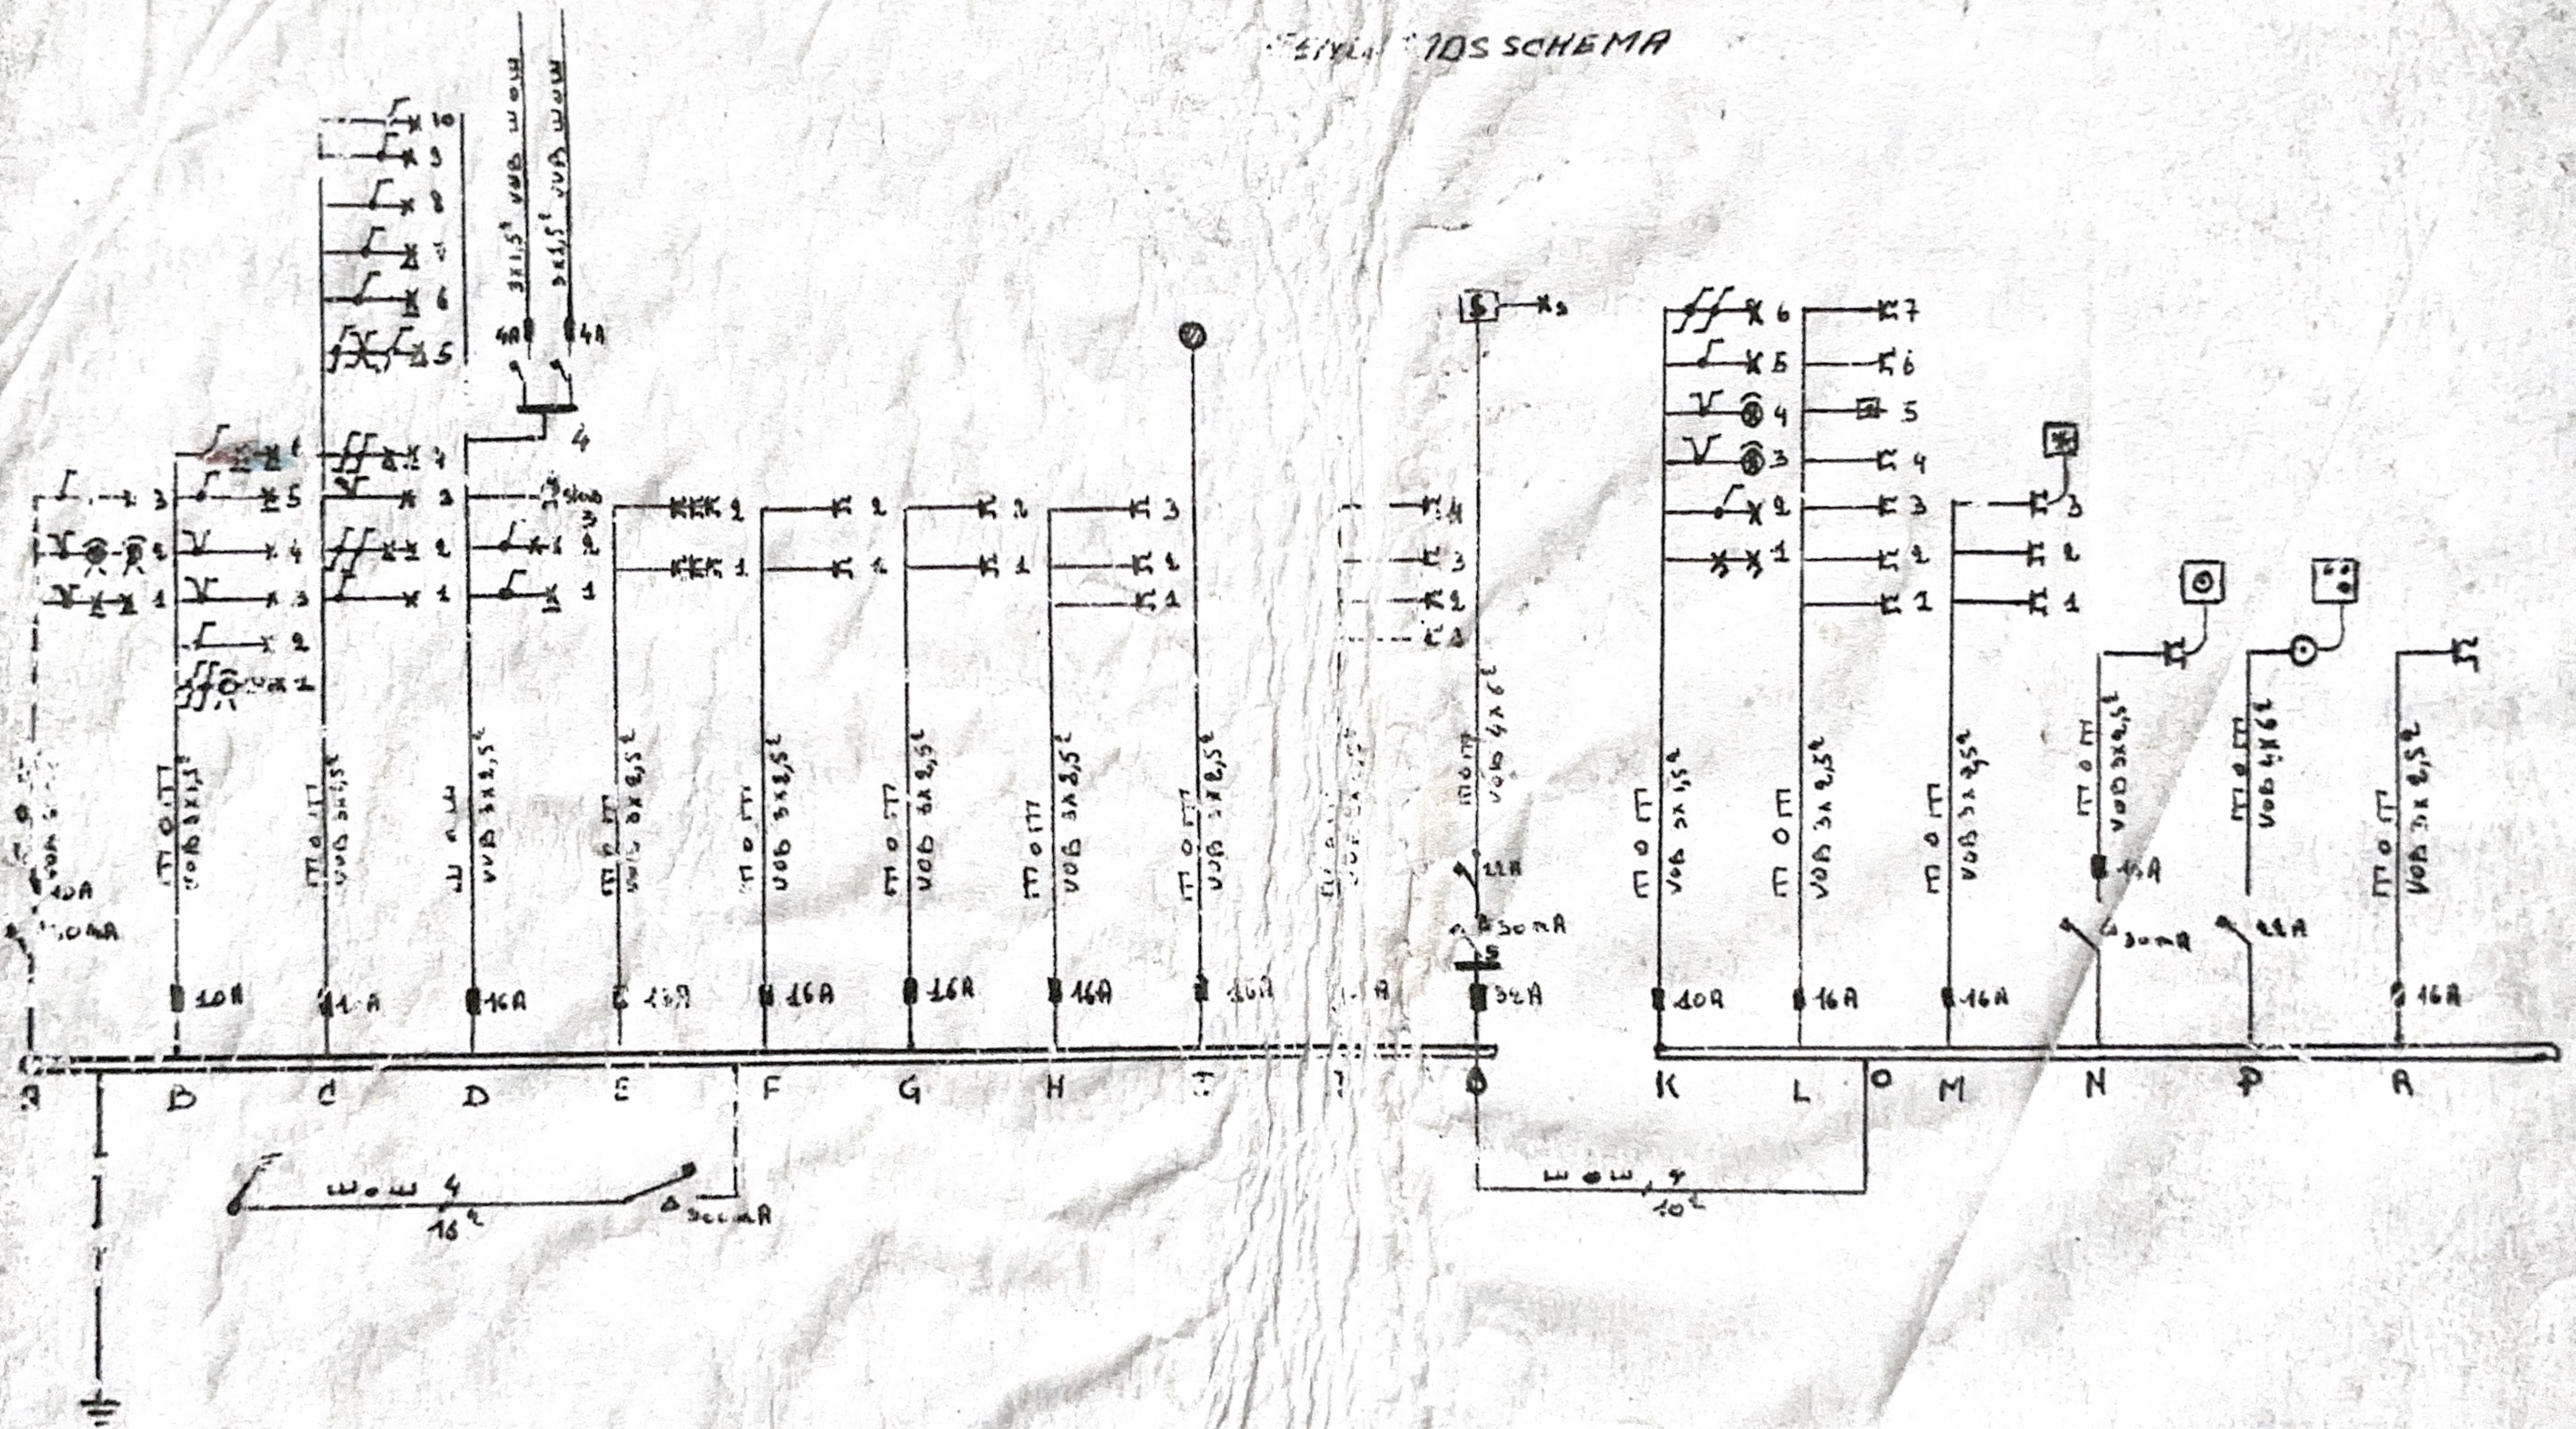
# SCHEMATA

| I1.02 Ééndraadschema van de installatie komt niet overeen met de werkelijkheid. (Boek 1 Afdeling 2.12 - 2.13 en 3.1.2 ) | Curve en aantal polen ontbreken. |

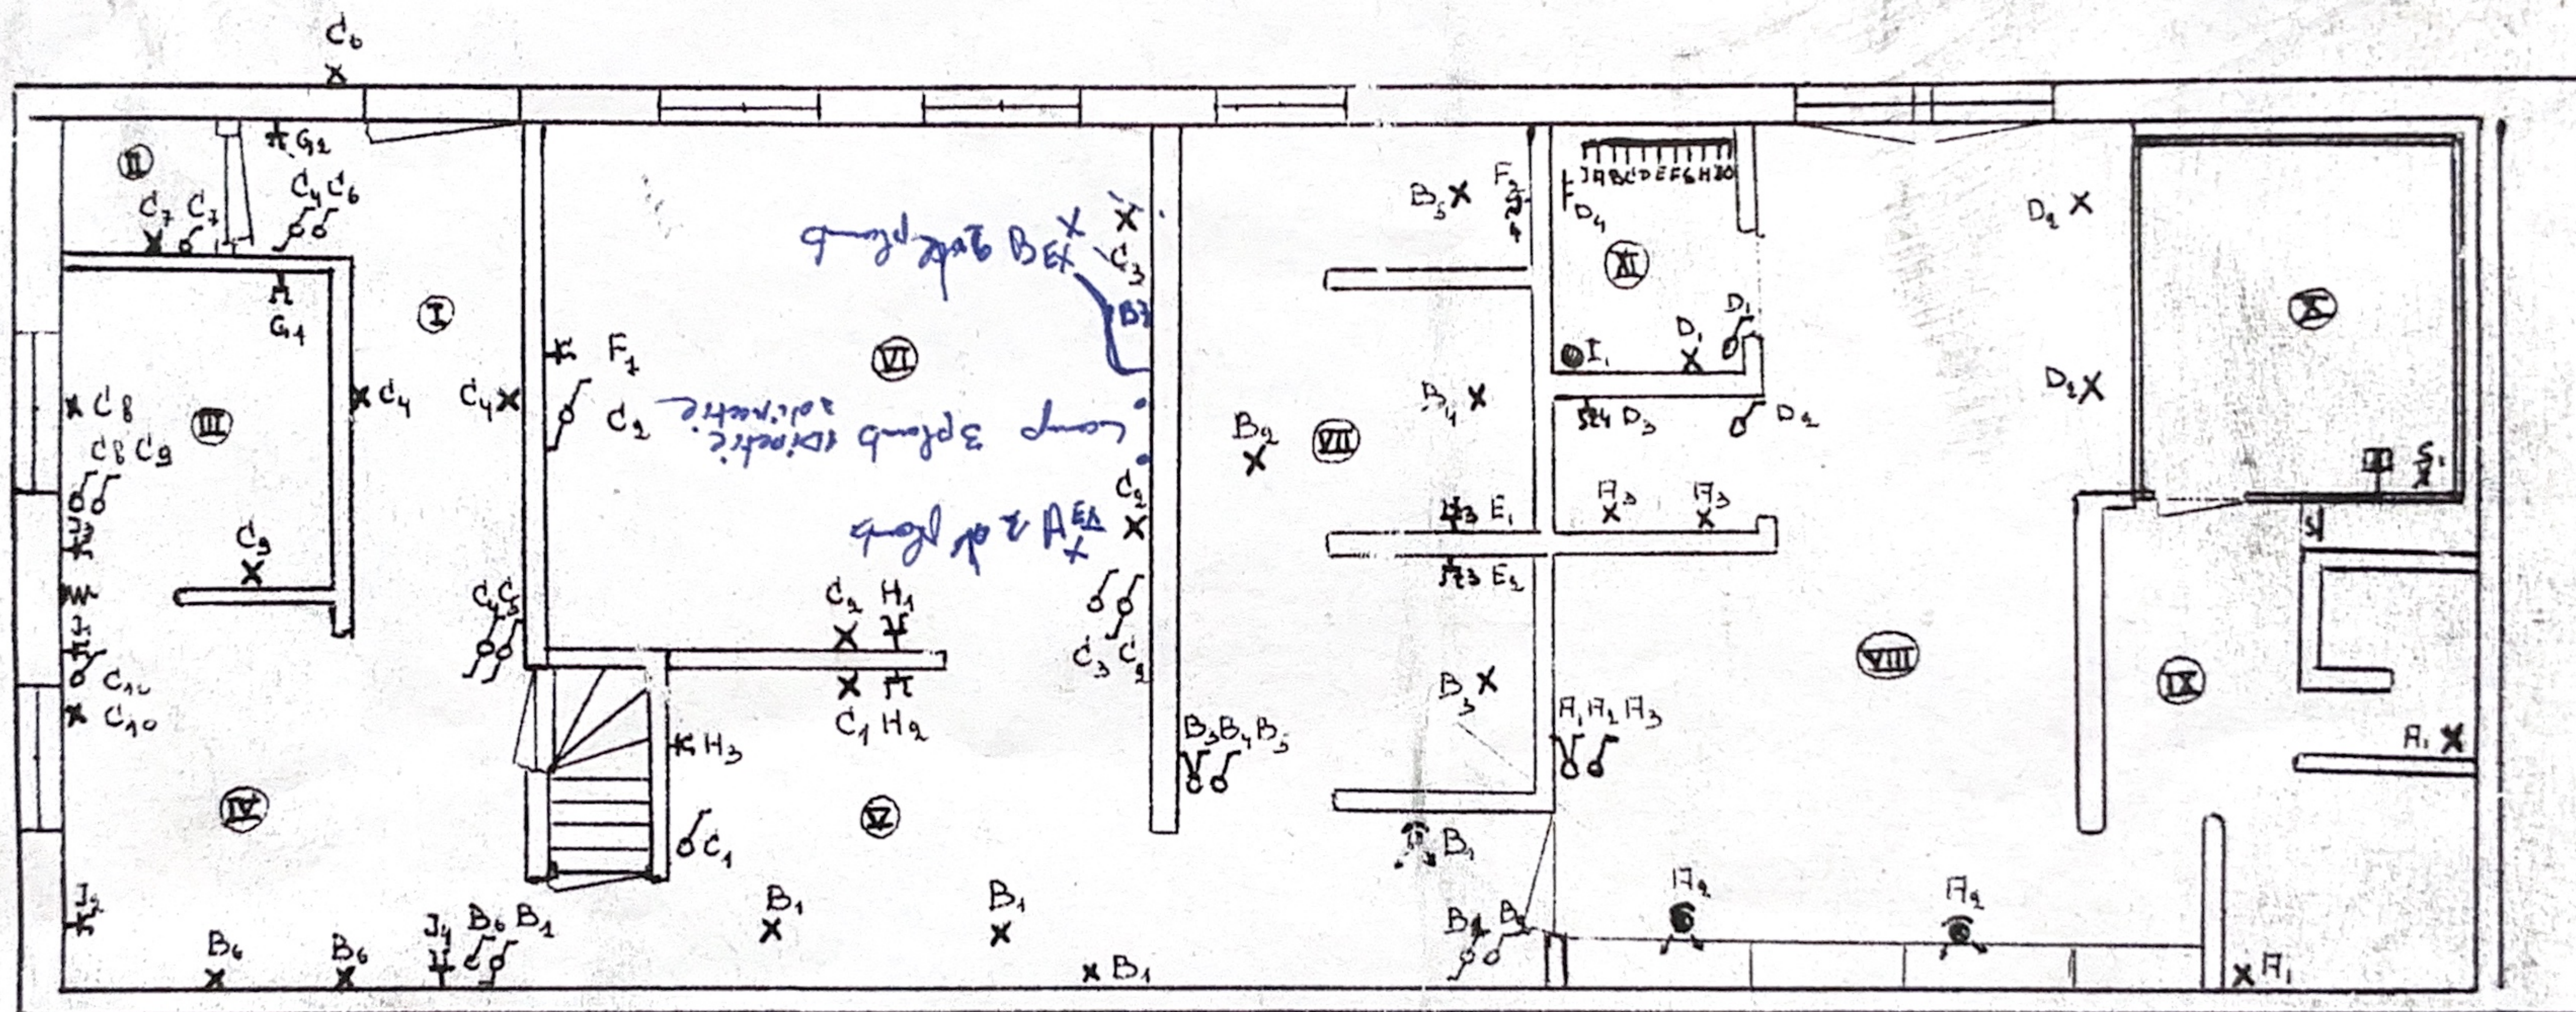
# SITUATIESCHEMA I

| I1.04 Situatieschema van de installatie komt niet overeen met de werkelijkheid. (Boek 1 Afdeling 2.12 - 2.13 en 3.1.2) | Keuken ontbreekt. |

$B_2 = A$ . (Zie K de A weg er is een nieuwe tekeningkaart.)

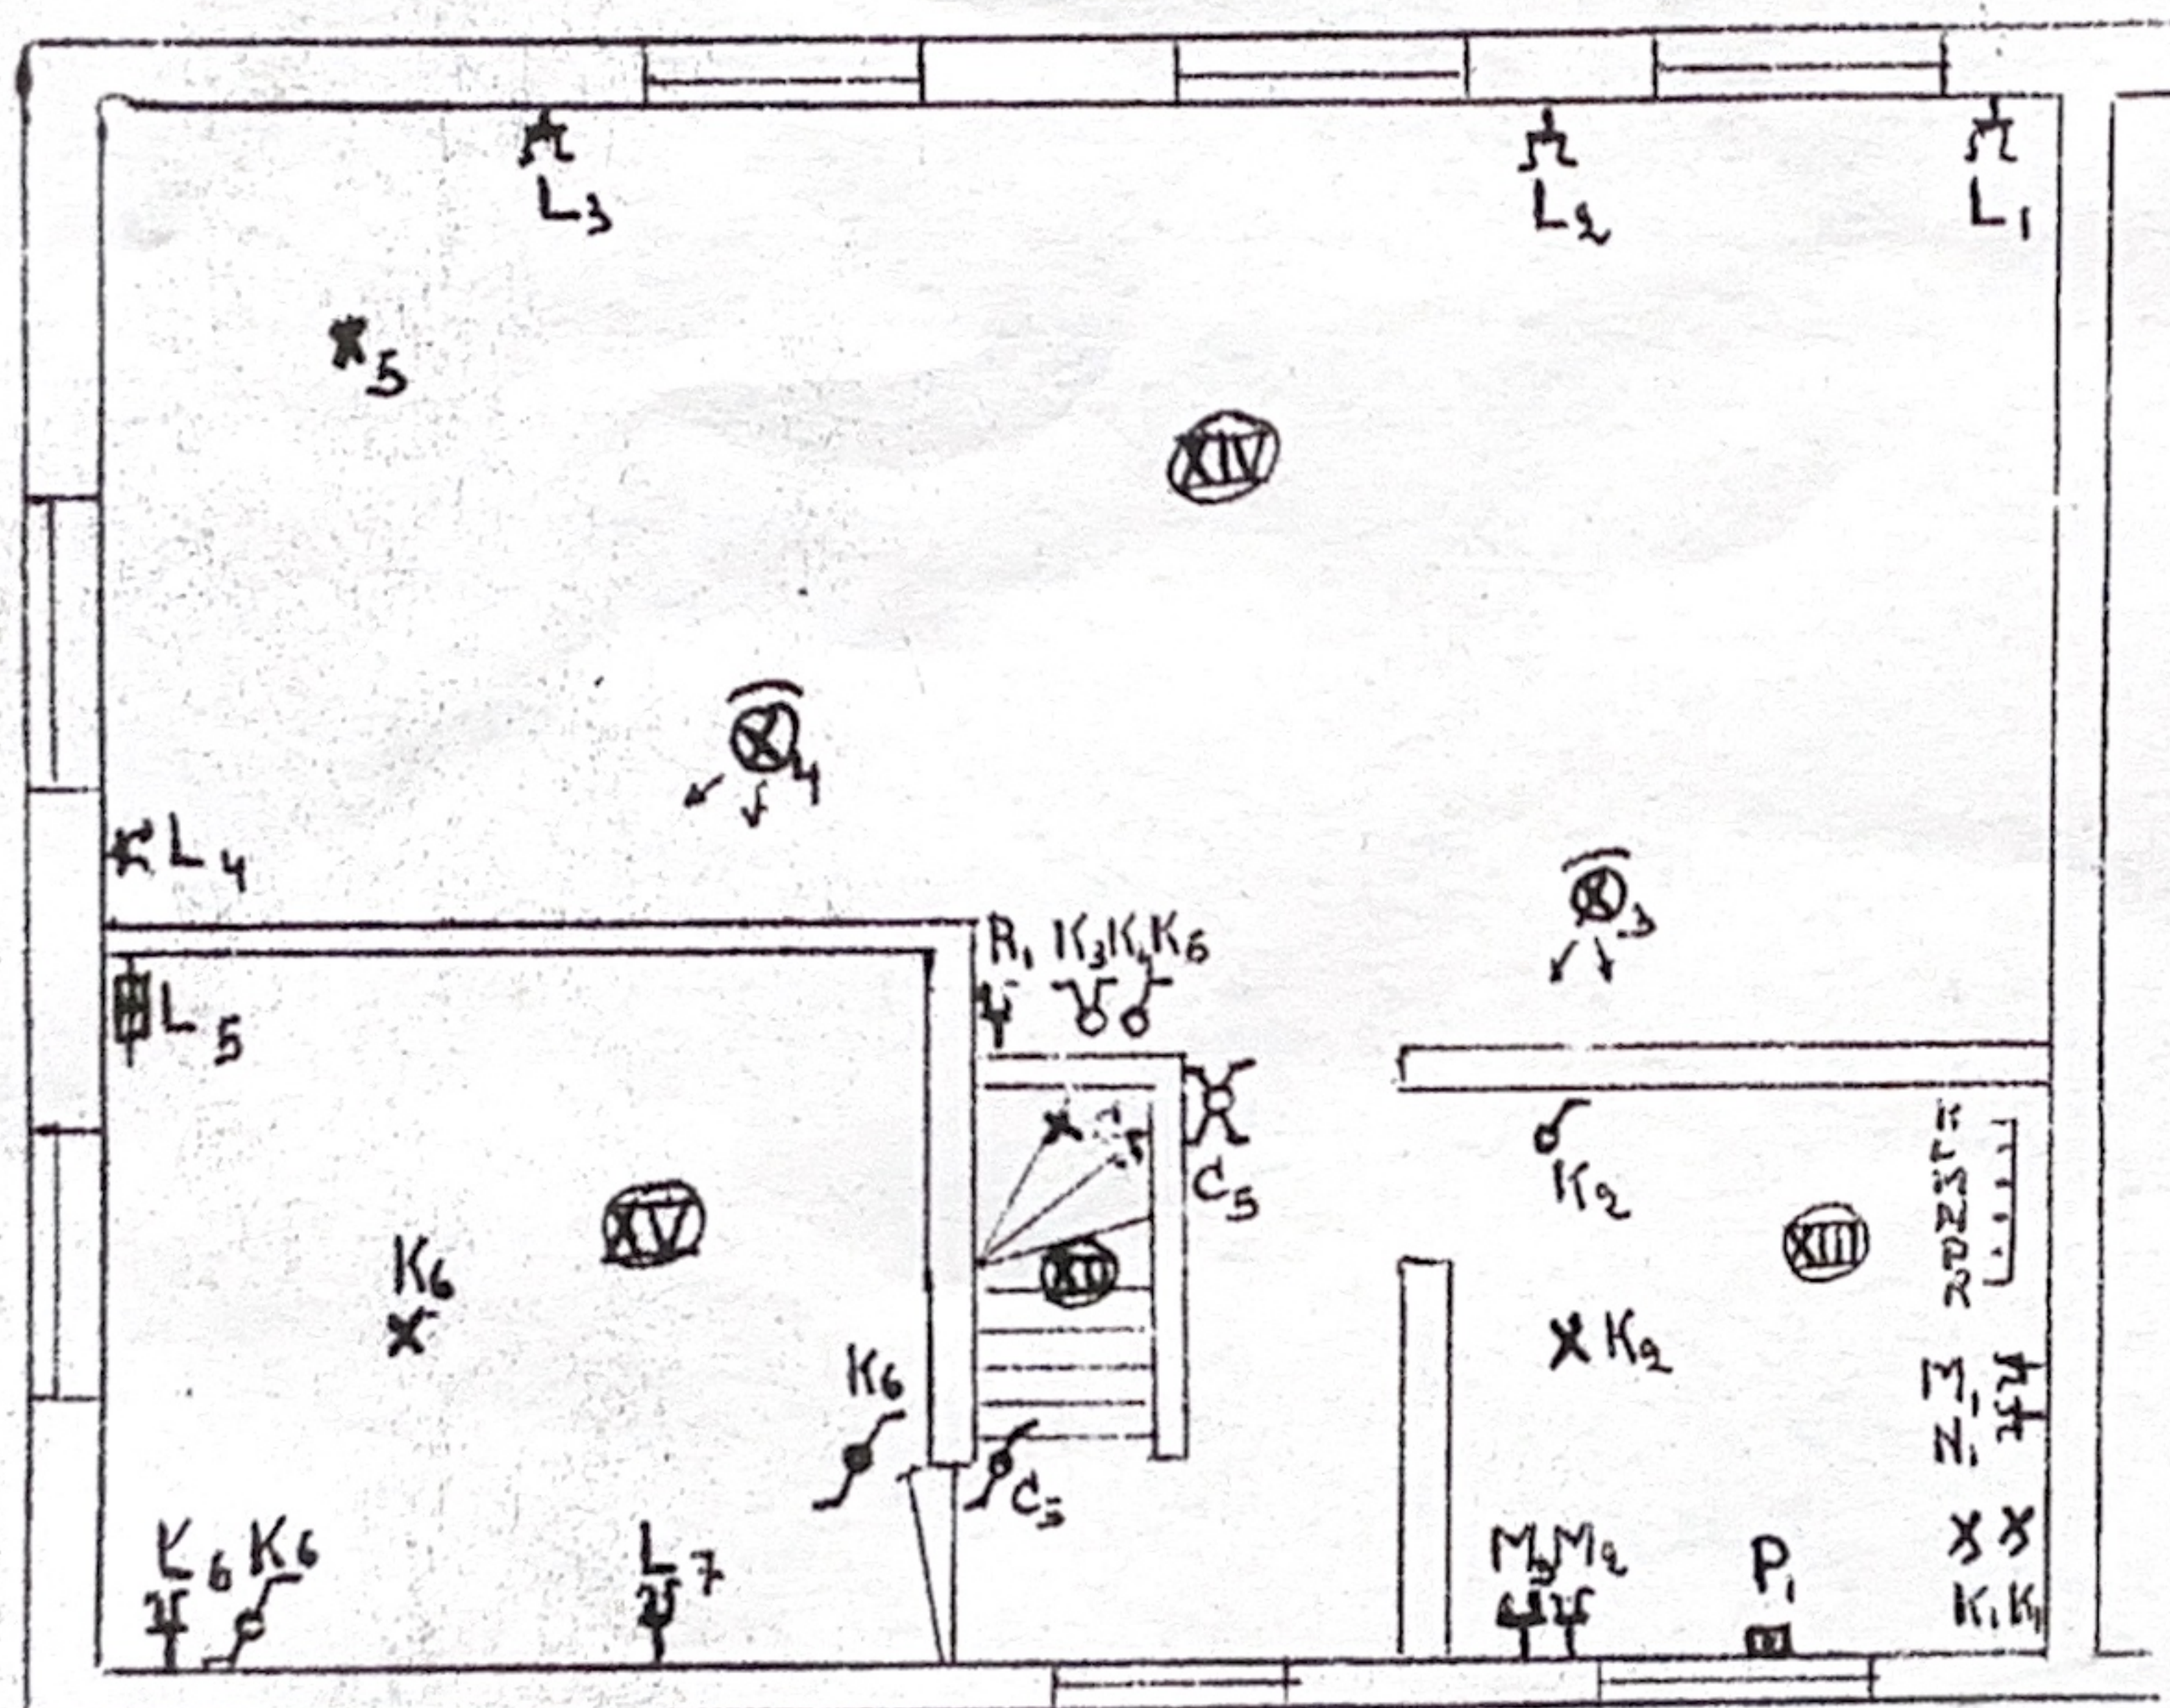
# SITUATIESCHEMA II

- I HALL
- II WC
- III PUURTHEAPIE
- IV WACHTZAAL
- V THERAPIEAVIMTE
- VI TONZAAL
- VII THERAPIEAVIMTE
- VIII THERAPIEAVIMTE
- IX KLEEDKAMER + DOUCHE
- X SAUNA
- XI OPBERG PLAATS
- XII TRAP
- XIII KEUKEN
- XIV WOONKAMER
- XV SLAAPKAMER.
