## Keuringsverslag van een elektrische laagspanning- en zeer lage spanningsinstallatie

### NIET CONFORM

**Datum keuring:** 29/09/2026

Straatnaam Pol Antheunisstraat  
Huisnummer 79  
Busnummer  
Postcode 9500  
Gemeente GERAARDSBERGEN  
Land België

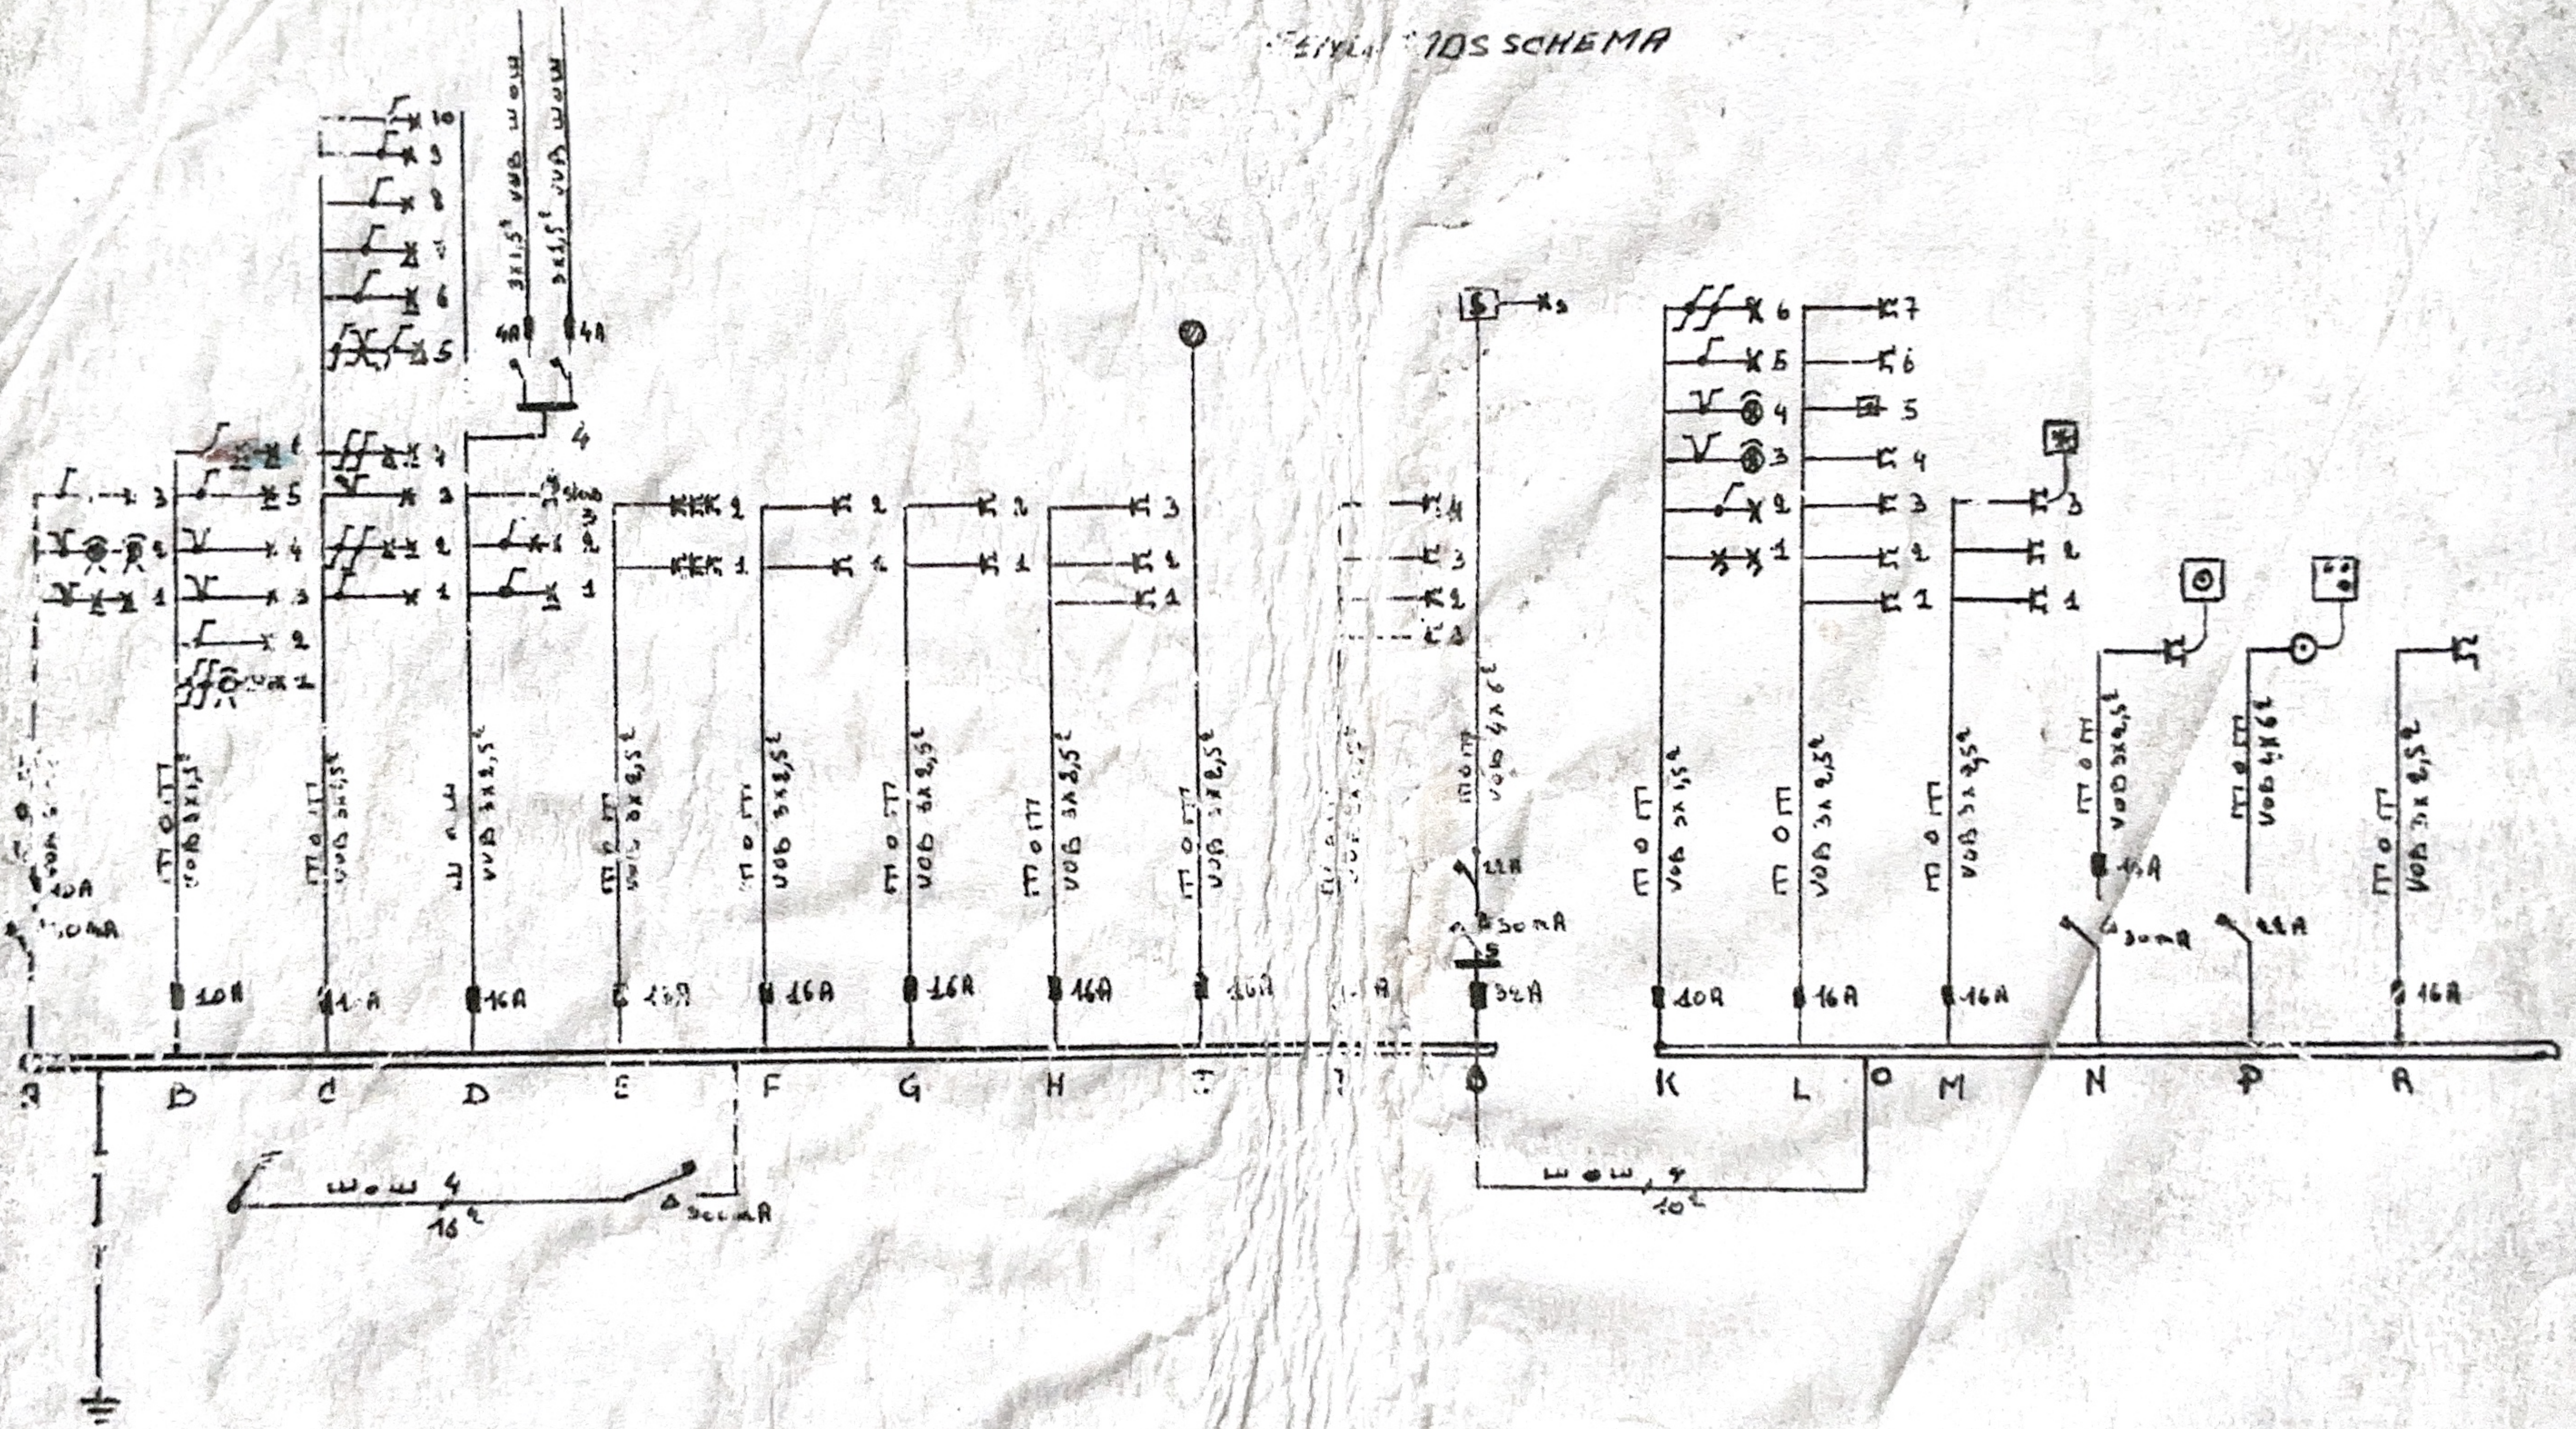
# SCHEMATA

- I1.02 Eéndraadschema van de installatie komt niet overeen met de werkelijkheid. (Boek 1 Afdeling 2.12 - 2.13 en 3.1.2 )
- I1.04 Situatieschema van de installatie komt niet overeen met de werkelijkheid. (Boek 1 Afdeling 2.12 - 2.13 en 3.1.2)

- I1.06 De gebruikte symbolen op het eendraadsschema en/of situatieplan stemmen niet overeen met deze opgenomen in tabel 2.23. (Boek 1 onderafdeling 3.1.2.1.a)
