## Keuringsverslag van een elektrische laagspanning- en zeer lage spanningsinstallatie

### NIET CONFORM

**Datum keuring:** 14/10/2026

Straatnaam Atembekestraat  
Huisnummer 193  
Busnummer  
Postcode 9500  
Gemeente GERAARDSBERGEN  
Land België

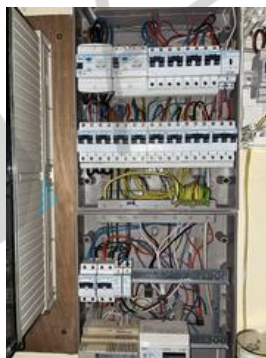
Afbeelding schakel- en verdeelbord:

| Aantal kringen | Curve | Bescherming IN (A) | (andere) | P | Sectie (mm²) |
|---|---|---|---|---|---|
| Visueel nazicht (algemeen) | NOK | Directe aanraking | NOK | Indirecte aanraking | OK |

- I5.08 Beschadigd en gebroken materiaal dient vervangen of hersteld te worden. De beschermingsgraad van het verdeelbord tegen rechtstreekse aanraking is onvoldoende. (niet tenminste IPXX-B) (Boek 1 Onderafdeling 4.2.2.3.)
