Asbestinventarisatetest

Bikschotelaan 101, 2600 Antwerpen

Attestnummer : 20230104-000223.000

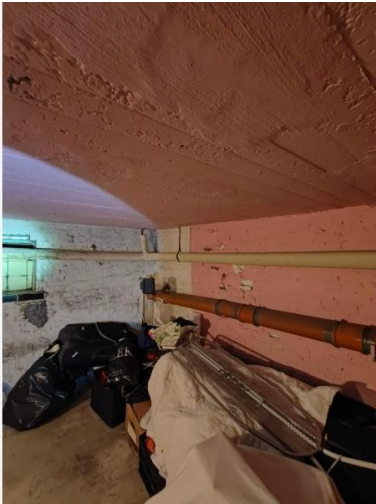
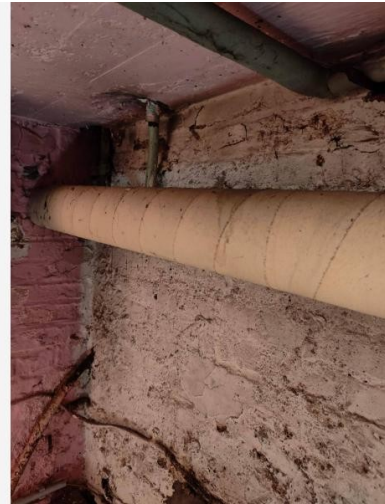
Overzichtsfoto

Detailfoto

Eindbeoordeling materiaalrisico	Verhoogd materiaalrisico en/of verhoogde kans op vezelvrijgave
---------------------------------	--

Gebondenheid	Categorie 2: niet-hechtgebonden met matrix
Asbestsoort (vezeltype)	Amfibool aanwezig, uitgezonderd crocidoliet
Asbestconcentratie	Hoog ($\geq 50\%$)
Afschermingsgraad van het gehele materiaal	Geheel of deels (ook) vrij aan de binnenlucht
Toestand van het materiaal	Licht beschadigd, licht verweerd. Intact materiaal type Pical – asbestboard of categorie III 'gebondenheid'

#	Type	Referentie	Resultaat
1.1	Mengmonster	02	Amosiet

Beschrijving	Leidingisolatie
Omgeving	Binnen
Primaire drager	HVAC infrastructuur en uitrusting
Asbestmateriaal	In-situ afwerkingslagen - Thermische isolatie
Bindmiddel van asbestmateriaal	Karton - papier - viltachtig
Gebondenheid op basis van bindmiddel	Niet-hechtgebonden
Hoeveelheid (lengte - omtrek - dikte - aantal)	<ul style="list-style-type: none">12,00 m - 20,00 cm - 20,00 cm - 1 stuk

Totaal volume	0,48 m ³
Eenvoudig bereikbaar	Ja
Bevestigingswijze	<ul style="list-style-type: none">• Geklemd
Identificatiemethode	Vaststelling met monstername
Destructieve handeling voor identificatie	Nee

Het asbestmateriaal valt onder de mijlpaal van 2034.

- Verwijder dit asbestmateriaal zo snel mogelijk. Volg de toestand goed op.

- Hermetische zone (erkend asbestverwijderaar)
Grote kans op vezelvrijgave bij verwijdering.
