# Asbestinventarisatetest

Westmeerbeeksteenweg 42, 2221 Heist-op-den-Berg

Attestnummer : **20260513-000198.000**

Uitgegeven op : **13.05.2026**

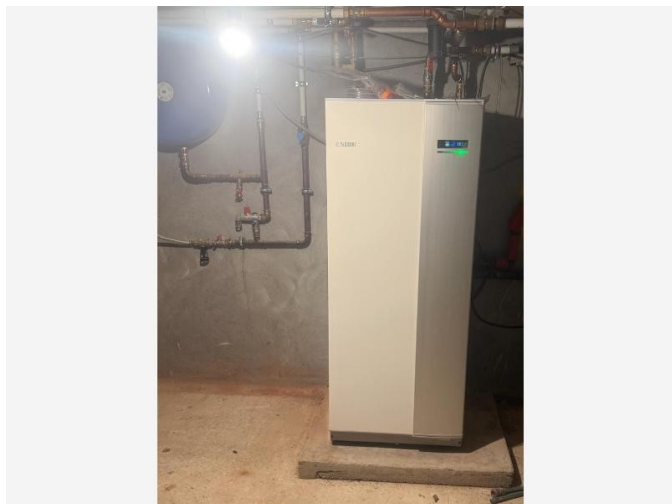
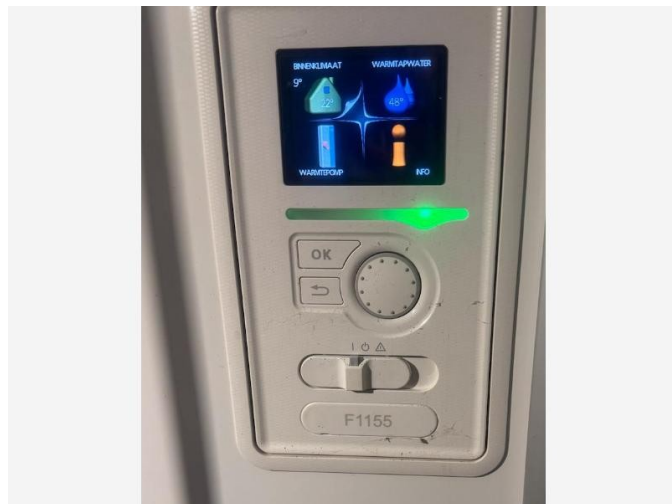
### Fiche 3: CV

| Beschrijving | Notitie | Terug te vinden op plannen |
|---|---|---|
| Fiche 3: CV | FD : 2019 | Plan 1.1: Kelder |

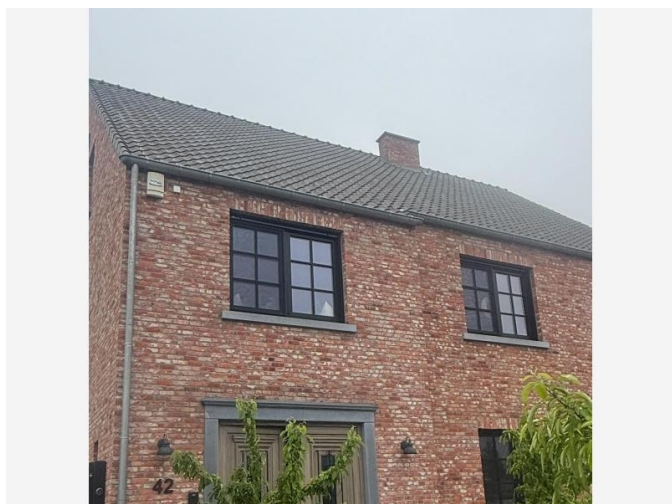
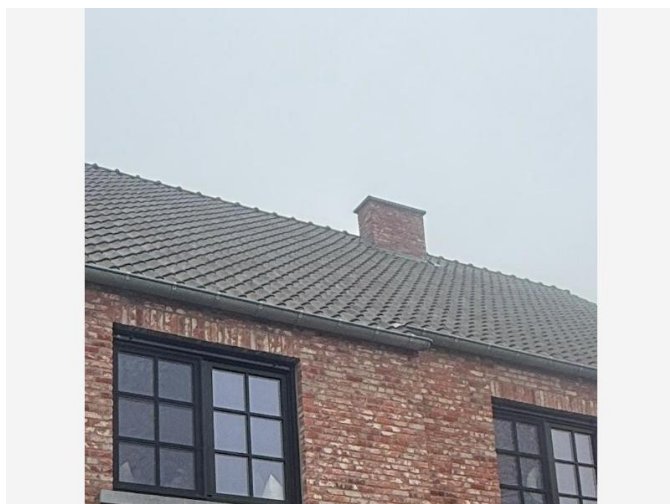
## Fiche 8: rookgaskanaal

| Beschrijving | Notitie | Terug te vinden op plannen |
|---|---|---|
| Fiche 8: rookgaskanaal | schoorsteen geplaatst in 2018 | Plan 1.4: Zolder |
