Asbestinventarisatetest

Kortrijksesteenweg 65/0101, 8530 Harelbeke

Attestnummer : 20230710-000074.000

Uitgegeven op : 10.07.2023

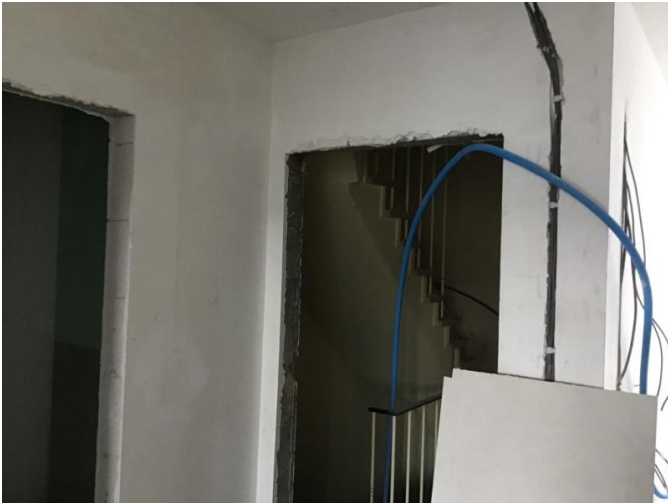
Overzichtsfoto

Geen asbest

Beschrijving	Pleisterwerken muren
Omgeving	Binnen
Primaire drager	Binnenwand
Bindmiddel van materiaal	Gips - kalk

Gebondenheid op basis van bindmiddel	Niet-hechtgebonden
Hoeveelheid (oppervlakte - dikte - aantal)	<ul style="list-style-type: none"> • 217,03 m² - 1,00 cm - 1 stuk
Totaal volume	2,17 m ³
Identificatiemethode	Vaststelling met monsternamen
Destructieve handeling voor identificatie	Nee
Opmerking	<p>Alle plafonds zijn in gipskartonplaten.</p> <p>Een destructief onderzoek is aan te raden bij grondige verbouwwerken, om eventuele pleisterwerken, mogelijks onder de valse plafonds te bemonsteren. Dit behoort momenteel niet tot onze taak in deze opdracht.</p>
