Asbestinventarisatetest

Roeselaarsestraat 30/3, 8890 Moorslede

Attestnummer : 20230724-000323.000

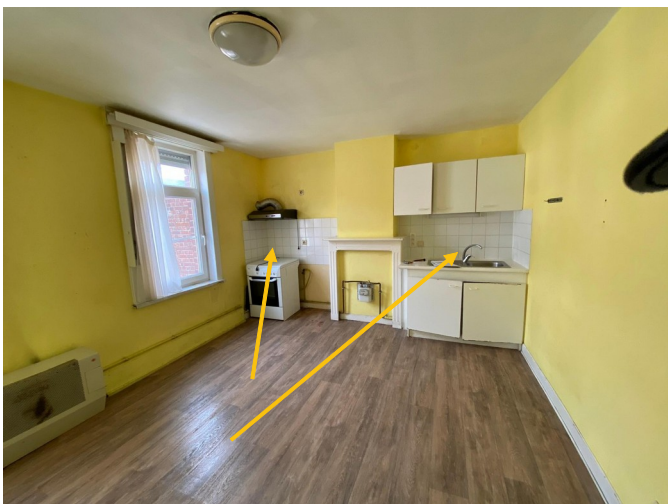
Advies

redelijke vermoeden aanwezigheid in lijm

Identificatiemethode	Redelijk vermoeden
Primaire drager	Binnenwand
(Asbest)materiaal	In-situ afwerkingslagen - Lijm laag
Bindmiddel	Lijm
Gebondenheid bindmiddel	Hecht

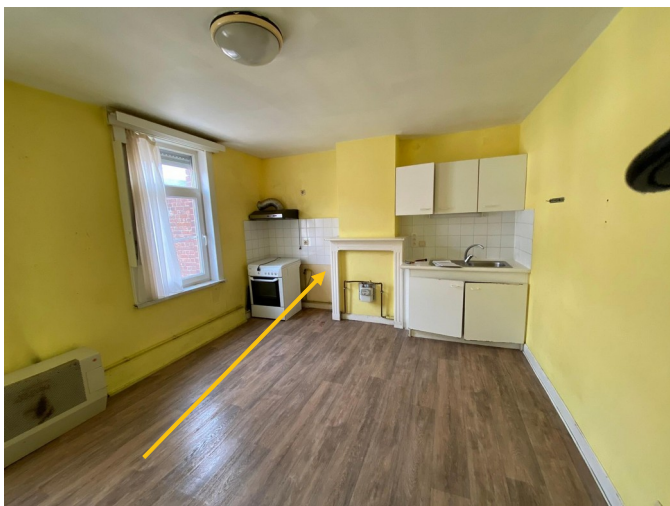
Fiche 4: pleisterwerk

Geen asbest

Conclusie

#	Type	Referentie	Resultaat
4.1	Mengmonster	M5	Geen asbest

Beschrijving	pleisterwerk
Omgeving	Binnen
Primaire drager	Binnenwand
Bindmiddel van materiaal	Gips - kalk

Gebondenheid op basis van bindmiddel	Niet-hechtgebonden
Hoeveelheid (oppervlakte - dikte - aantal)	• 44,00 m ² - 1,00 cm - 1 stuk
Totaal volume	0,44 m ³
Identificatiemethode	Vaststelling met monstername
Destructieve handeling voor identificatie	Nee
