Asbestinventarisatetest

Roeselaarsestraat 30/1, 8890 Moorslede

Attestnummer : 20230724-000336.000

Zone 1: Hoofdgebouw

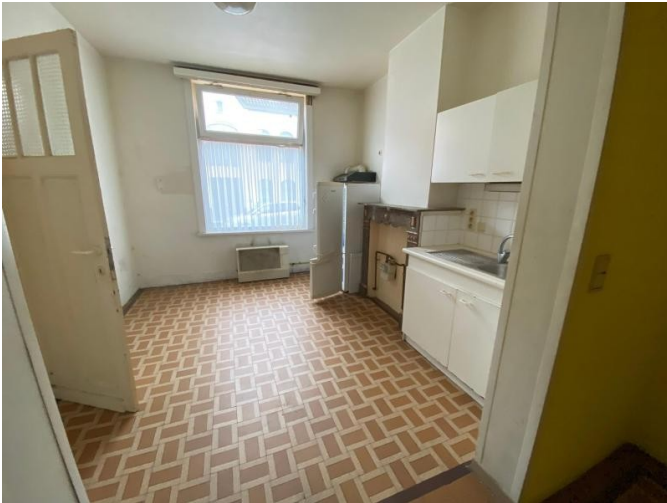
Vrije foto

Advies

vermoedelijk aanwezigheid in lijm

Identificatiemethode	Redelijk vermoeden
Primaire drager	Binnenwand
(Asbest)materiaal	In-situ afwerkingslagen - Lijm laag
Bindmiddel	Lijm
Gebondenheid bindmiddel	Hecht

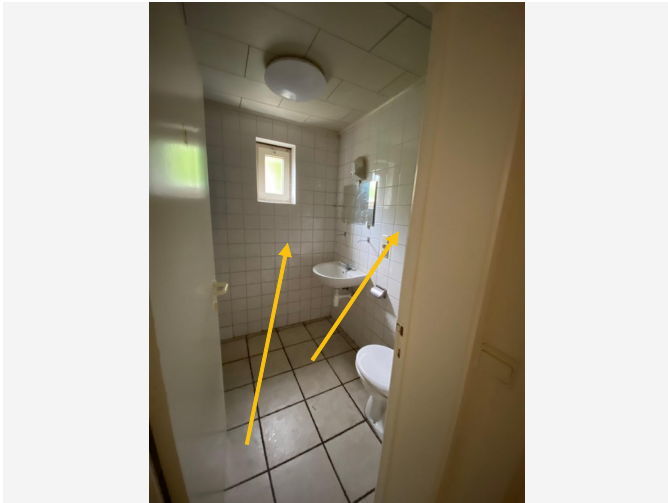
Vrije foto

Advies

vermoedelijke aanwezigheid in lijm

Identificatiemethode	Redelijk vermoeden
Primaire drager	Binnenwand
(Asbest)materiaal	In-situ afwerkingslagen - Lijm laag
Bindmiddel	Lijm
Gebondenheid bindmiddel	Hecht

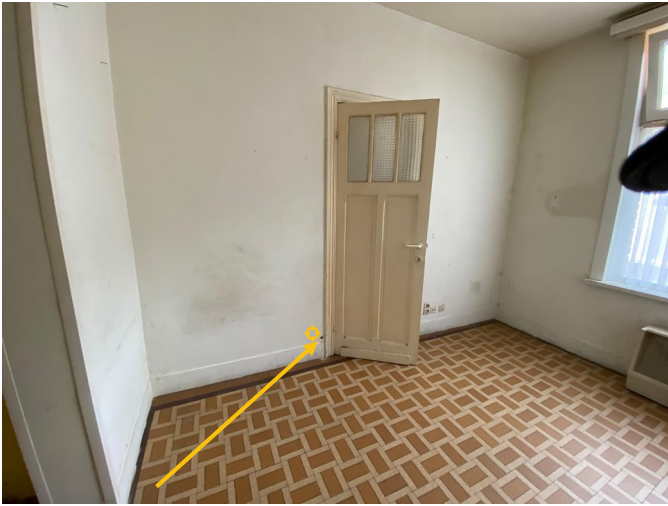
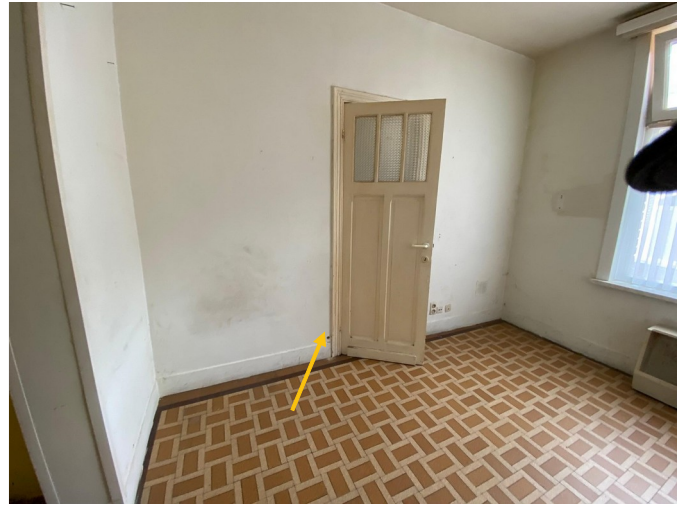
Overzichtsfoto

Geen asbest

#	Type	Referentie	Resultaat
3.1	Mengmonster	M1	Geen asbest

Beschrijving	pleisterwerk
Omgeving	Binnen
Primaire drager	Binnenwand
Bindmiddel van materiaal	Gips - kalk

Gebondenheid op basis van bindmiddel	Niet-hechtgebonden
Hoeveelheid (oppervlakte - dikte - aantal)	• 72,00 m ² - 1,00 cm - 1 stuk
Totaal volume	0,72 m ³
Identificatiemethode	Vaststelling met monstername
Destructieve handeling voor identificatie	Nee
