# Asbestinventarisatetest

Roeselaarsestraat 30/2, 8890 Moorslede

Attestnummer : 20230724-000325.000

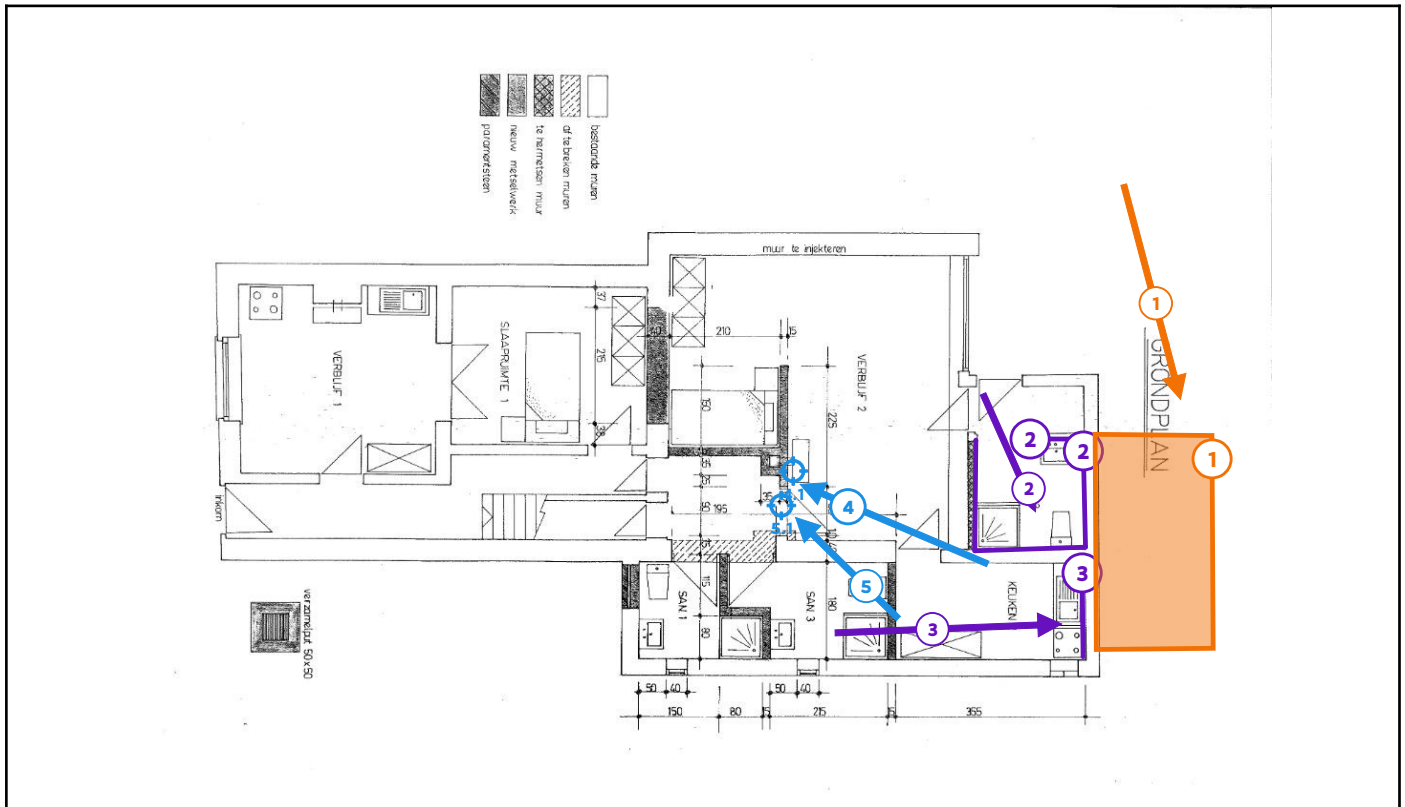
# Plan 1.1: grondplan

Beschrijving	Type	Actie
1. golfplaat tuinhuis	Asbestmateriaal	<b>Verwijderen</b>
2. faience badkamer	Advies	-
3. faience keuken	Advies	-
4. pleisterwerk binnenwand	Geen asbest	-
4.1 Code: M5	Mengmonster	-
5. vloerbekleding	Geen asbest	-
5.1 Code: M4	Puntmonster	-

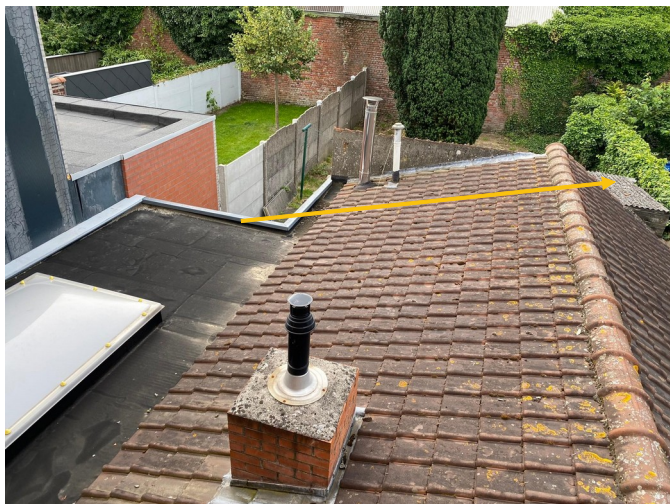
Overzichtsfoto

Eindbeoordeling materiaalrisico	Laag materiaalrisico en/of verlaagde kans op vezelvrijgave
---------------------------------	--

Gebondenheid	Categorie 1: hechtgebonden in oorsprong
Asbestsoort (vezeltype)	Alleen chrysotiel
Asbestconcentratie	Laag (< 50%)
Afschermingsgraad van het gehele materiaal	Niet stootvaste afscherming
Toestand van het materiaal	Matig beschadigd, matig verweerd

Beschrijving	golfplaat tuinhuis
Omgeving	Buiten
Primaire drager	Plat dak
Asbestmateriaal	Dak- en gevelbekleding - Golfplaat
Bindmiddel van asbestmateriaal	Cement
Gebondenheid op basis van bindmiddel	Hecht
Hoeveelheid (oppervlakte - aantal)	<ul style="list-style-type: none"><li>• 10,00 m<sup>2</sup> - 1 stuk</li></ul>
Totale oppervlakte	10,00 m <sup>2</sup>
Eenvoudig bereikbaar	Ja
Bevestigingswijze	<ul style="list-style-type: none"><li>• Genageld, geniet</li></ul>
Identificatiemethode	Vaststelling zonder monsternamen

Het asbestmateriaal valt onder de mijlpaal van 2034.

- Zorg voor een veilig beheer. Vermijd het beschadigen van het asbestmateriaal. Controleer de toestand jaarlijks op wijzigingen.

- Eenvoudige handelingen: enkel door erkend asbestverwijderaar eenvoudige handeling

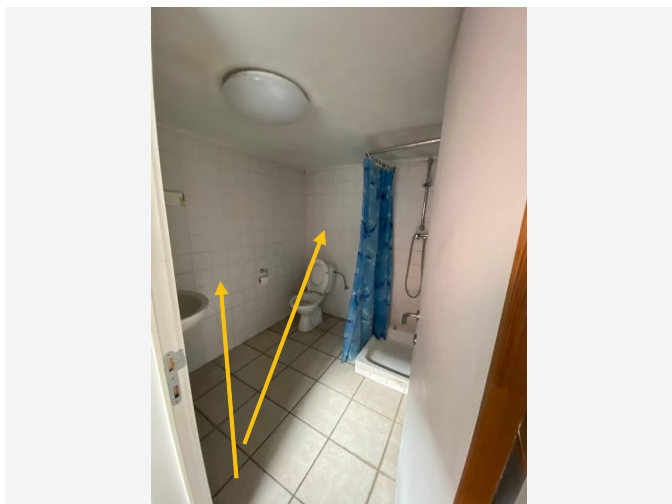
Vrije foto

redelijk vermoeden aanwezigheid in lijm

Identificatiemethode	Redelijk vermoeden
Primaire drager	Binnenwand
(Asbest)materiaal	In-situ afwerkingslagen - Lijm laag
Bindmiddel	Lijm
Gebondenheid bindmiddel	Hecht

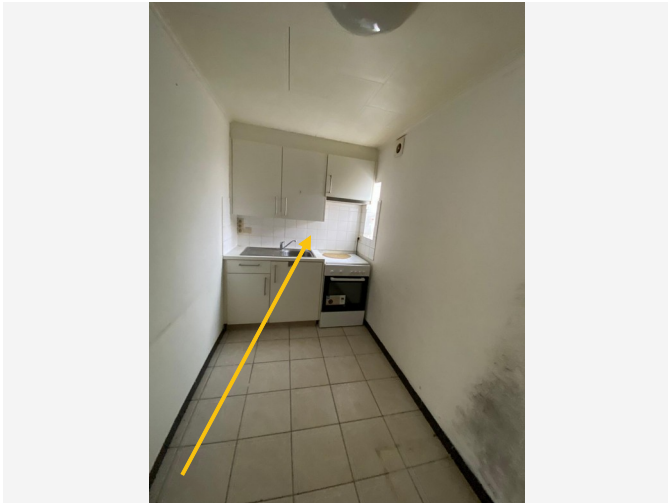
Vrije foto

redelijk vermoeden aanwezigheid in lijm

Identificatiemethode	Redelijk vermoeden
Primaire drager	Binnenwand
(Asbest)materiaal	In-situ afwerkingslagen - Lijm laag
Bindmiddel	Lijm
Gebondenheid bindmiddel	Hecht

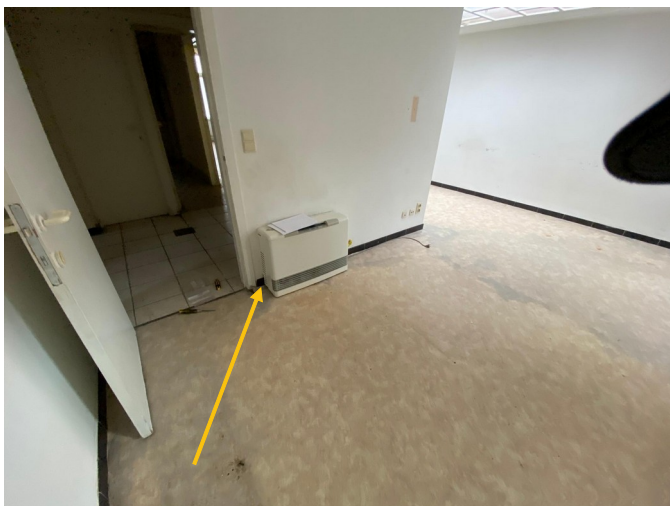
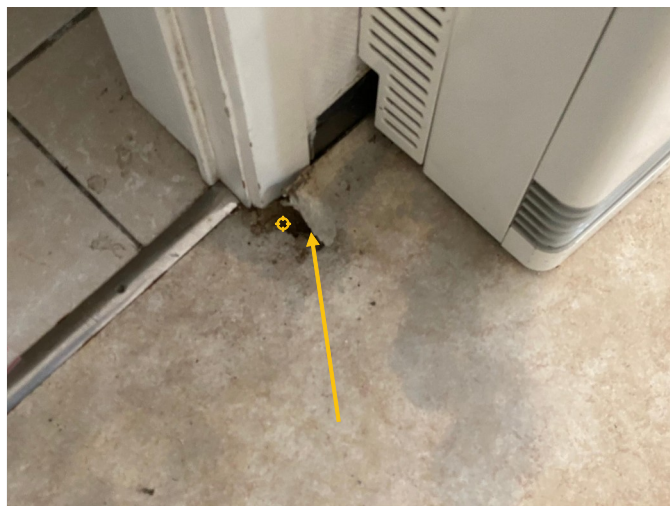
## Fiche 5: vloerbekleding

Geen asbest

#	Type	Referentie	Resultaat
5.1	Puntmonster	M4	Geen asbest

Beschrijving	vloerbekleding
Omgeving	Binnen
Primaire drager	Vloer
Bindmiddel van materiaal	Lijm
