Asbestinventarisatetest

Diestersteenweg 142, 3850 Nieuwerkerken

Attestnummer : 20230805-000071.000

Uitgegeven op : 05.08.2023

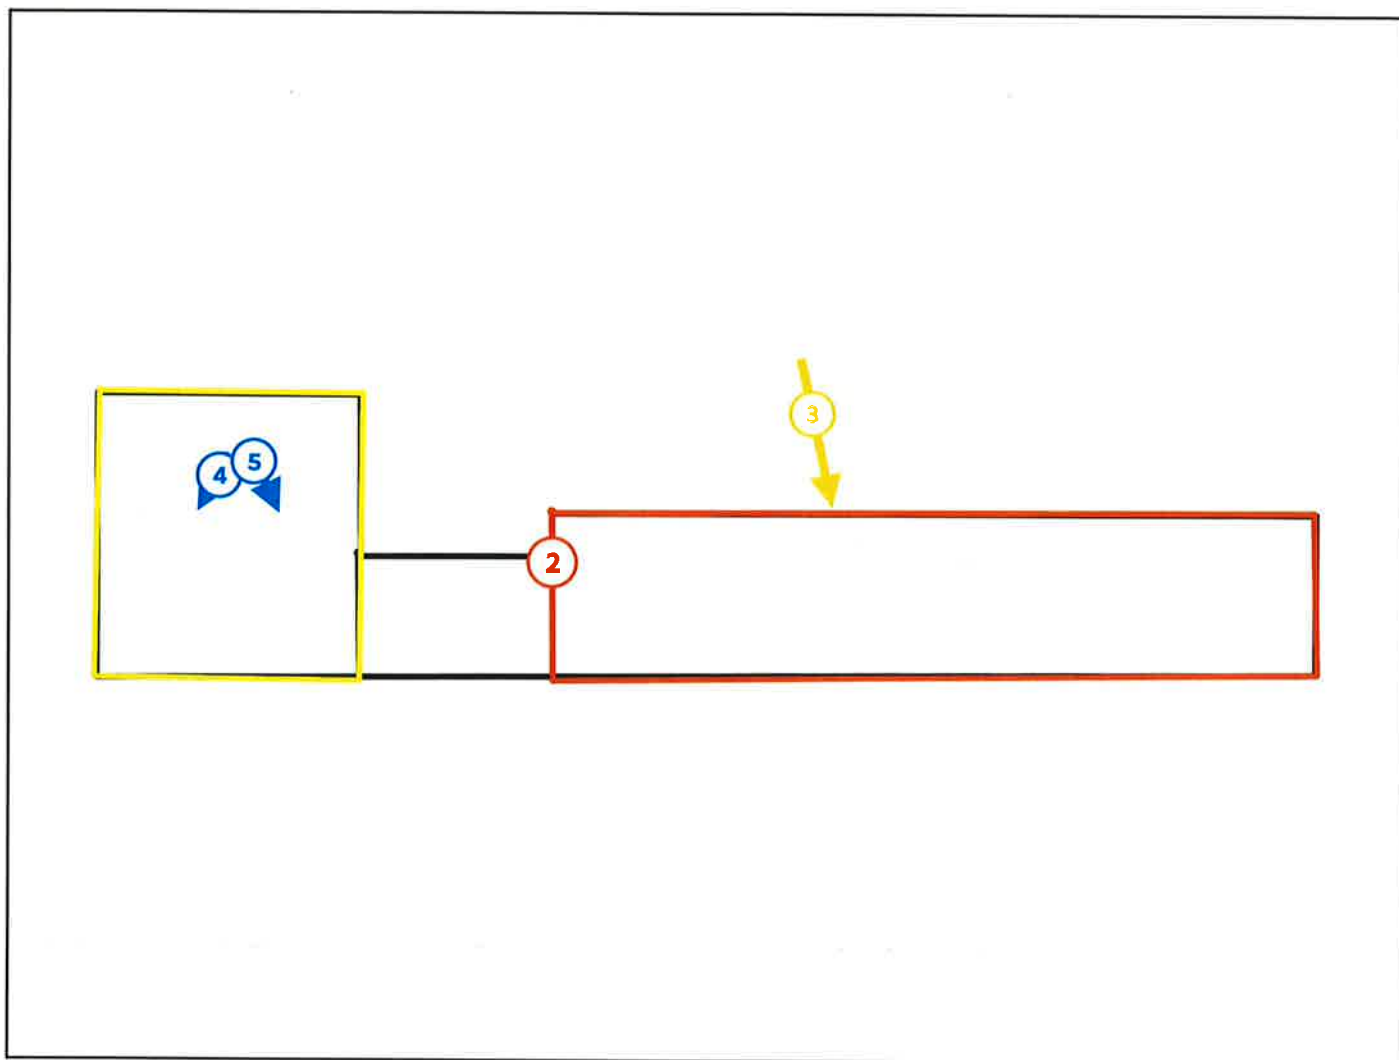
Plan 1.2: eerste verdieping

Beschrijving	Type	Actie
2. golfplaat	Asbestmateriaal	Verwijderen
3. Schouw	Asbestmateriaal	Zorgvuldig beheren
4. Muurpleister	Geen asbest	-
5. Plafondpleister	Geen asbest	-

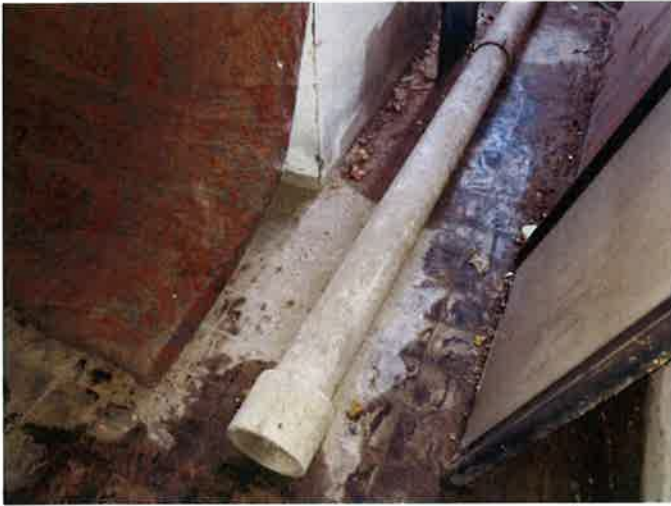
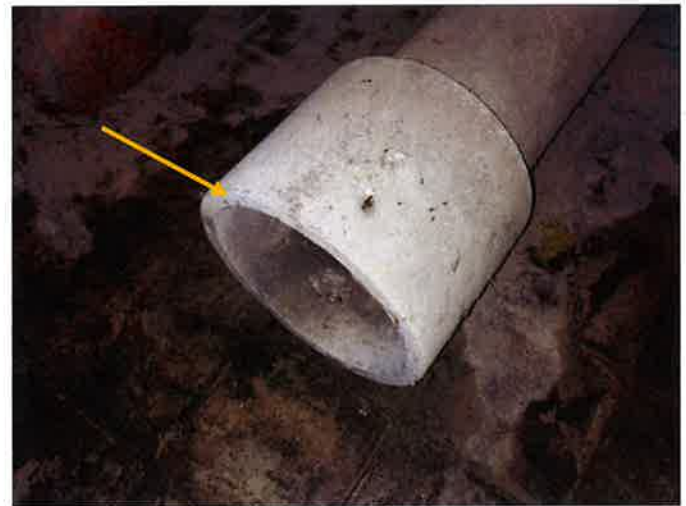
Overzichtsfoto

Detailfoto

Dringend verwijderen

Beschrijving	Leiding
Type afvalstof	Betreft stock-voorraad of gedemonteerde asbestmaterialen
Aanwezige resten	Geen resten aanwezig
Omgeving	Buiten
Primaire drager	Gedemonteerd of buitengebruik gesteld materiaal
Asbestmaterialen	<ul style="list-style-type: none">• Buis, koker, leiding, pijp, doorvoer
Bindmiddel van asbestmateriaal	Cement
Gebondenheid op basis van bindmiddel	Hecht
Hoeveelheid (gewicht - aantal)	<ul style="list-style-type: none">• 50,00 kg - 1 stuk
Totaal gewicht	50,00 kg
Eenvoudig bereikbaar	Ja
Identificatiemethode	Vaststelling zonder monsternamen

- Verwijder het asbestafval.

- Eenvoudige handelingen: mag via doe-het-zelf of door werknemer(s) met opleidingsattest eenvoudige handelingen losliggend, hechtgebonden materiaal.

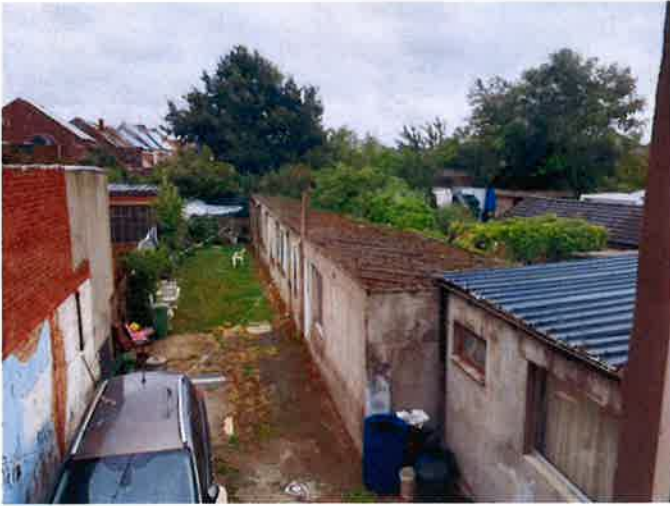
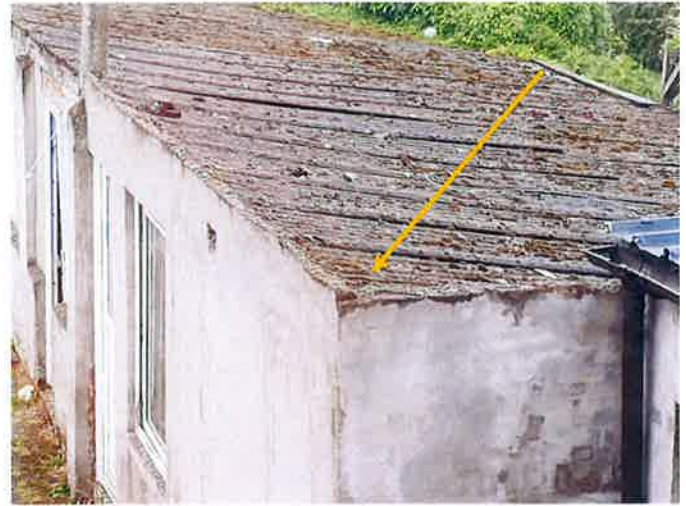
Overzichtsfoto

Detailfoto

Het asbestmateriaal valt onder de mijlpaal van 2034.

Verwijderen

Eindbeoordeling materiaalrisico	Verhoogd materiaalrisico en/of verhoogde kans op vezelvrijgave
---------------------------------	--

Gebondenheid	Categorie 1: hechtgebonden in oorsprong
Asbestsoort (vezeltype)	Crocidoliet aanwezig
Asbestconcentratie	Laag (< 50%)
Afschermingsgraad van het gehele materiaal	Geheel of deels vrij aan de buitenlucht
Toestand van het materiaal	Matig beschadigd, matig verweerd

Beschrijving	golfplaat
Omgeving	Buiten
Primaire drager	Schuin dak
Asbestmateriaal	Dak- en gevelbekleding - Golfplaat
Bindmiddel van asbestmateriaal	Cement
Gebondenheid op basis van bindmiddel	Hecht
Hoeveelheid (oppervlakte - aantal)	<ul style="list-style-type: none">• 150,10 m² - 1 stuk
Totale oppervlakte	150,10 m ²
Eenvoudig bereikbaar	Ja
Bevestigingswijze	<ul style="list-style-type: none">• Geschroefd• Genageld, geniet

- Verwijder dit asbestmateriaal zo snel mogelijk. Volg de toestand goed op.

- Eenvoudige handelingen: mag via doe-het-zelf of door werknemers met opleidingsattest eenvoudige handelingen
Dit is een eenvoudig bereikbaar, hechtgebonden materiaal. Dit mag zelf worden verwijderd of door een houder van een opleidingsattest eenvoudige handelingen.

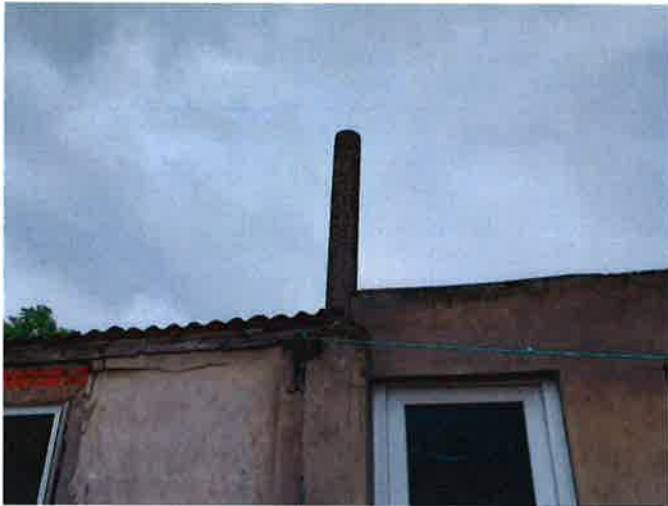
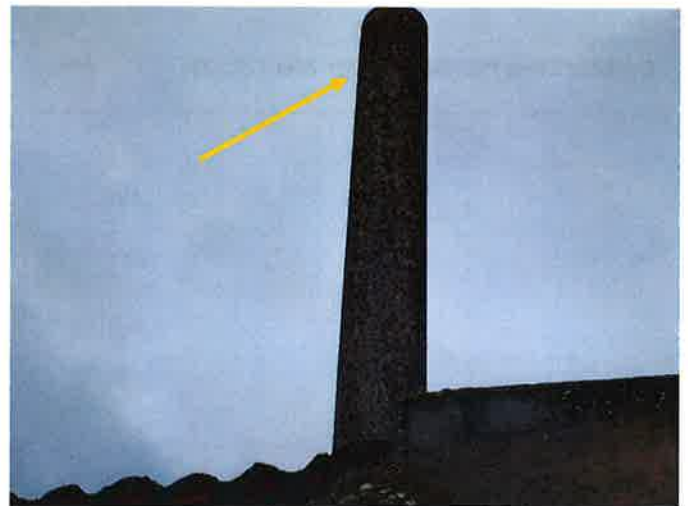
Overzichtsfoto

Detailfoto

Het asbestmateriaal valt onder de mijlpaal van 2040.

Zorgvuldig beheren

Eindbeoordeling materiaalrisico Laag materiaalrisico en/of verlaagde kans op vezelvrijgave

Gebondenheid	Categorie 1: hechtgebonden in oorsprong
Asbestsoort (vezeltype)	Crocidoliet aanwezig
Asbestconcentratie	Laag (< 50%)
Afschermingsgraad van het gehele materiaal	Geheel of deels vrij aan de buitenlucht
Toestand van het materiaal	Licht beschadigd, licht verweerd. Intact materiaal type Pical – asbestboard of categorie III 'gebondenheid'

Beschrijving	Schouw
Omgeving	Buiten
Primaire drager	HVAC infrastructuur en uitrusting
Asbestmateriaal	Verloren bekisting - Buis, koker
Bindmiddel van asbestmateriaal	Cement
Gebondenheid op basis van bindmiddel	Hecht
Hoeveelheid (lengte - omtrek - dikte - aantal)	• 3,00 m - 30,00 cm - 20,00 cm - 1 stuk
Totaal volume	0,18 m ³
Eenvoudig bereikbaar	Ja

- Zorg voor een veilig beheer en verwijder dit asbestmateriaal wanneer het bij werken eenvoudig bereikbaar wordt. Controleer de toestand jaarlijks op wijzigingen.
- Verwijder dit asbestmateriaal zo snel mogelijk. Volg de toestand goed op.

- Eenvoudige handelingen: mag via doe-het-zelf of door werknemer(s) met opleidingsattest eenvoudige handelingen
Eenvoudig bereikbaar, hechtgebonden materiaal. Dit mag zelf verwijderd worden.

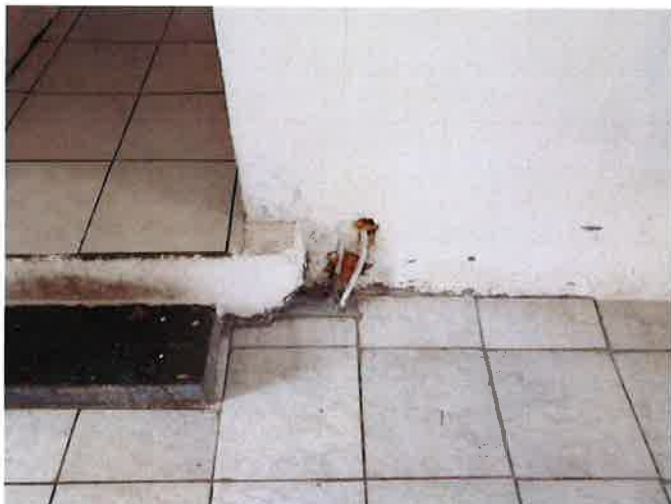
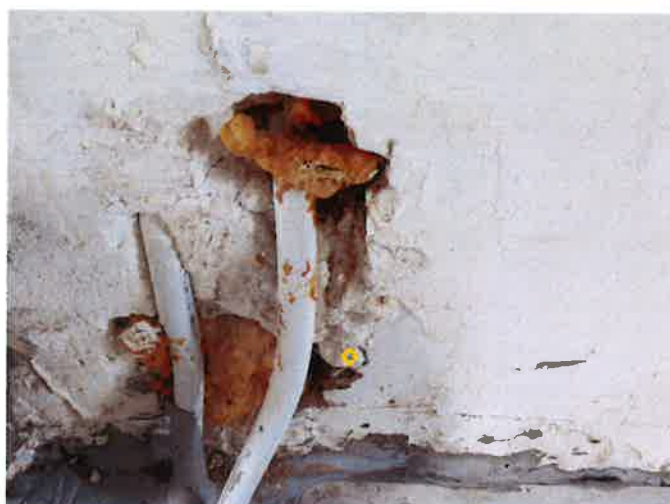
Overzichtsfoto

Detailfoto

Geen asbest

#	Type	Referentie	Resultaat
4.1	Mengmonster	1-muur	Geen asbest

Beschrijving	Muurpleister
Omgeving	Binnen
Primaire drager	Binnenwand
Bindmiddel van materiaal	Gips - kalk

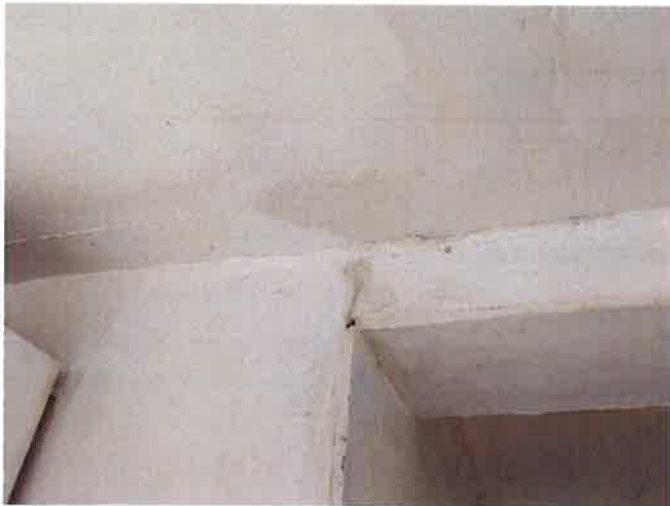
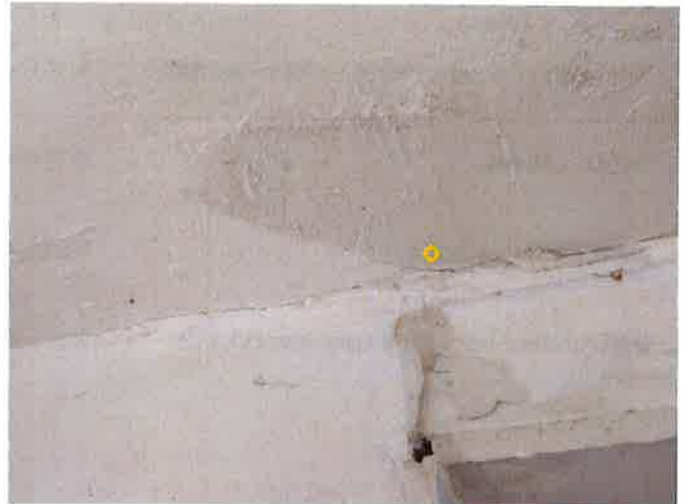
Fiche 5: Plafondpleister

Overzichtsfoto

Detailfoto

Geen asbest

#	Type	Referentie	Resultaat
5.1	Mengmonster	2-plafond	Geen asbest

Beschrijving	Plafondpleister
Omgeving	Binnen
Primaire drager	Plafond
Bindmiddel van materiaal	Gips - kalk
