# Asbestinventarisatetest

Sint-Trudostraat 8/102, 3800 Sint-Truiden

Attestnummer : 20240216-000081.000

Uitgegeven op : 16.02.2024

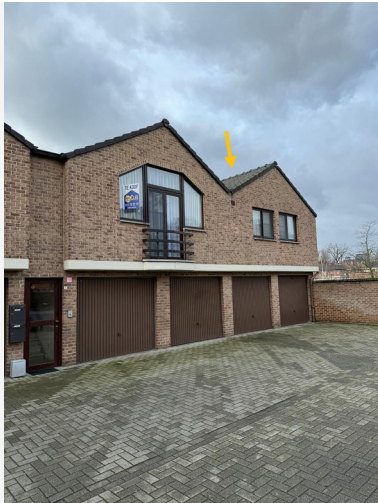
Situeringsfoto

**Reden:** Het onderzoek kan niet uitgevoerd worden binnen de bepalingen van de Welzijnswet

**Uitleg van de asbestdeskundige:** Hoogte dak > 3,5m
