Verslag van een gelijkvormigheidsonderzoek voor ingebruikname en/of controlebezoek  
van een elektrische installatie op laagspanning en zeer lage spanning

DE INSTALLATIE IS NIET CONFORM

| Verslagnummer | 21463 |
| Plaats van het onderzoek | Luikersteenweg 399<br>3500 Hasselt |

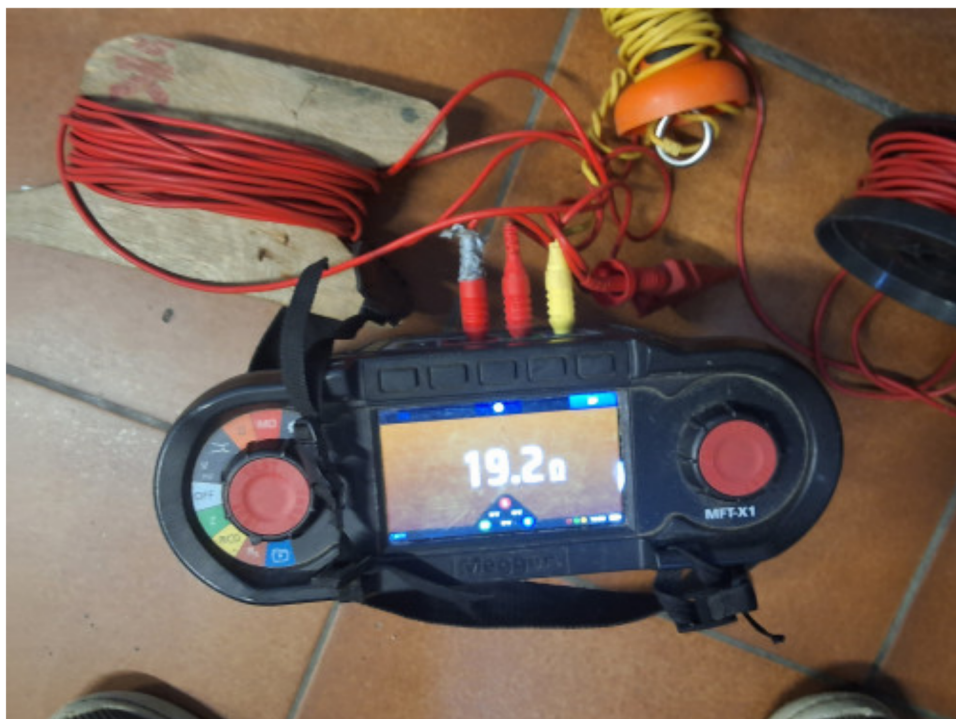
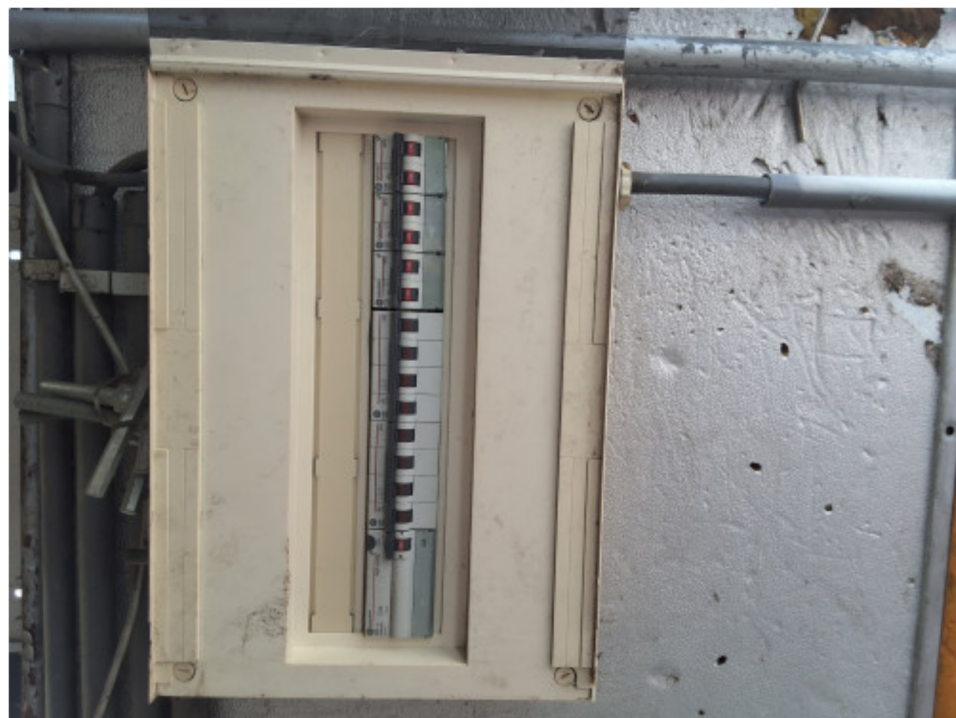
## Foto's-1

- **Plannen**
  - 1.1 - eendraadsschema is niet aanwezig, is onvolledig of komt niet overeen met de installatie. (B1:3.1.2.1)
  - 1.2 - Situatieplan is niet aanwezig, is onvolledig of komt niet overeen met de installatie. (B1: 3.1.2.1)
- **Algemene Differentieelschakelaar A.D.S. en Bijkomende differentieelschakelaar B.D.S.**
  - 6.22 - Stroombanen met wasmachines en/of droogkasten en/of afwasmachines zijn niet beveiligd door een bijkomende differentieelstroombeschermingsinrichting met een grote of zeer grote gevoeligheid ( ? 30 mA). (Boek 1: 4.2.4.3. b)
- **Elektrisch materieel en toestellen**
  - 9.1 - Niet alle contactdozen op LS zijn voorzien van een aardingspin of kinderbeveiliging (randaarding is verboden). (B1:5.3.5.2-4.2.2.b)
  - 9.13 - Opbouw schakelaar en/of contactdozen van het “gewone” type (achteraan open) monteren op een montageplaat. (B1: 1.4.1.2. -1.4.2.1.)
