# Asbestinventarisatetest

Tiensesteenweg 62, 3800 Sint-Truiden  
Gemeenschappelijke delen

Attestnummer : 20241017-000182.000

Uitgegeven op : 17.10.2024

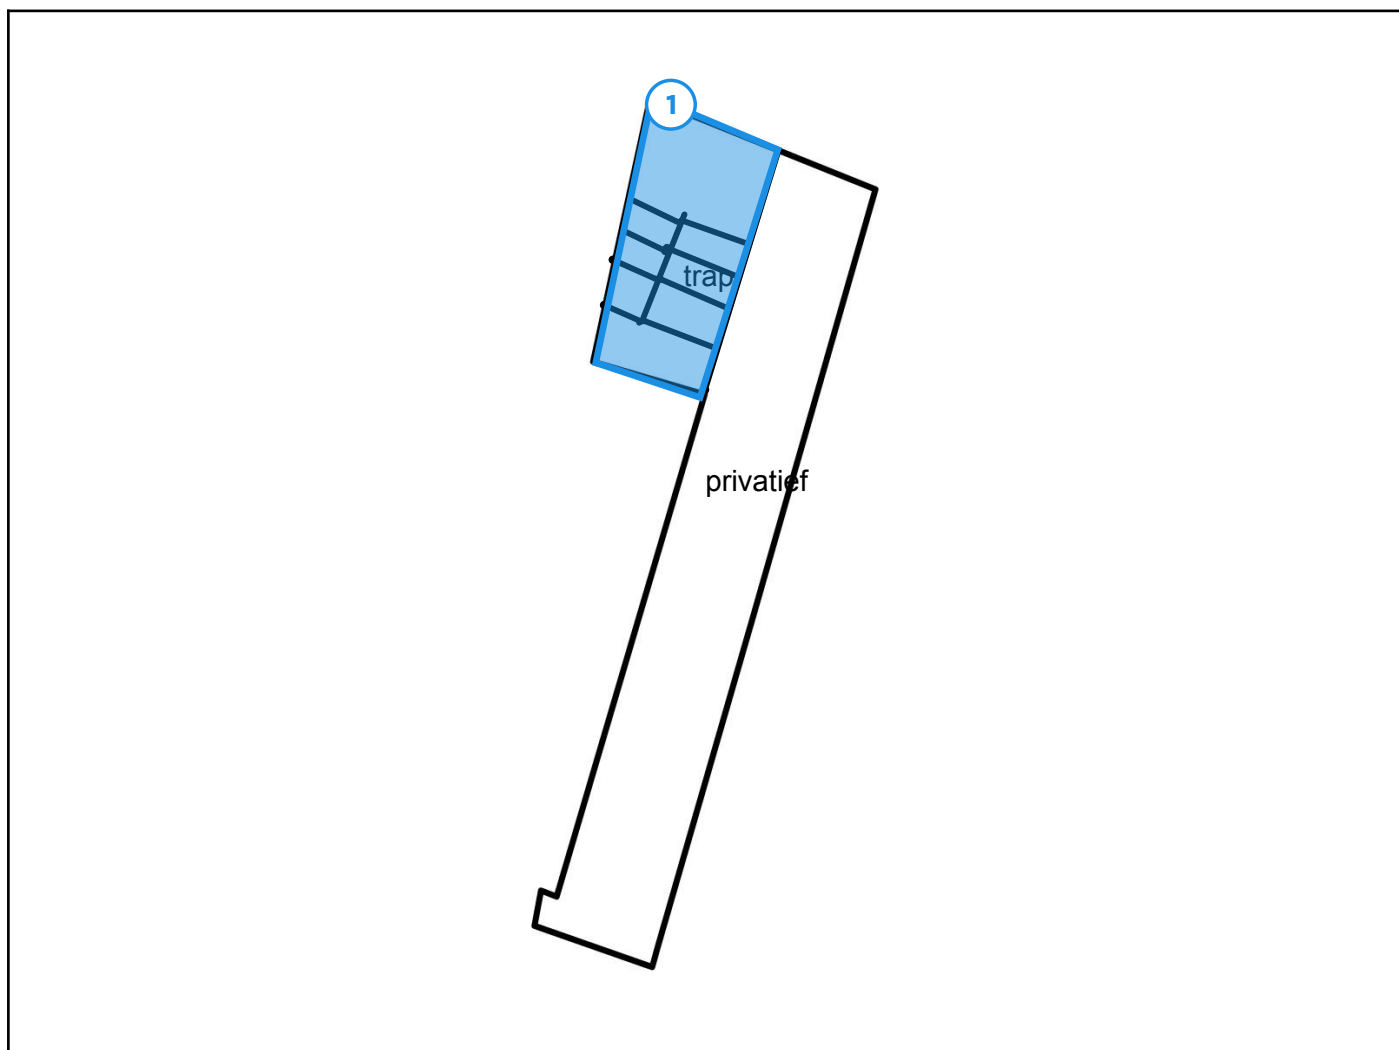
## Plan 1.1: alle verdiepingen

Beschrijving	Type	Actie
1. pleisterwerk	Geen asbest	-

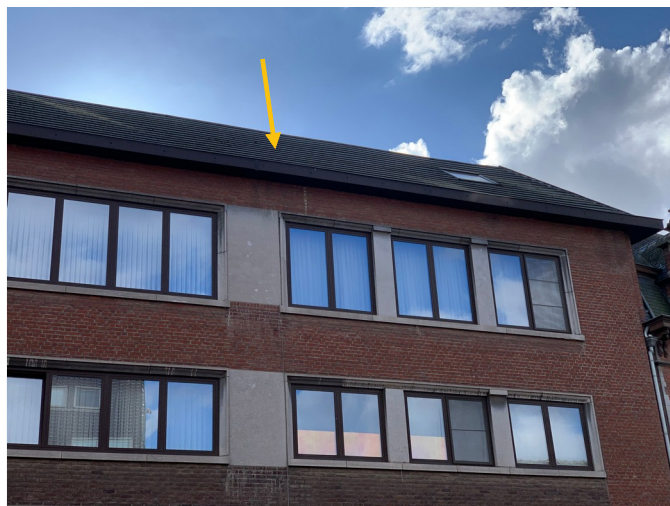
Overzichtsfoto

Geen asbest

Beschrijving	dak
Omgeving	Buiten
Primaire drager	Schuin dak
Bindmiddel van materiaal	Cement
Gebondenheid op basis van bindmiddel	Hecht
Hoeveelheid (oppervlakte - aantal)	• 163,00 m <sup>2</sup> - 1 stuk
Totale oppervlakte	163,00 m <sup>2</sup>
Identificatiemethode	Vaststelling met bewijsdocument, zonder monstername
Destructieve handeling voor identificatie	Nee
