Agent-bezoeker belast met het onderzoek : **LASSAUT PIERRE****VERSLAG VAN EEN HUISHOUDELIJKE ELEKTRISCHE INSTALLATIE OP LAAGSPANNING
EN OP ZEER LAGE SPANNING**

* Datum onderzoek	20/02/2026	Verslag nummer	PL2026-059
* Adres installatie	EYNESTRAAT 53 - 3800 ST-TRUIDEN		
* Eigenaar of DNG			
* Installateur	-	BTW	-
* DNB	Fluvius	EAN Code	54144-9206005580755
Type van de lokalen	Wooneenheid : huis — appartement Detail : ZIE SCHETS

Bijlage bij verslagennummer : PL 2026-059

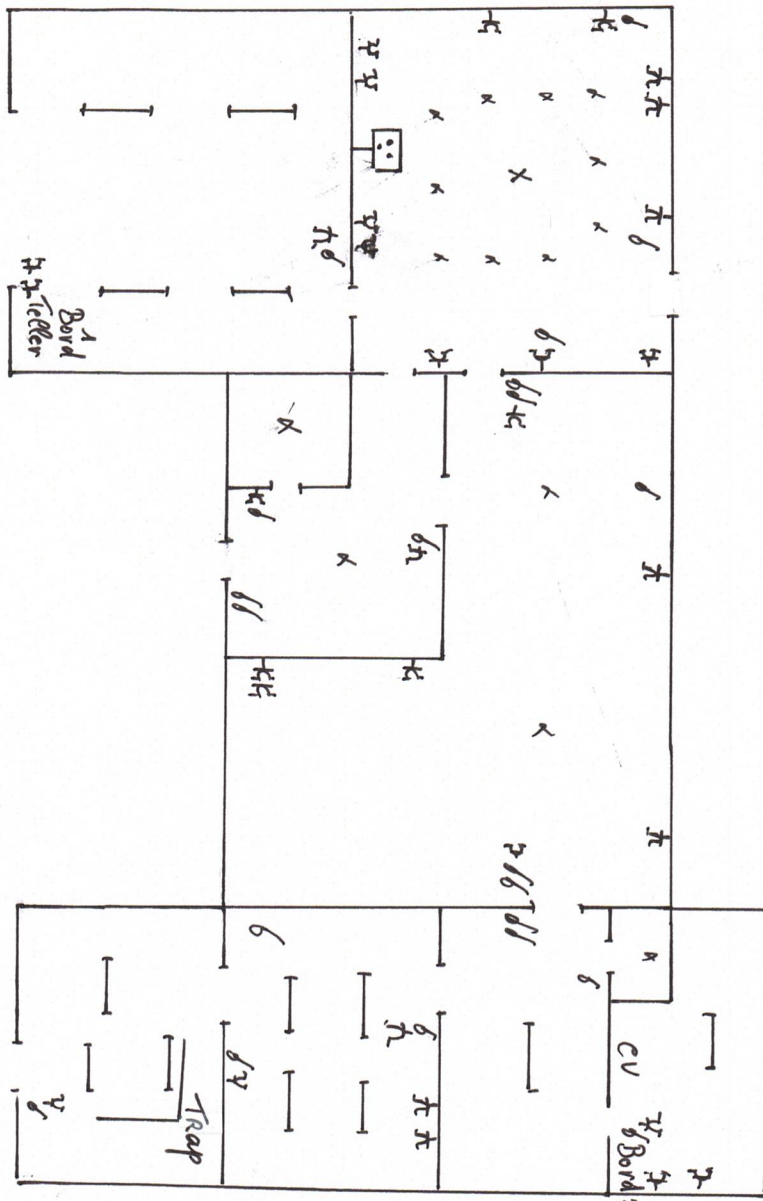
SITUATIESCHETS :

Teller	20 A - 3 - fasig
Bord 1 :	
Diff.	40A/300mA
Diff.	40A/30mA
C2	16 A
C2	16 A
C2	16 A
C2	16 A
C2	16 A
C2	16 A
C2	16 A
C2	16 A
C2	16 A
C2	16 A x 5
B 4	16 A

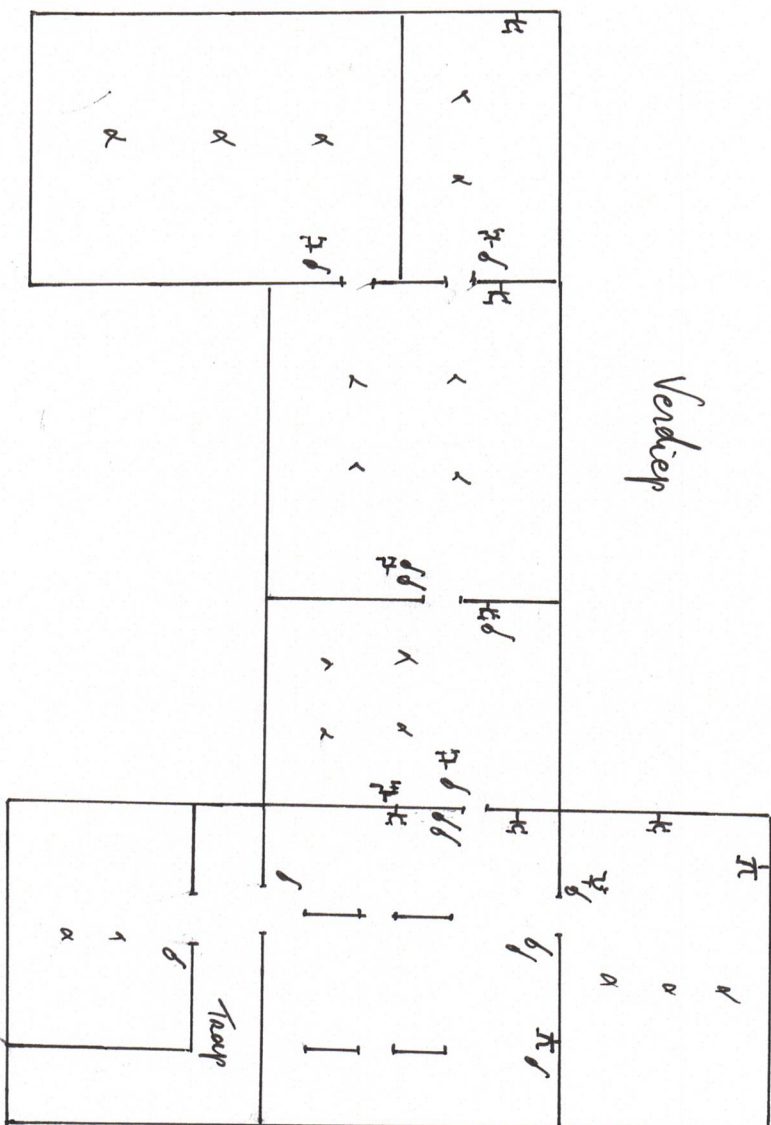
SITUATIESCHETS :

Teller	20 A - 3 - fasig
Bord 2 :	
Diff.	40A/300mA
Diff.	40A/30mA
C2	20 A
C2	20 A
C2	20 A
C2	20 A
C2	20 A
C2	20 A x 5
C2	16 A
C2	16 A
C2	16 A
C4	25 A
C2	10 A
C2	16 A
