# Asbestinventarisatetest

Slachthuisstraat 1/001, 3800 Sint-Truiden

Attestnummer : 20230109-000448.000

Uitgegeven op : 09.01.2023

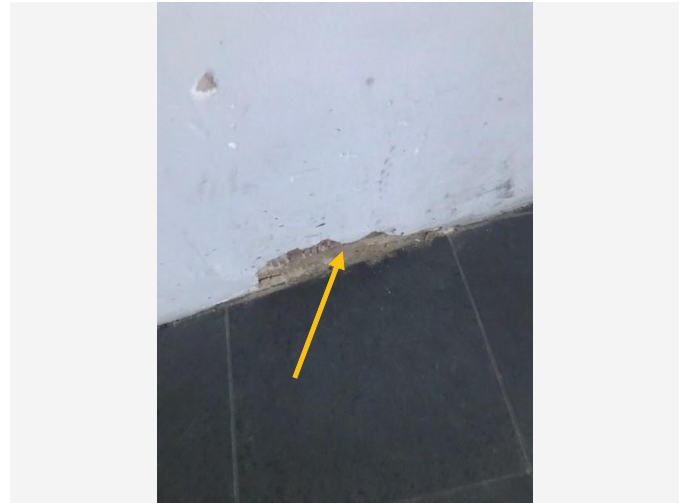
Detailfoto

Geen asbest

| # | Type | Referentie | Resultaat |
|---|---|---|---|
| 1.1 | Mengmonster | staal pleisterwerk | Geen asbest |
