# Asbestinventarisatetest

24118B0837/00L000

Attestnummer : **20260825-000339.000**

## Zone 1: Hoofdgebouw

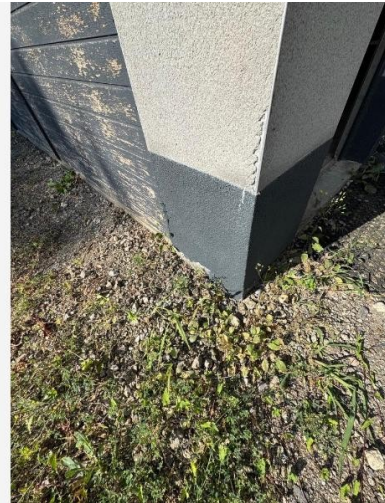
## Fiche 1: Crepi gevelbekleding

Overzichtsfoto

Detailfoto

Geen asbest

| # | Type | Referentie | Resultaat |
|---|---|---|---|
| 1.1 | Mengmonster | 1 | Geen asbest |

| Beschrijving | Crepi gevelbekleding |
| Bindmiddel van materiaal | Cement |
| Gebondenheid op basis van bindmiddel | Hecht |
| Hoeveelheid (oppervlakte - aantal) | • 150,00 m <sup>2</sup> - 1 stuk |

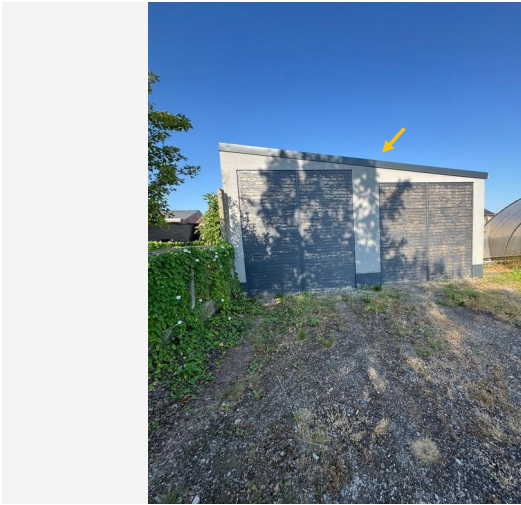
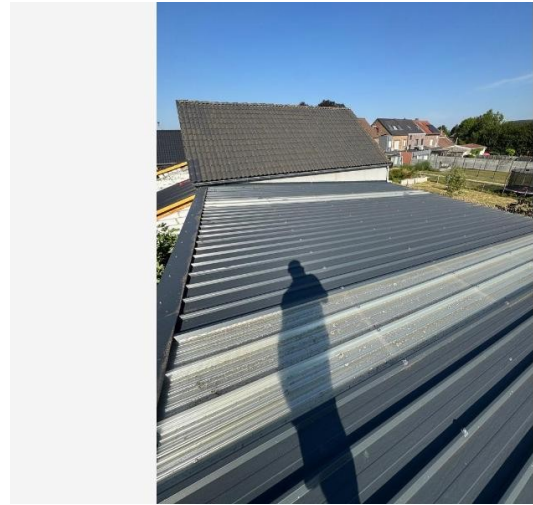
## Fiche 4: Dakbedekking bestaande uit stalen/metalen platen

| Beschrijving | Notitie | Terug te vinden op plannen |
|---|---|---|
| Fiche 4: Dakbedekking bestaande uit stalen/metalen platen | De dakbedekking is niet-asbestverdacht. | - |

Situeringsfoto

Detailfoto

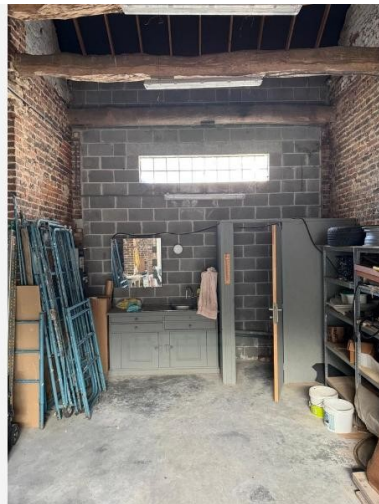
## Fiche 10: Pleisterwerk (niet aanwezig)

| Beschrijving | Notitie | Terug te vinden op plannen |
|---|---|---|
| Fiche 10: Pleisterwerk (niet aanwezig) | Er is geen muur en plafondpleisterwerk op de inspectielocatie. | - |

*Situeringfoto*

*Detailfoto*
