# Asbestinventarisatetest

Lankgracht 124, 3700 Tongeren-Borgloon

Attestnummer : **20260821-000136.000**

Uitgegeven op : **21.08.2026**

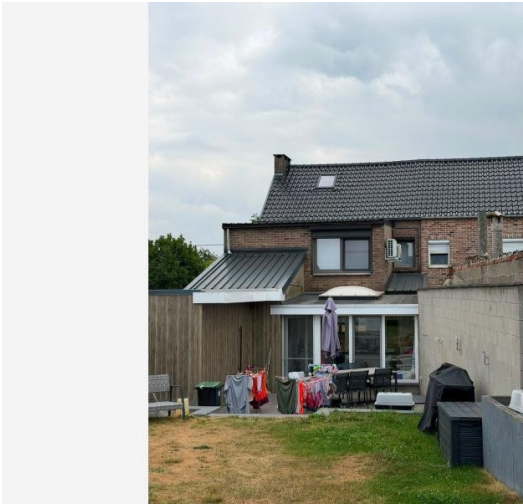
## Fiche 4: Dakbedekking

| Beschrijving | Notitie | Terug te vinden op plannen |
|---|---|---|
| Fiche 4: Dakbedekking | Epdm platdak en dakpannen | - |

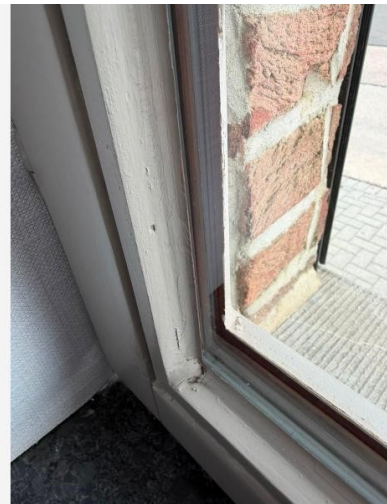
## Fiche 5: Afdichtingsmateriaal (mastiek, kit, ...) aan schrijnwerk

| Beschrijving | Notitie | Terug te vinden op plannen |
|---|---|---|
| Fiche 5: Afdichtingsmateriaal (mastiek, kit, ...) aan schrijnwerk | - | - |
