Rapport de contrôle d'installations électriques à basse et à très basse tension

RÉF. 44/2026/60428/D01:1

DATE DU CONTRÔLE 02/04/2026 (09:00 - 09:45) AGENT VISITEUR Jean François Nibus
 ADRESSE DU CONTRÔLE Rue des Chardonnerets 20 - 5004 Namur TYPE DE CONTRÔLE Visite de contrôle vente ancienne installation (8.4.2.)

CONCLUSION : NON CONFORME

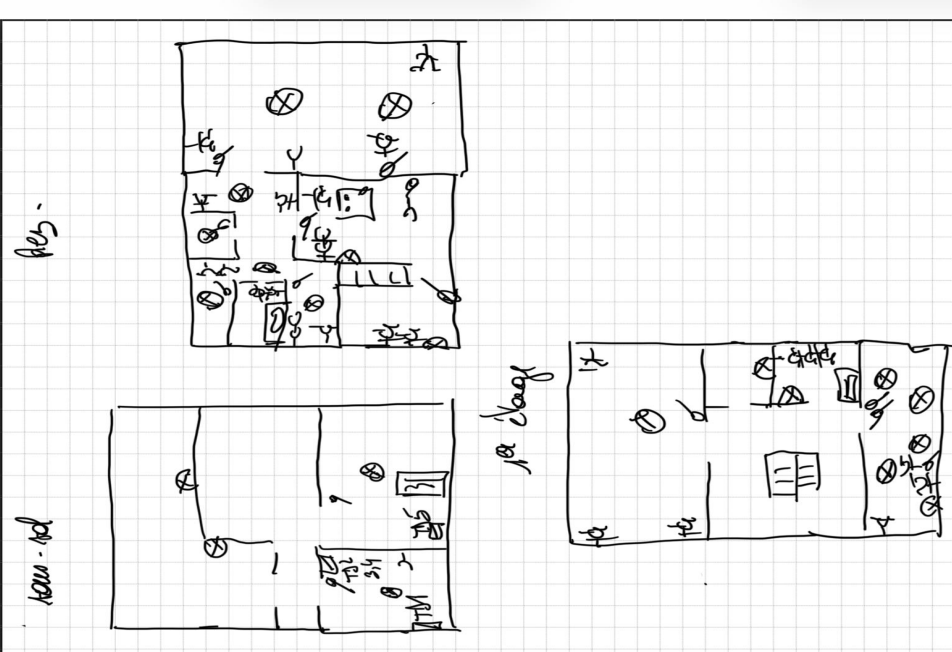
Croquis 2

Croquis de position élémentaire et descriptif sommaire des tableaux
Schets elektrische installatie en beschrijvende opsomming elektriciteitsborden
Sur base de ce qui est visible et accessible lors du contrôle - Gebaseerd op wat zichtbaar en toegankelijk is tijdens de leuring
