PROCES-VERBAL DE CONTROLE D'UNE INSTALLATION ELECTRIQUE A BASSE TENSION

Studio 56001

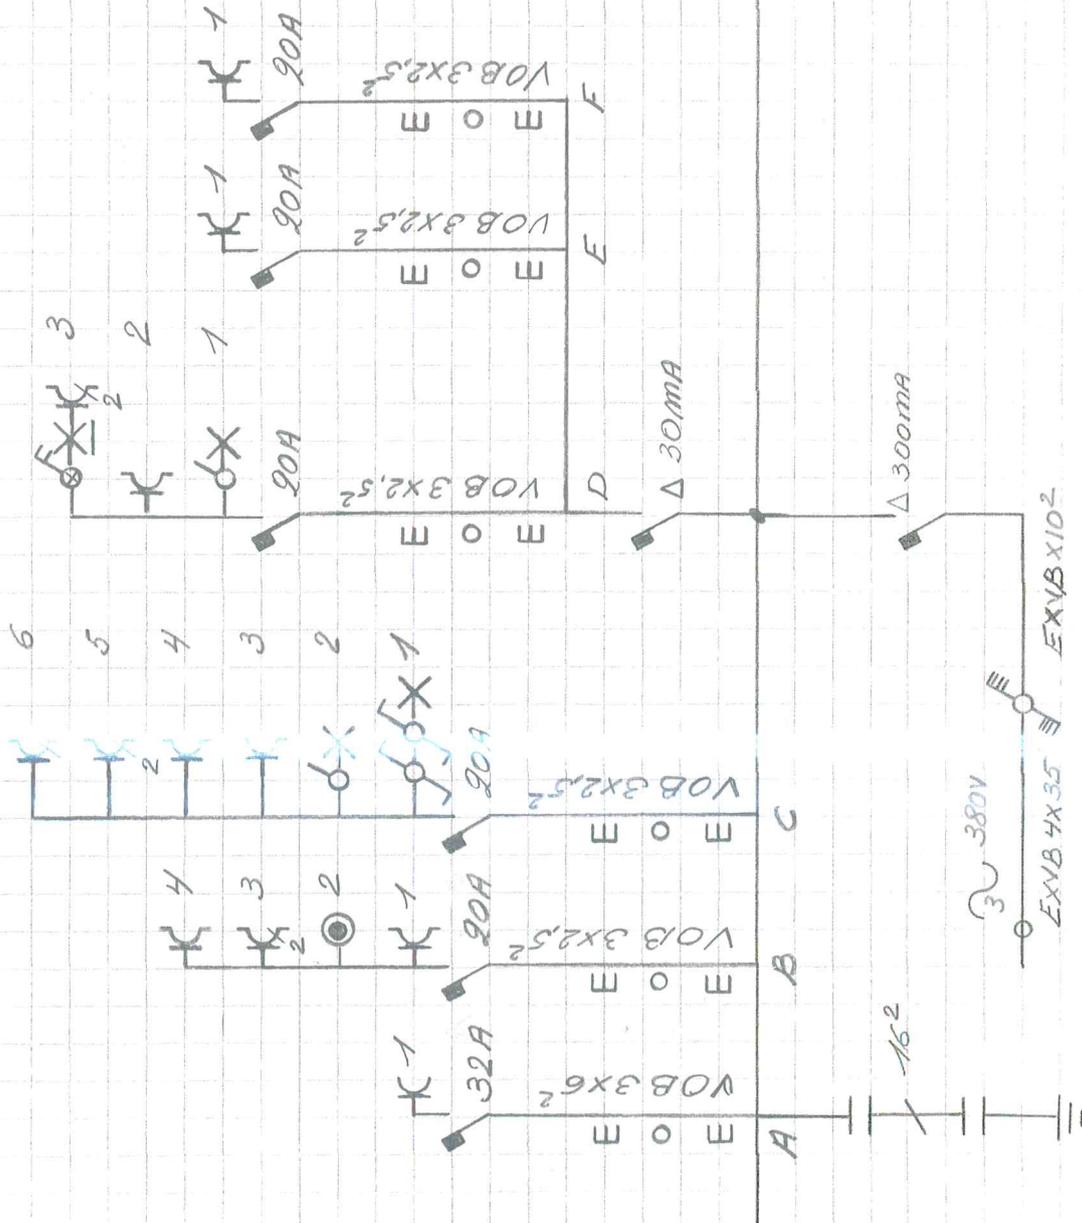
- A. Cuisinière
- B. Prises cuisine + Hotte
- C. Eclairage + prise studio

- D. Office + S-D-B.
- E. M-A-L.
- F. Séchoir.
