Rapport de contrôle d'installations électriques à basse et à très basse tension

RÉF. 73/2025/102771/D01:1

DATE DU CONTRÔLE ADRESSE DU CONTRÔLE 29/04/2025 (11:35 - 12:27) Avenue Paul de Goussencourt 96 - 7021 Mons

TYPE DE CONTRÔLE Visite de contrôle vente ancienne installation (8.4.2.)

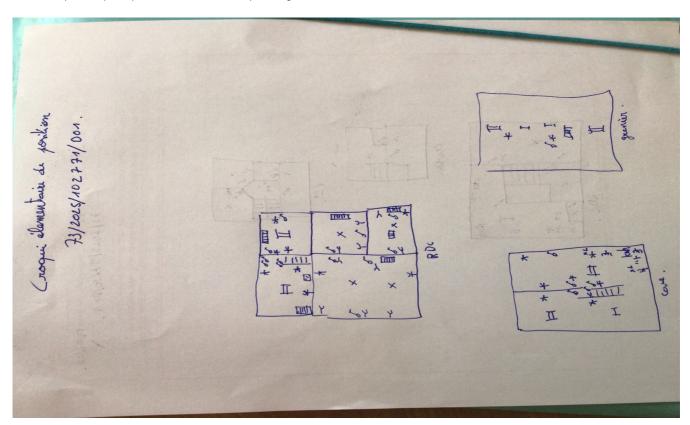
Croquis de position élémentaire et descriptif sommaire des tableaux

sur base de ce qui est visible et accessible lors du contrôle Note : ces croquis ne remplacent pas les schémas unifilaires et de position réglementaires
