Logement certifié

Rue: Place de Heppignies n°:5

CP:6220 Localité: Heppignies

Certifié comme: Maison unifamiliale

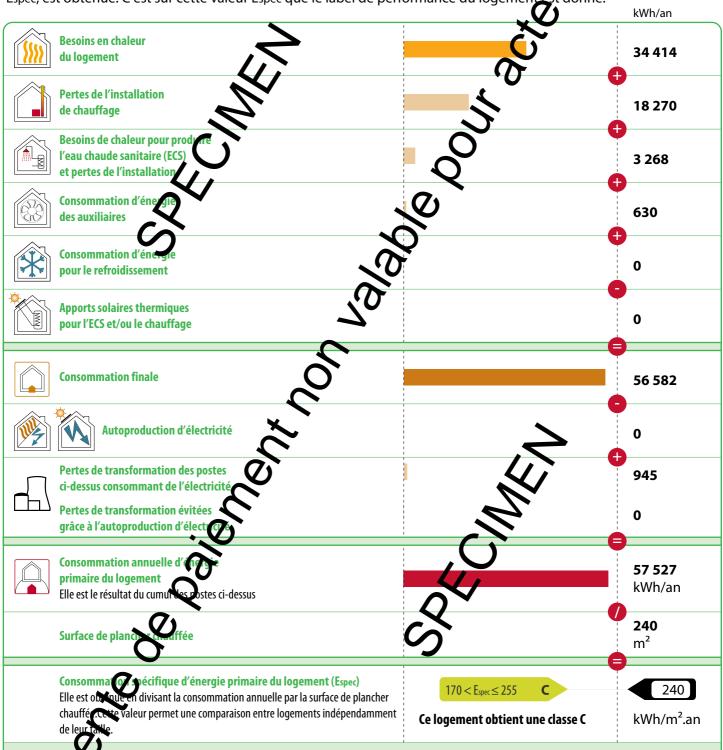
Évaluation de la performance énergétique

La consommation totale d'énergie primaire du logement est la somme de tous les postes le la dans le tableau cidessous. En divisant ce total par la surface de plancher chauffée, la consommation spétitique d'énergie primaire, Espec, est obtenue. C'est sur cette valeur Espec que le label de performance du logement est donné.

La consoit madon spécifique de ce logement est environ 1,4 fois supérieure à la consommation spécifique maximale autorisée si l'on construisait un logement neuf similaire à celui-ci en respectant au plus juste la réglementation PEB de 2010.

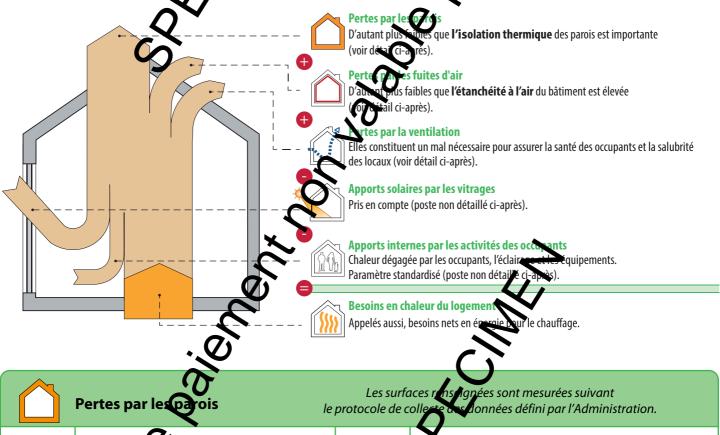
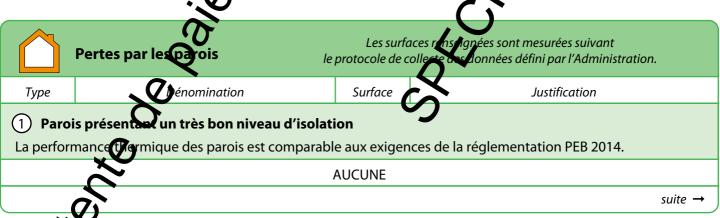
Besoins nets en énergie (BNE) par m² de plancher chauffé et par an

Ces besoins sont les apports de chaleer à fournir par le chauffage pour maintenir constante la température intérieure du logement. Ils dépendent des pertes par les parois selon leur niveau d'issistion thermique, des pertes par manque d'étanchéité à l'air, des pertes par la ventilation mais aussi des apports ola res et des apports internes.
