Rapport de contrôle d'installations électriques à basse et à très basse tension

RÉF. 81/2024/67149/01:1

DATE DU CONTRÔLE 29/05/2024 AGENT VISITEUR Paul Thomas de Mahieu
 ADRESSE DU CONTRÔLE chaussée de charleroi 587 - 6220 FLEURUS TYPE DE CONTRÔLE Visite de contrôle vente ancienne installation (8.4.2.)

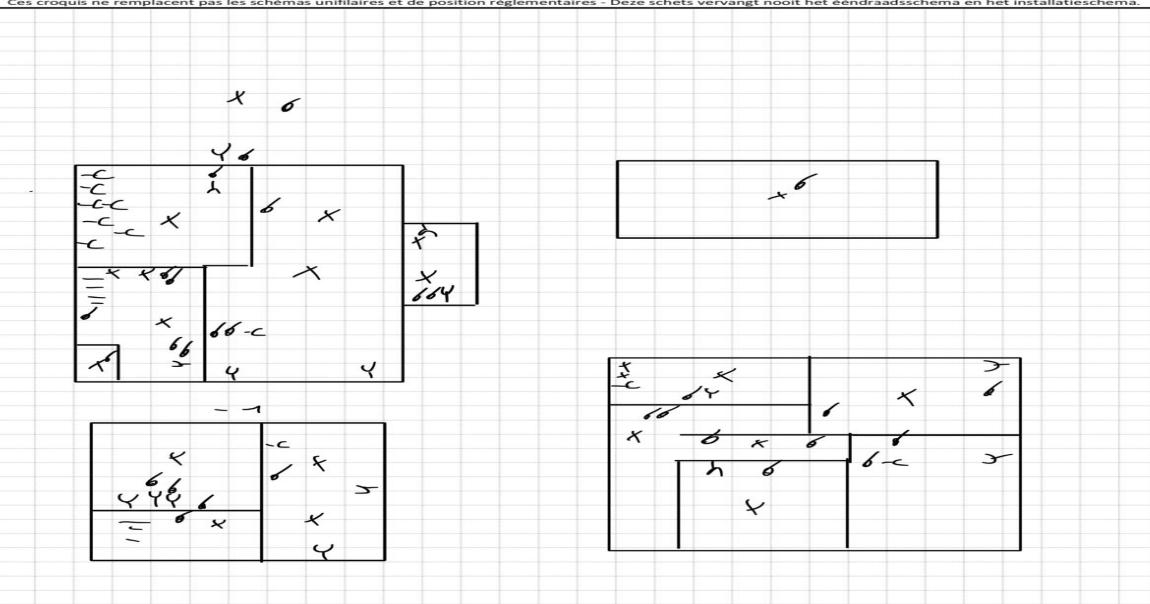
Croquis de position élémentaire et descriptif sommaire des tableaux
Schets elektrische installatie en beschrijvende opsomming elektriciteitsborden
 Sur base de ce qui est visible et accessible lors du contrôle – Gebaseerd op wat zichtbaar en toegankelijk is tijdens de keuring
