# Asbestinventarisatetest

Camille Huysmanslaan 88/1, 2020 Antwerpen

Attestnummer : 20230103-000254.000

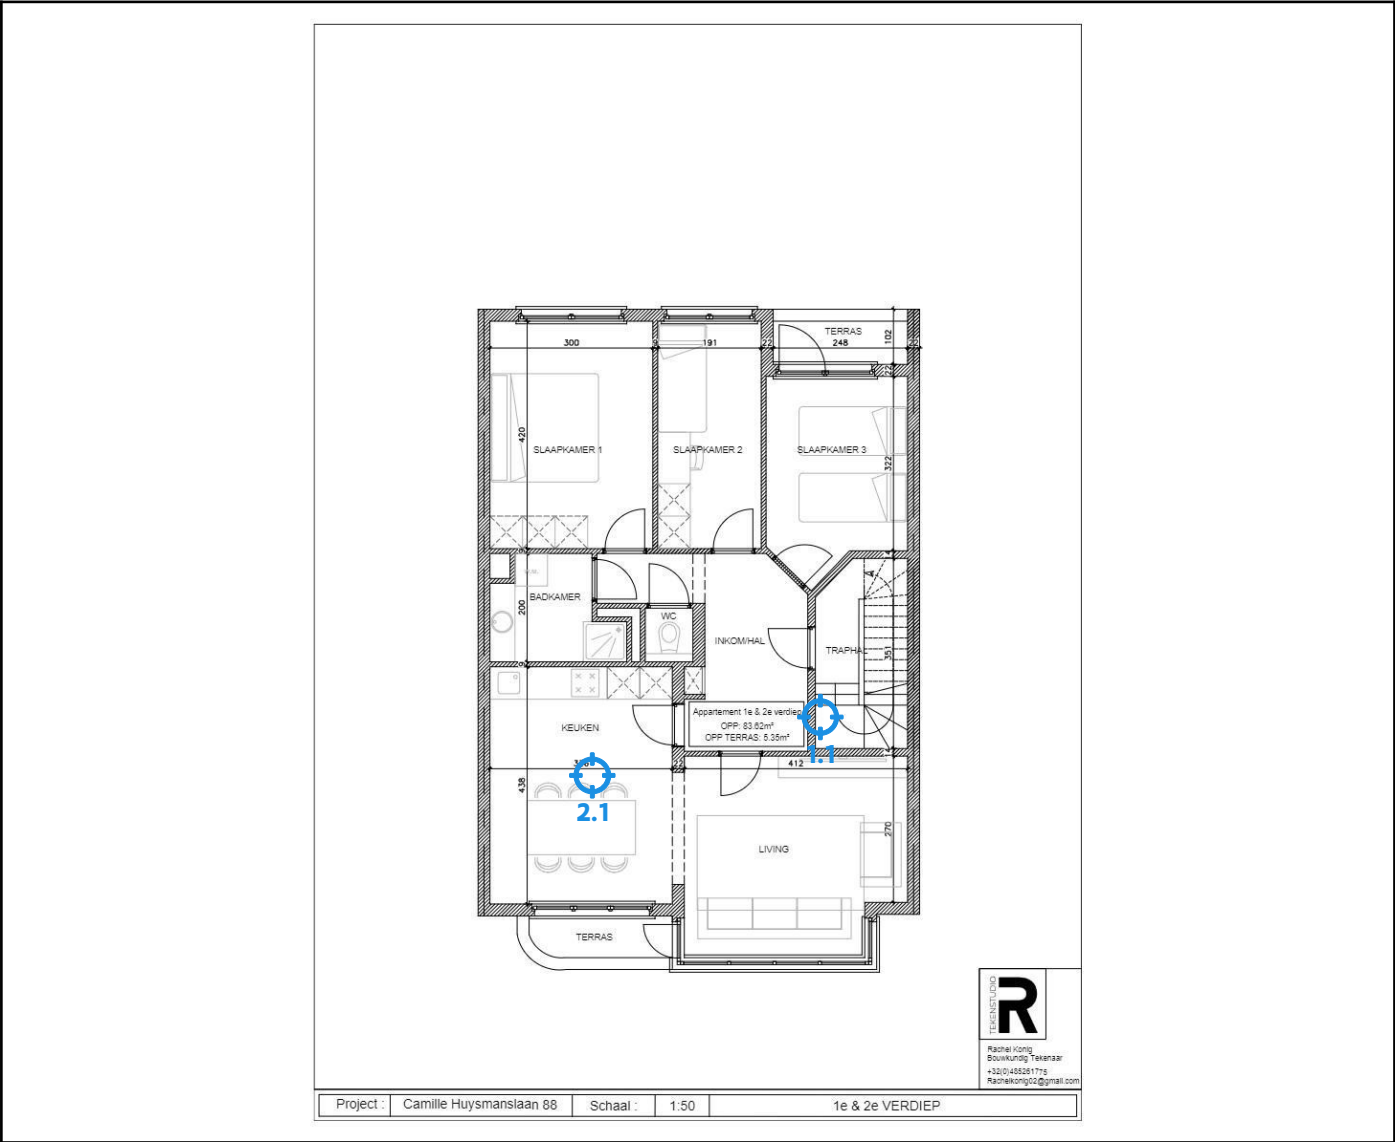
# Plan 1.1: 1ste verdiep

| Beschrijving | Type | Actie |
|---|---|---|
| 1. Pleisterwerk muur | Geen asbest | - |
| 1.1 Code: Id 1 | Puntmonster | - |
| 2. Pleisterwerk plafond | Geen asbest | - |
| 2.1 Code: Id 2 | Puntmonster | - |

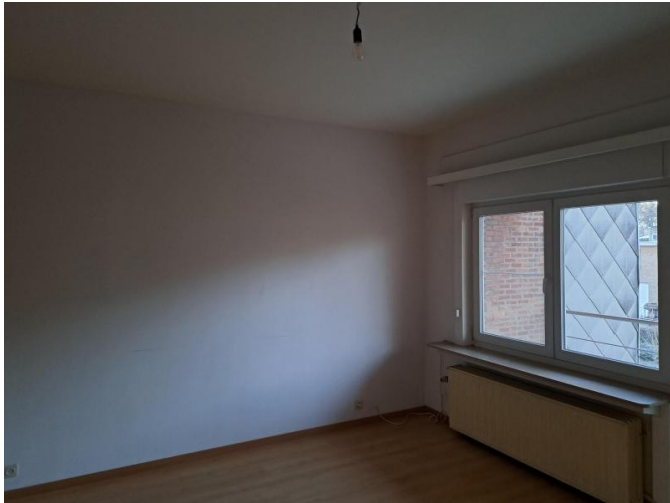
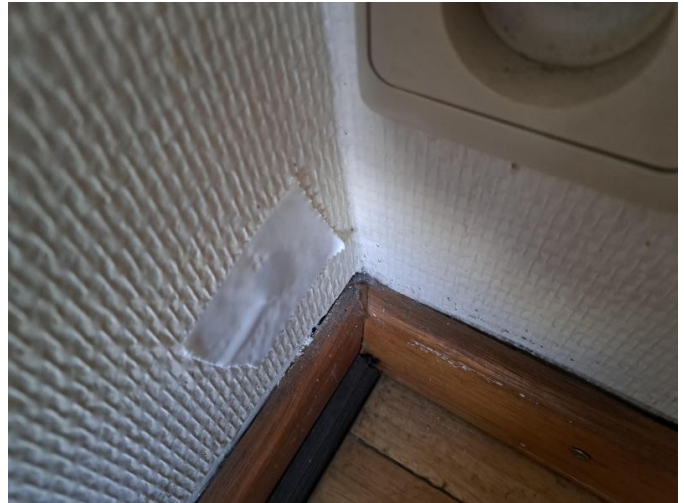
## Fiche 1: Pleisterwerk muur

Geen asbest

| # | Type | Referentie | Resultaat |
|---|---|---|---|
| 1.1 | Puntmonster | Id 1 | Geen asbest |

| Beschrijving | Pleisterwerk muur |
| Bindmiddel van materiaal | Gips - kalk |

| Gebondenheid op basis van bindmiddel | Niet-hechtgebonden |
| Hoeveelheid (oppervlakte - dikte - aantal) | <ul style="list-style-type: none"> <li>• 150,00 m<sup>2</sup> - 0,50 cm - 1 stuk</li> </ul> |

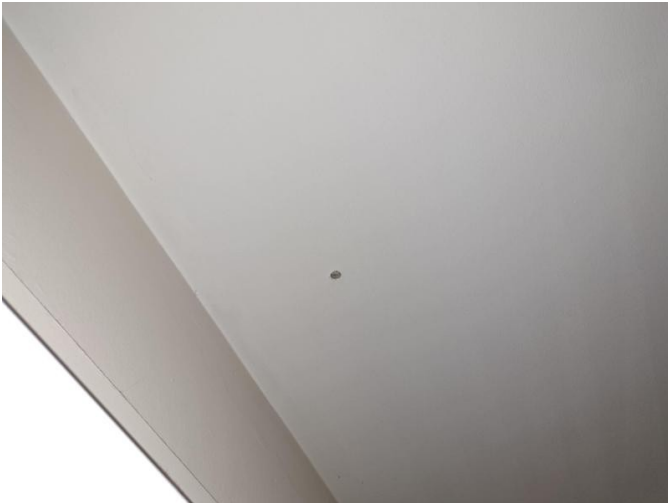
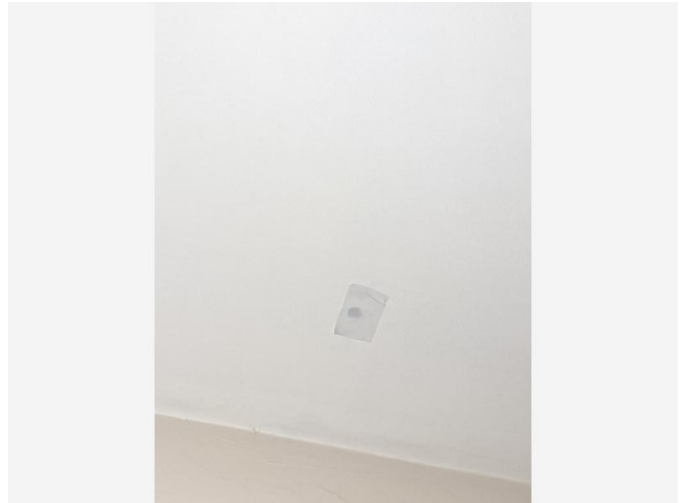
## Fiche 2: Pleisterwerk plafond

Geen asbest

| # | Type | Referentie | Resultaat |
|---|---|---|---|
| 2.1 | Puntmonster | Id 2 | Geen asbest |

| Beschrijving | Pleisterwerk plafond |
| Bindmiddel van materiaal | Gips - kalk |

| Gebondenheid op basis van bindmiddel | Niet-hechtgebonden |
| Hoeveelheid (oppervlakte - dikte - aantal) | <ul style="list-style-type: none"> <li>• 80,00 m<sup>2</sup> - 0,50 cm - 1 stuk</li> </ul> |
