## Keuringsverslag van een elektrische laagspanning- en zeer lage spanningsinstallatie

### NIET CONFORM

Straatnaam Schoolstraat  
Huisnummer 27  
Busnummer  
Postcode 9320  
Gemeente Nieuwerkerken  
Land België

Controlebezoek van een oude huishoudelijke elektrische installatie van een wooneenheid bij verkoop op vraag van de verkoper volgens (KB 08/09/2019) - AREI Boek 1- 8.4.2. en 8.2.1. en 4.2.4.3.

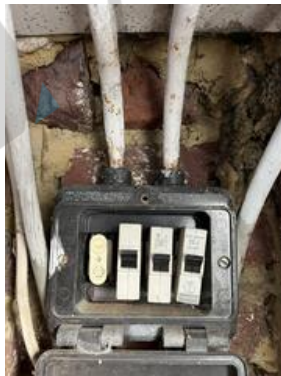
Afbeelding schakel- en verdeelbord:

| Δ (mA) | In (A) | In - andere (A) | I <sub>t</sub> | Type | Beveiligde kringen | Test | x 2,5 |
|---|---|---|---|---|---|---|---|
| Visueel nazicht (algemeen) | NOK | Directe aanraking | NOK | Indirecte aanraking | NOK | | |
| Aansluitingen | NOK | schema in bijlage door | Acceg vzw | OK | | | |
