**Verslag huishoudelijke elektrische installatie op laagspanning en zeer lage spanning****Algemeen:**

| Referentie: <b>009-20260907-01</b> | Datum controle: <b>07/09/2026</b> |

| Adres installatie: | <b>Puttebosstraat 1, 3150 - Haacht</b> | Nummer teller(s): | <b>1lgz0480951298</b> |

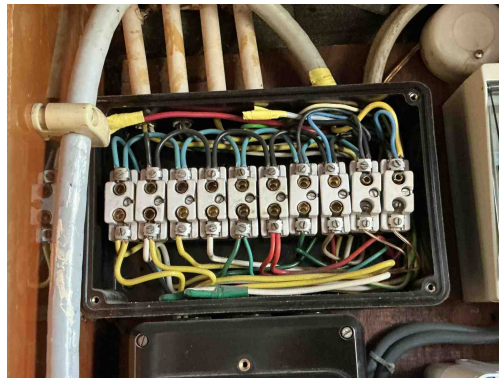
- D03** - Er is geen differentieelstroominrichting van maximum 300 mA geplaatst in het begin van de elektrische installatie van een residentieel geheel (incl. in de gemeenschappelijke delen) (Boek 1: 4.2.4.3, 4.2.4.4).
- D05** - Er is geen ondergeschikte differentieelstroominrichting van maximum 30 mA geplaatst voor de beveiliging van de ruimte(n) die een badkuip en/of douche bevatten (Boek 1: 4.2.4.3).
- D18** - De ondergeschikte differentieelstroominrichting van max. 30 mA bevindt zich niet onmiddellijk stroomafwaarts van de hoofddifferentieelstroominrichting (incl. gemeenschappelijke delen residentieel geheel) (Boek 1: 4.2.4.3).
- B30** - De houder van de beveiliging in een huishoudelijke ruimte is niet voorzien van aangepaste kalibreerelementen (Boek1: 5.3.5.5).

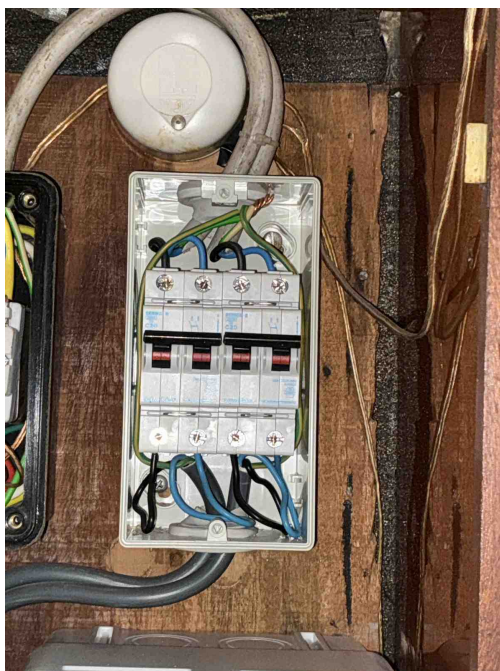
**T21** - Het elektrisch materieel is niet geplaatst volgens de voorschriften van de fabrikant/ regels van goed vakmanschap . (Boek 1: 1.4.1.3)

*Opmerking: Ophanging vijzen niet afgedekt, meerdere geleiders aangesloten op een aansluiting klem voor max twee*

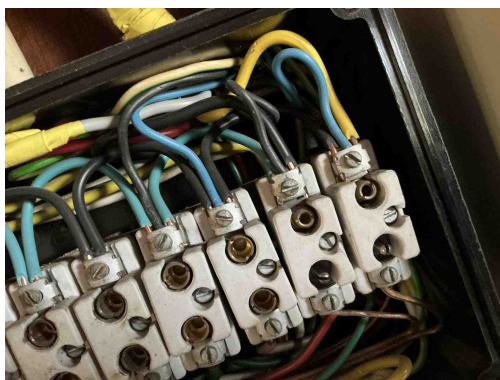
**T21** - Het elektrisch materieel is niet geplaatst volgens de voorschriften van de fabrikant/ regels van goed vakmanschap . (Boek 1: 1.4.1.3)

*Opmerking: Ophanging vijzen niet afgedekt, meerdere geleiders aangesloten op een aansluiting klem voor max twee*

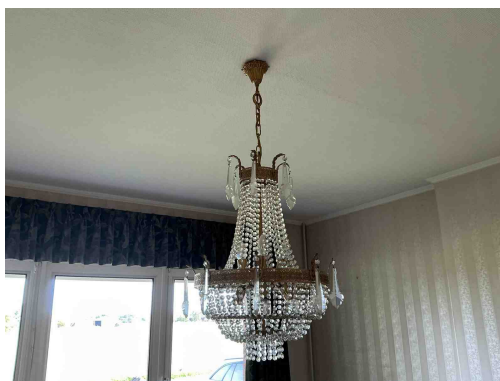
Klasse 0 is verboden  
*Opmerking: Algemeen,...*

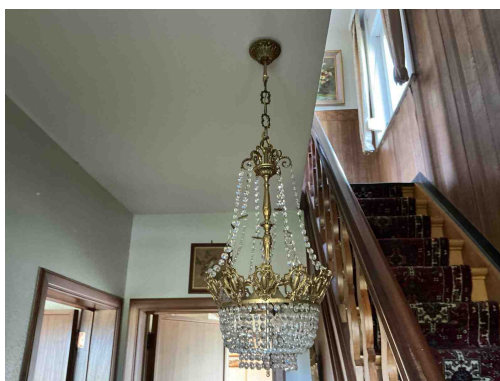
Klasse 0 is verboden  
*Opmerking: Algemeen,...*

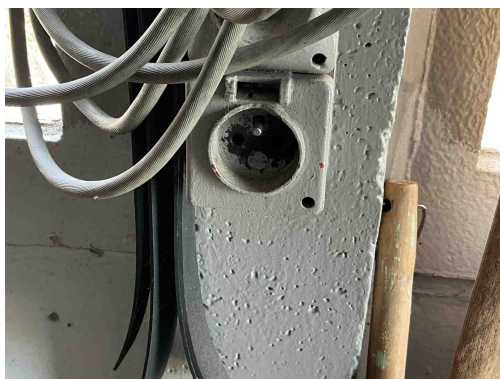
**T11** - De contactdozen waarvan de toegekende stroomsterkte maximaal 16A en de toegekende spanning maximaal 250V bedraagt en niet bedoeld zijn voor de voeding van een of meerdere verbruikstoestellen voor een specifiek doel en niet geplaatst zijn in of op schakel- en verdeelborden, beschikken niet of IPXX-D (incl. gemeenschappelijke delen residentieel geheel) (Boek 1: 4.2.2.3/5.3.5.2).

*Opmerking: Algemeen,...*

**T23** - Het elektrisch materiaal is beschadigd. (Boek 1: 1.4.1.3).

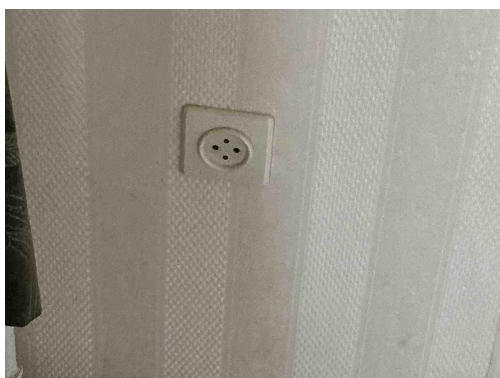
**T11** - De contactdozen waarvan de toegekende stroomsterkte maximaal 16A en de toegekende spanning maximaal 250V bedraagt en niet bedoeld zijn voor de voeding van een of meerdere verbruikstoestellen voor een specifiek doel en niet geplaatst zijn in of op schakel- en verdeelborden, beschikken niet of IPXX-D (incl. gemeenschappelijke delen residentieel geheel) (Boek 1: 4.2.2.3/5.3.5.2).

*Opmerking: Algemeen,...*

**A20** - Er bevindt zich een contactdoos zonder beschermingsgeleider in de elektrische installatie. Deze is niet geplaatst achter een differentieelstroombeschermingsinrichting met grote (max. 30mA) of zeer grote (max. 10mA) gevoeligheid.

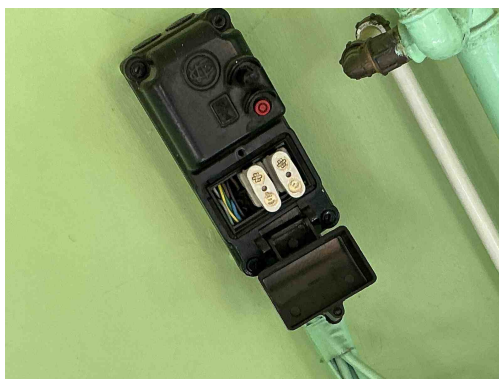
**B30** - De houder van de beveiliging in een huishoudelijke ruimte is niet voorzien van aangepaste kalibreerelementen (Boek1: 5.3.5.5).

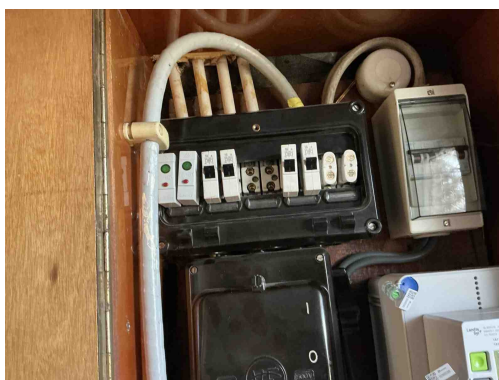
**D08** - De nodige markeringen op de beveiligingstoestellen ontbreken of zijn onleesbaar (Boek 1: 5.3.5.5).

**B01** - De metalen deur van het elektrische verdeelbord met montage van elektrische toestellen is niet verbonden met een beschermingsgeleider (Boek 1: 5.3.6.2).

Beschrijving kringen ontbreken
