## Keuringsverslag van een elektrische laagspanning- en zeer lage spanningsinstallatie

**NIET CONFORM**

Straatnaam Vredelaan  
Huisnummer 15  
Busnummer  
Postcode 8540  
Gemeente Deerlijk  
Land België

Controlebezoek van een oude huishoudelijke elektrische installatie van een wooneenheid bij verkoop op vraag van de verkoper volgens (KB 08/09/2019) - AREI Boek 1- 8.4.2. en 8.2.1. en 4.2.4.3.

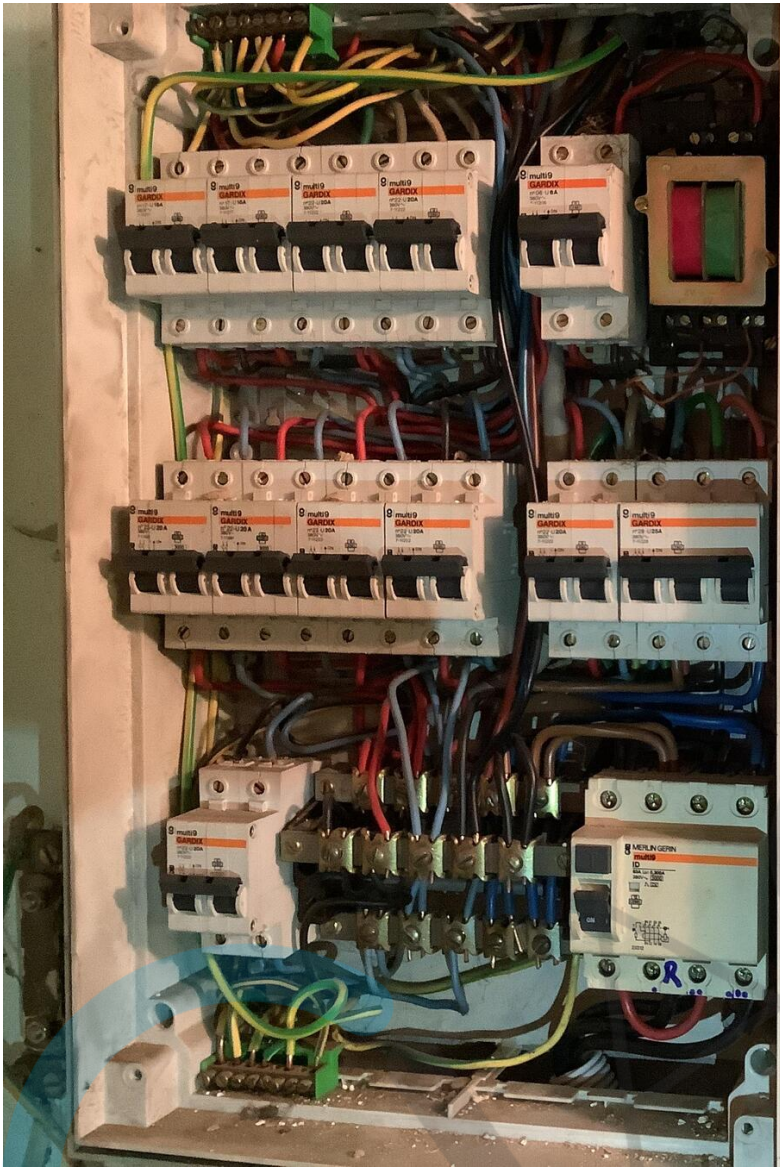
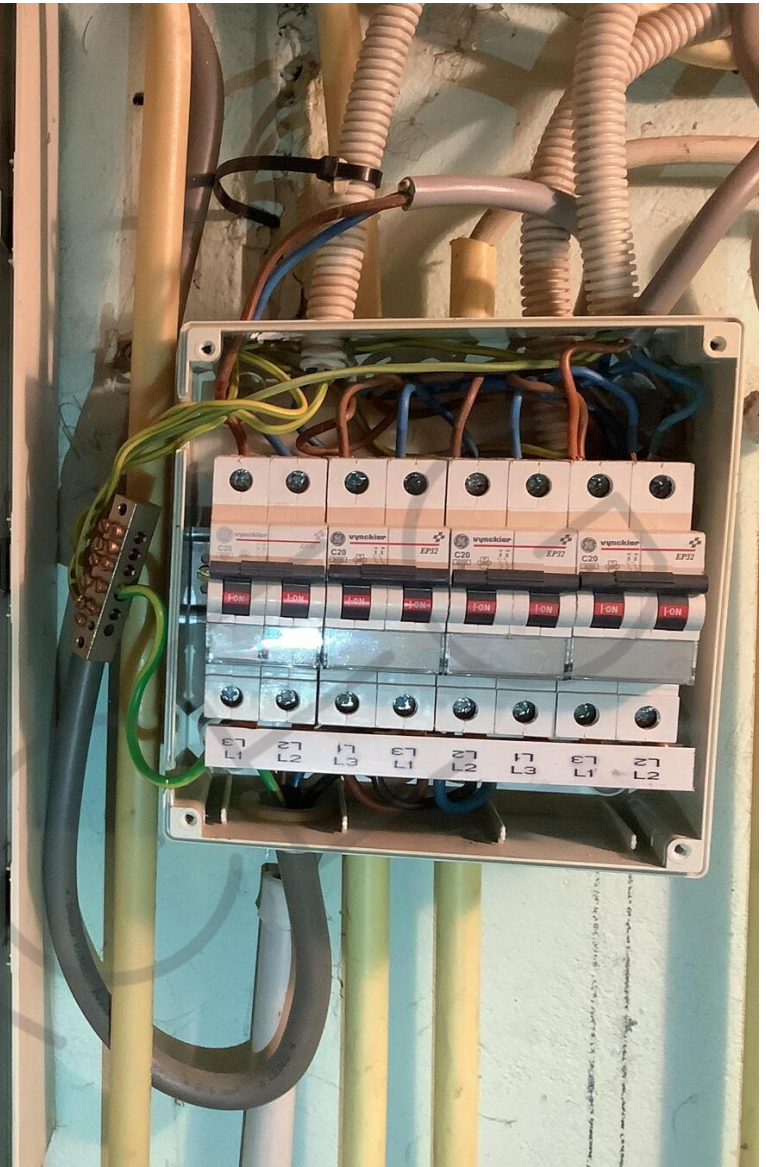
- 14.04 De beschermingsgeleiders zijn niet verdeeld over de ganse installatie. (Boek 1 Onderafdeling 5.3.5.3.G. en 5.4.3.1.) Voeding boven bord deel rechts, zie foto.

- 18.09 Bij aansluiting van meeraderige geleiders dient men aangepaste adereindhulzen te gebruiken. (Boek 1 Onderafdeling 5.2.6.1. en 1.4.1.2.) Automaat 10A, zie foto.
