## Keuringsverslag van een elektrische laagspanning- en zeer lage spanningsinstallatie

NIET CONFORM

Datum keuring: 30/01/2023

Straatnaam Kortrijkseweg  
Huisnummer 175  
Busnummer  
Postcode 8791  
Gemeente Waregem  
Land België

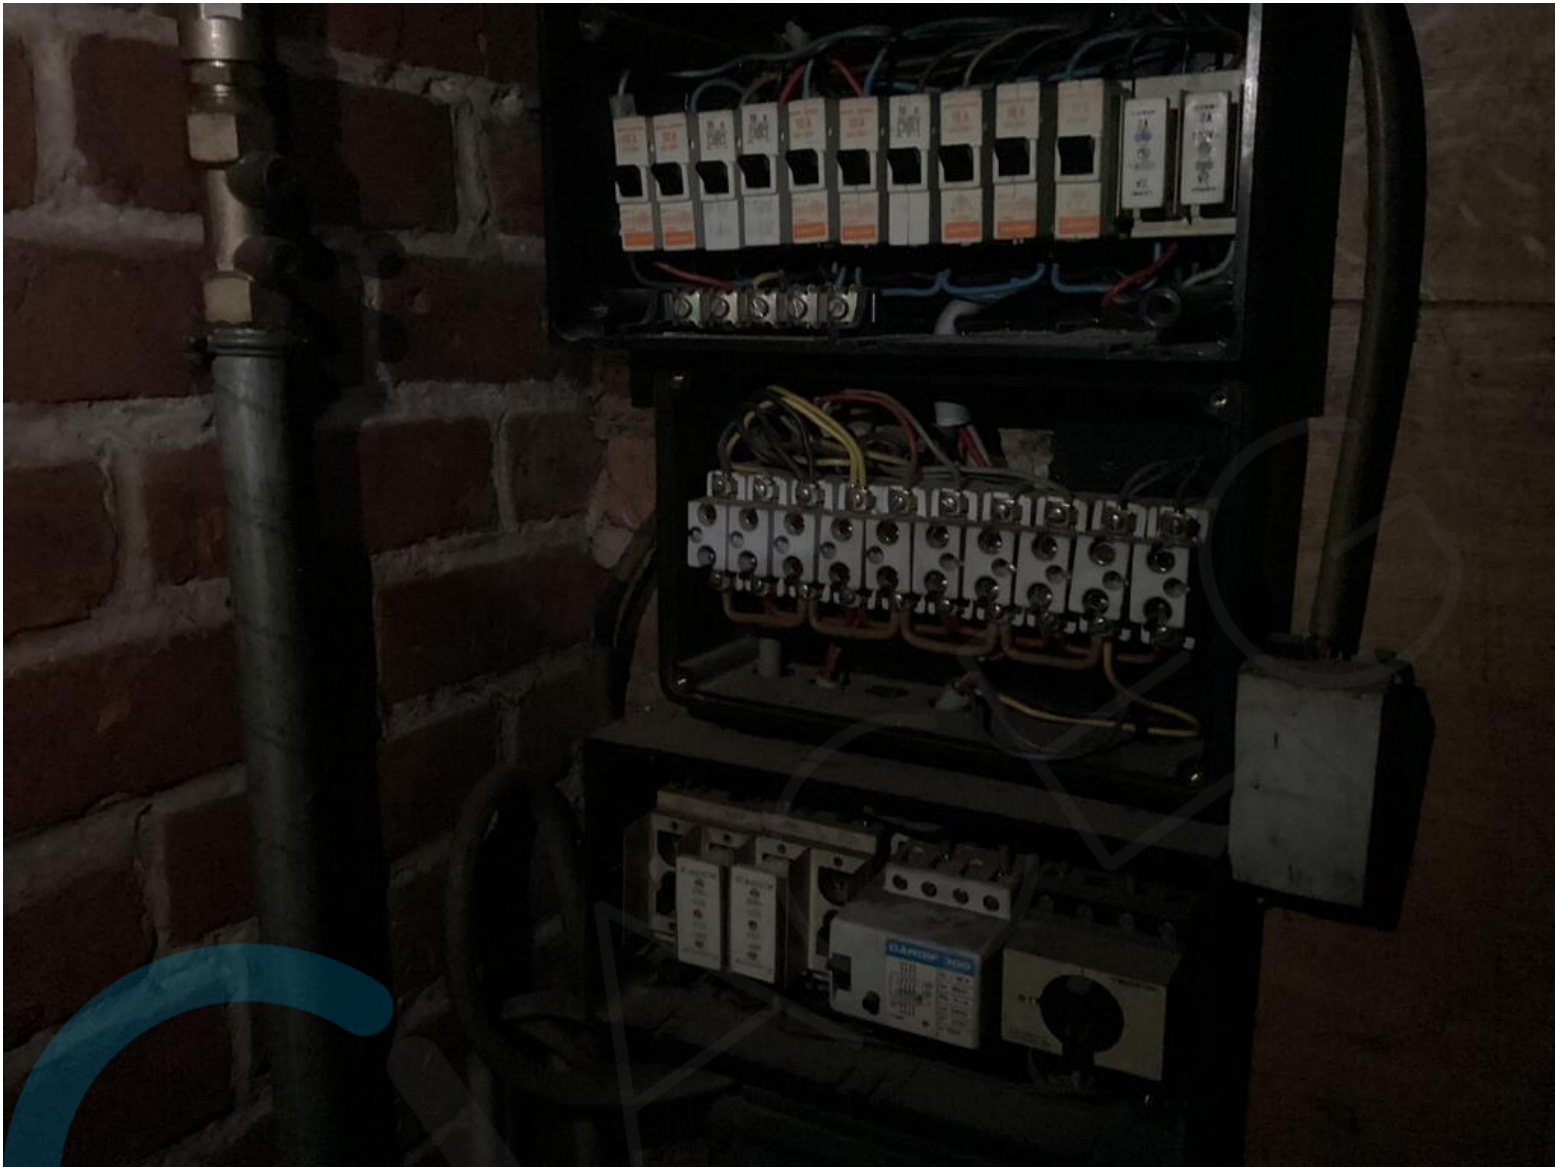
Elektrische kabel vast gestript aan verwarmingsbuis
