# Asbestinventarisatetest

Vinkestraat 15, 8554 Zwevegem

Attestnummer : 20230829-000475.000

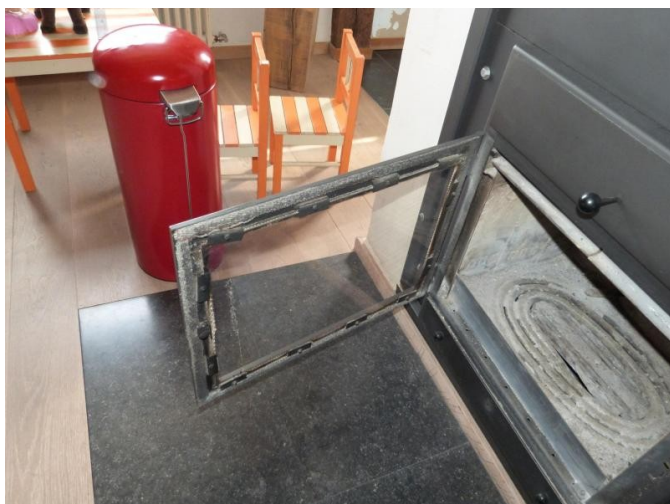
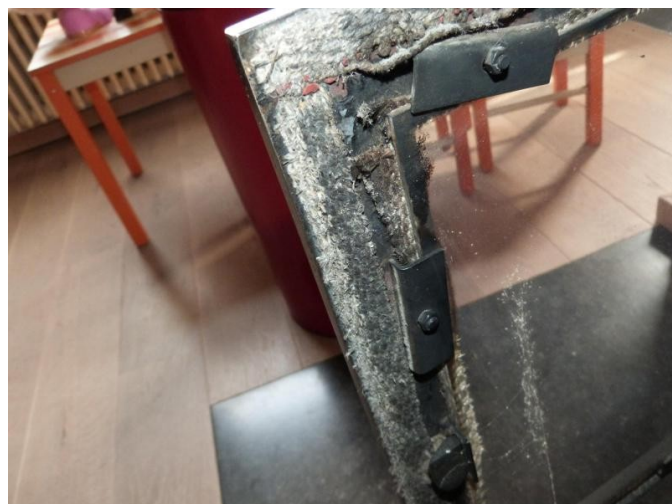
| Fiche 1: Koord in houtkachel..... | 16 |

Overzichtsfoto

Detailfoto

| Eindbeoordeling materiaalrisico | Hoog materiaalrisico en/of hoge kans op vezelvrijgave |

| Gebondenheid | Categorie 3: niet-hechtgebonden met weinig of geen matrix |
| Asbestsoort (vezeltype) | Alleen chrysotiel |
| Asbestconcentratie | Hoog ( $\geq 50\%$ ) |
| Afschermingsgraad van het gehele materiaal | Geheel of deels (ook) vrij aan binnenluchtstromen |
| Toestand van het materiaal | Zwaar beschadigd, zwaar verweerd |

| Beschrijving | Koord in houtkachel |
| Asbestmateriaal | Koord, lint, band, strip |
| Hoeveelheid (lengte - omtrek - aantal) | <ul style="list-style-type: none"><li>1,50 m - 3,00 cm - 1 stuk</li></ul> |

| <b>Opmerking</b> | Er is geen bewijs gevonden dat de koord na 2001 werd geplaatst en moet dus als asbestverdacht aanzien worden. |

**Dringend verwijderen**

- Verwijder dit asbestmateriaal zo snel mogelijk. Volg de toestand goed op.

- Couveuzesak (erkend asbestverwijderaar)  
Losgebonden toepassing, moet door een erkend asbestverwijderaar weg gehaald worden.
- Hermetische zone (erkend asbestverwijderaar)  
Losgebonden toepassing, moet door een erkend asbestverwijderaar weg gehaald worden.

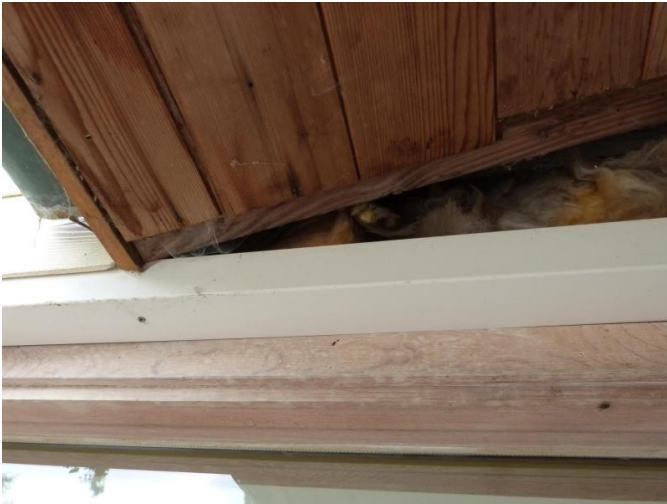
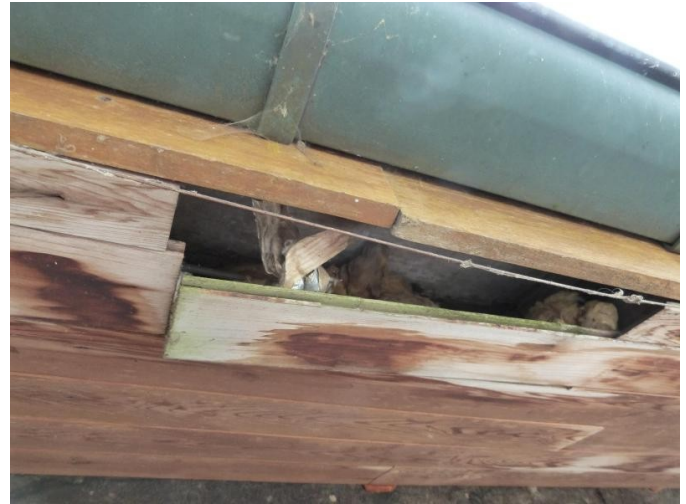
| Fiche 2: Onderdak..... | 19 |

Overzichtsfoto

Detailfoto

| Eindbeoordeling materiaalisico | Zeer laag materiaalisico en/of zeer lage kans op vezelvrijgave |

| Gebondenheid | Categorie 1: hechtgebonden in oorsprong |
| Asbestconcentratie | Laag (< 50%) |
| Toestand van het materiaal | Licht beschadigd, licht verweerd. Intact materiaal type Pical – asbestboard of categorie III 'gebondenheid' |

| Beschrijving | Onderdak |
| Asbestmateriaal | Plaat, paneel, tablet - Type Menuiserite |
| Hoeveelheid (oppervlakte - dikte - aantal) | <ul style="list-style-type: none"><li>205,00 m<sup>2</sup> - 0,30 cm - 1 stuk</li><li>43,00 m<sup>2</sup> - 0,30 cm - 1 stuk</li></ul> |

Zorgvuldig beheren

- Zorg voor een veilig beheer en verwijder dit asbestmateriaal wanneer het bij werken eenvoudig bereikbaar wordt. Controleer de toestand jaarlijks op wijzigingen.

- Eenvoudige handelingen: enkel door erkend asbestverwijderaar  
Hechtgebonden toepassing, mag op zijn geheel weg gehaald worden zonder elektrische apparaten en de nodige beschermingsmiddelen. Door werknemer(s) met opleidingsattest eenvoudige handelingen te verwijderen.

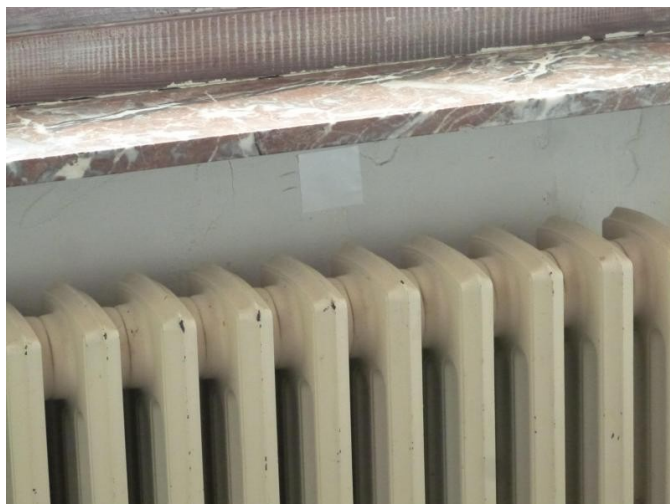
## Fiche 3: 1 - Muur

Overzichtsfoto

Detailfoto

Geen asbest

| # | Type | Referentie | Resultaat |
|---|---|---|---|
| 3.1 | Puntmonster | 1 | Geen asbest |

| Beschrijving | 1 - Muur |
| Bindmiddel van materiaal | Gips - kalk |
