## Keuringsverslag van een elektrische laagspanning- en zeer lage spanningsinstallatie

### NIET CONFORM

Straatnaam Oscar Verschuerestraat  
Huisnummer 56  
Busnummer  
Postcode 8790  
Gemeente WAREGEM  
Land België

Controlebezoek van een huishoudelijke installatie volgens (KB 08/09/2019) - AREI Boek 1- 6.5. en 4.2.4.3.

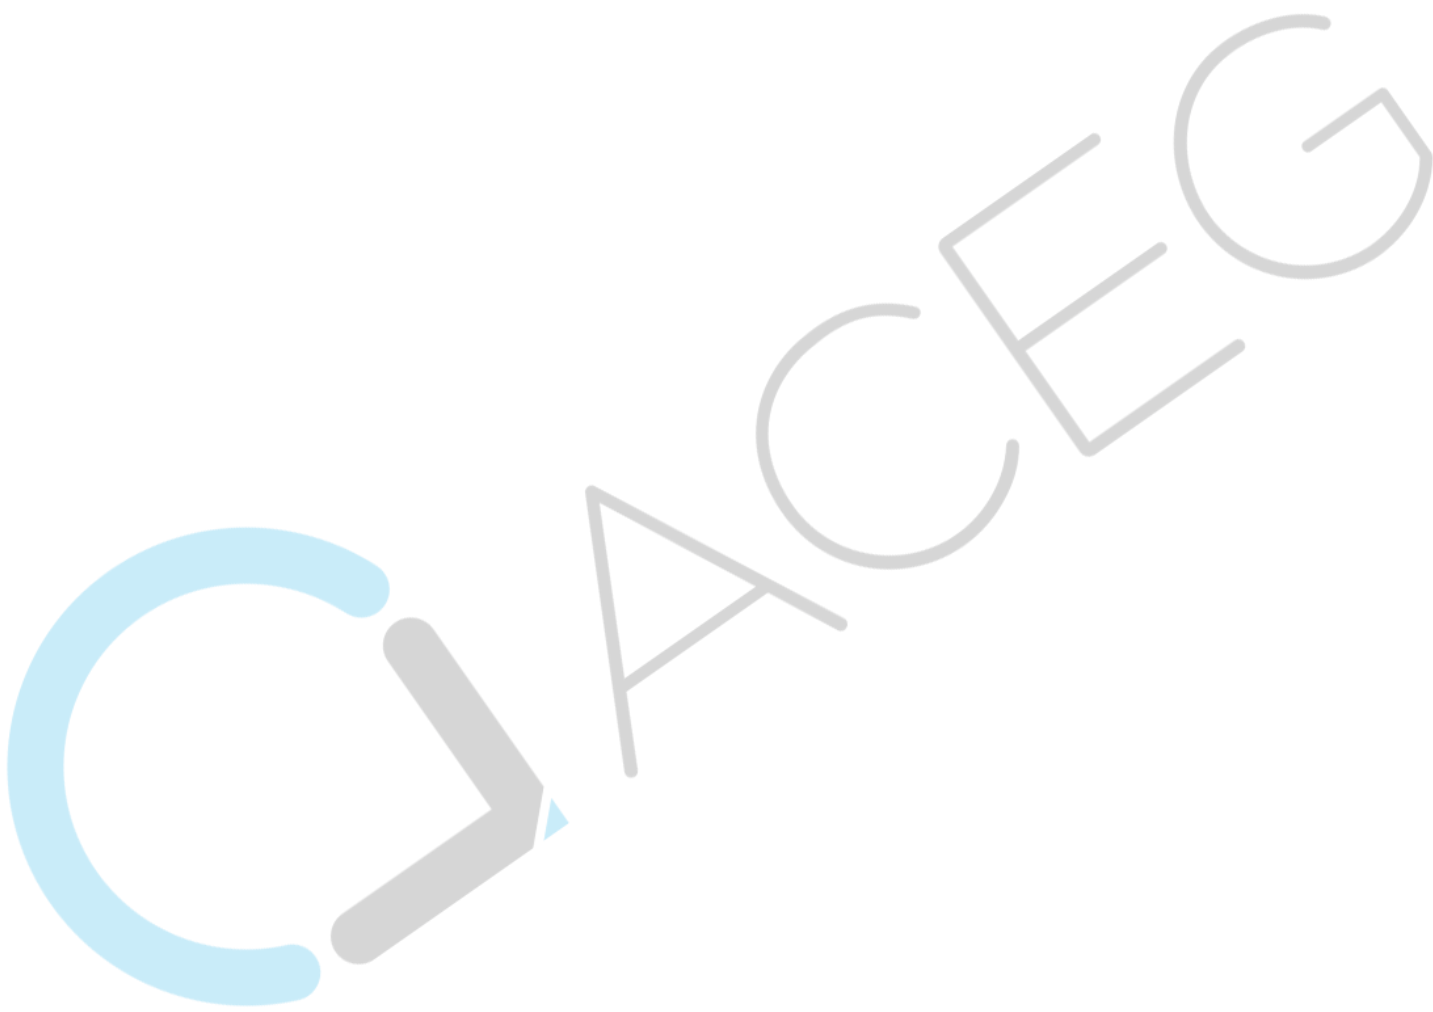
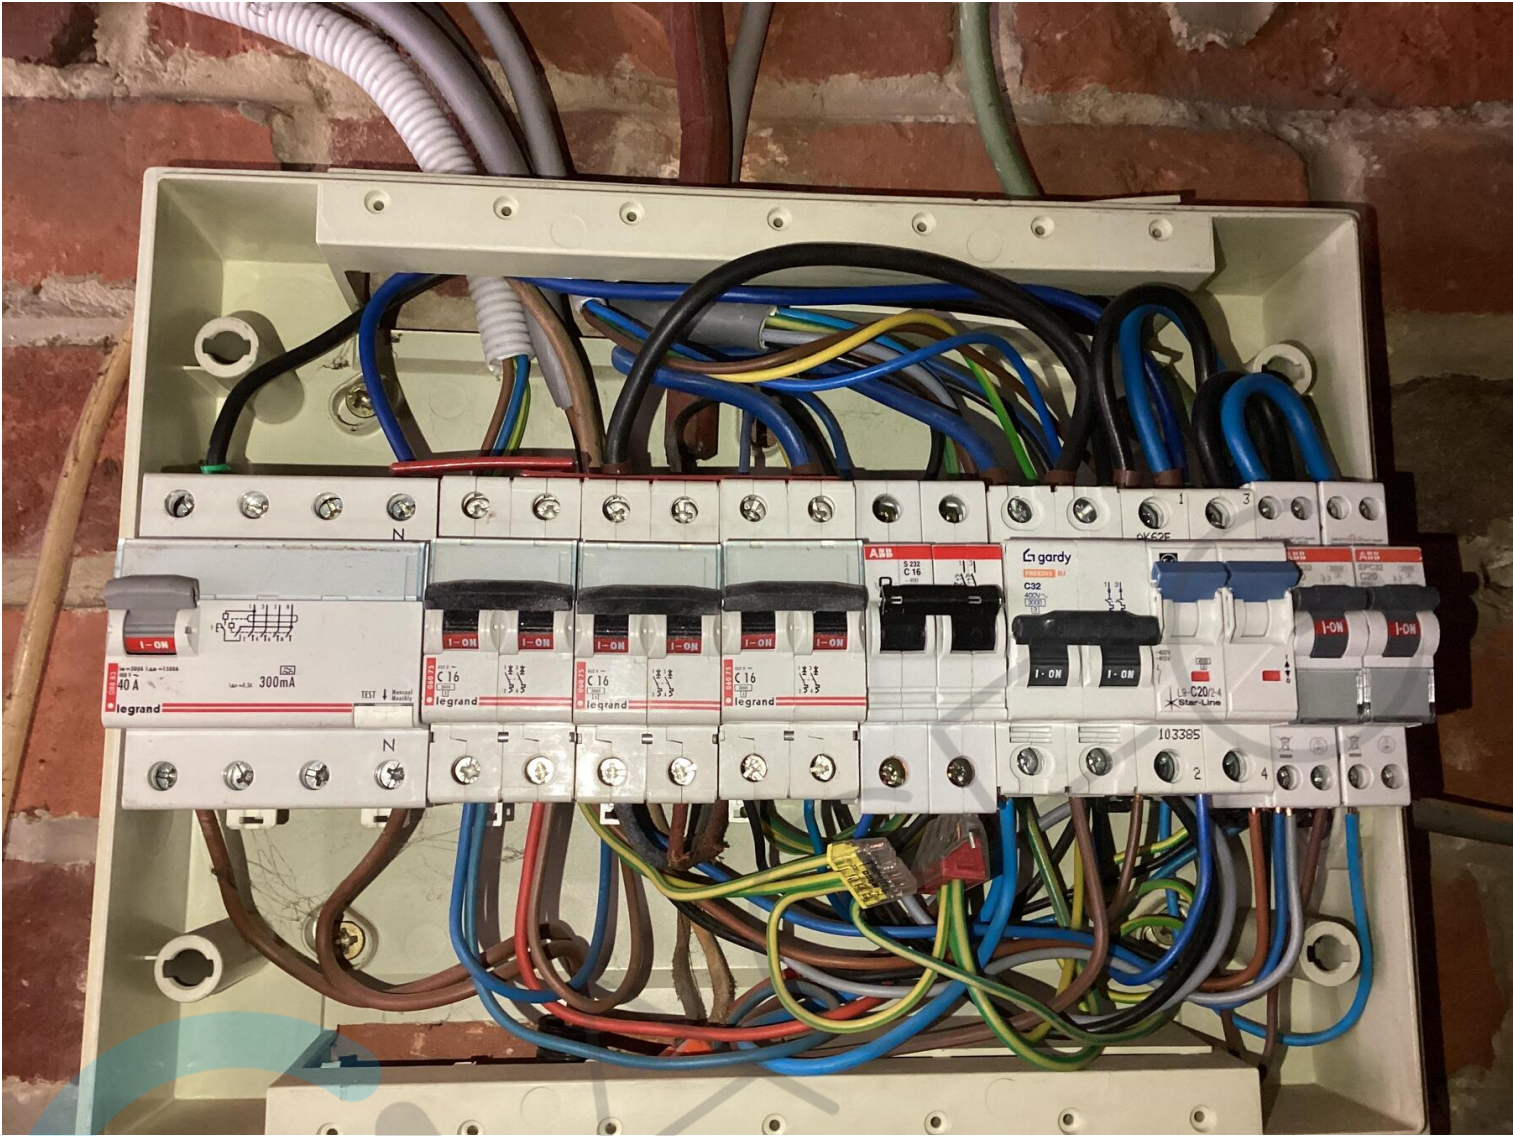
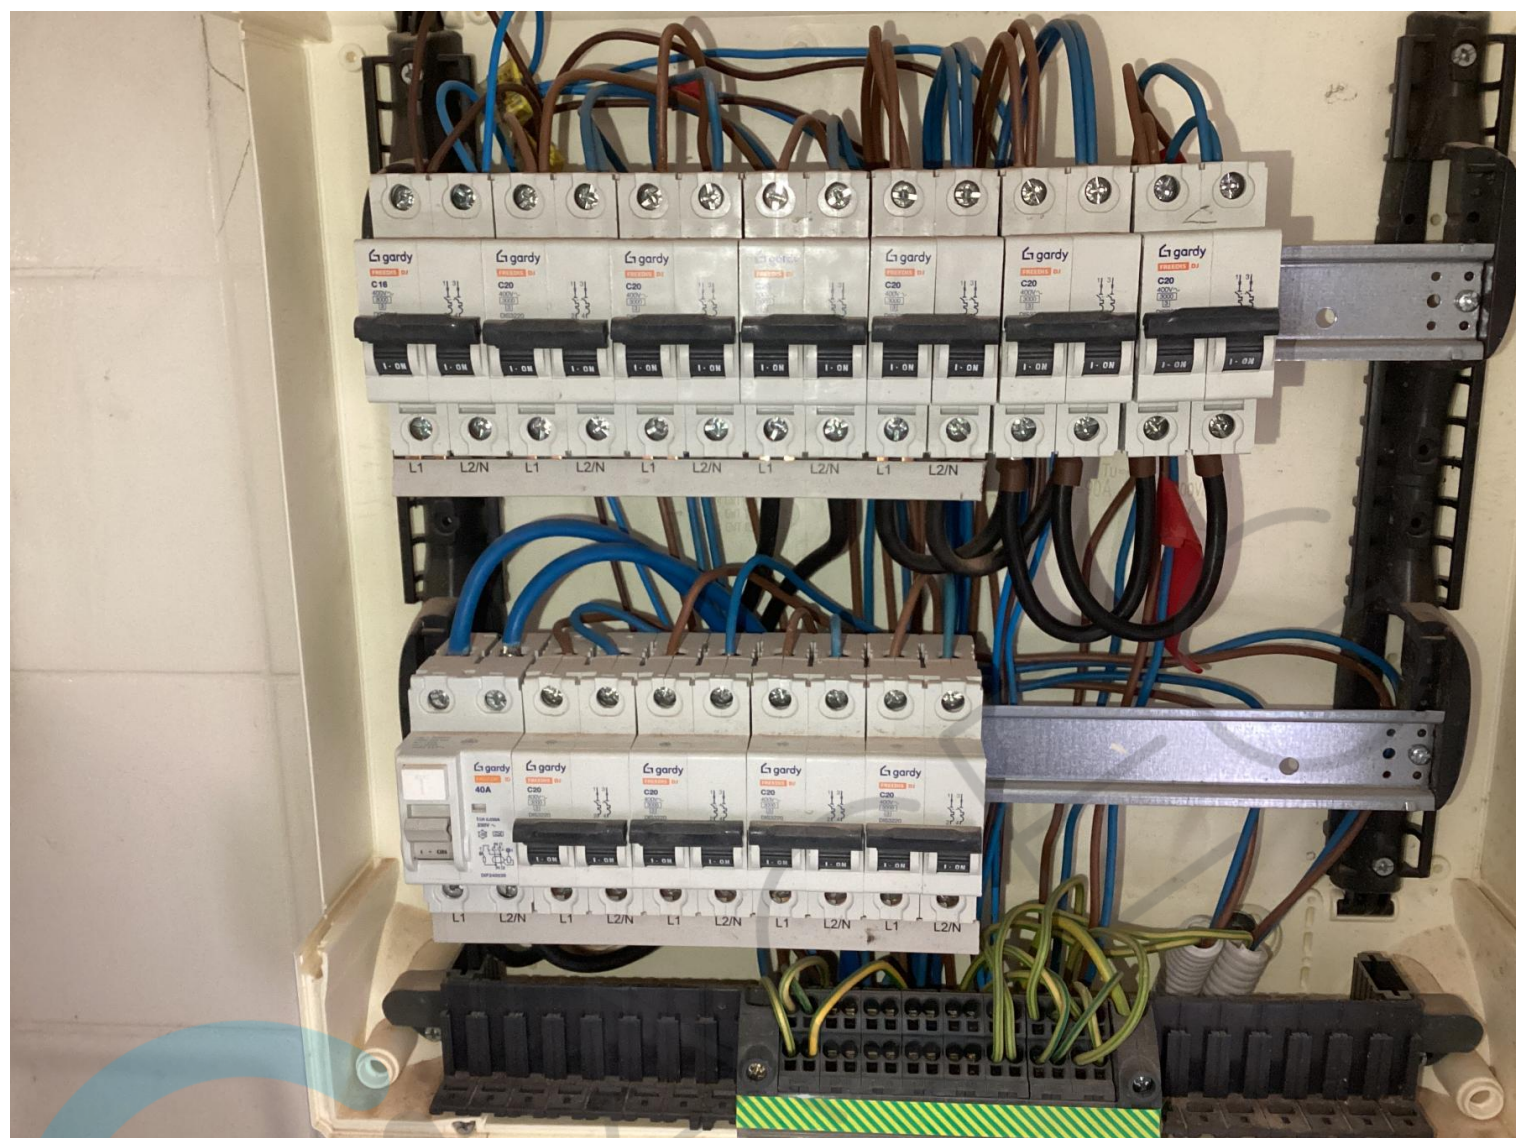
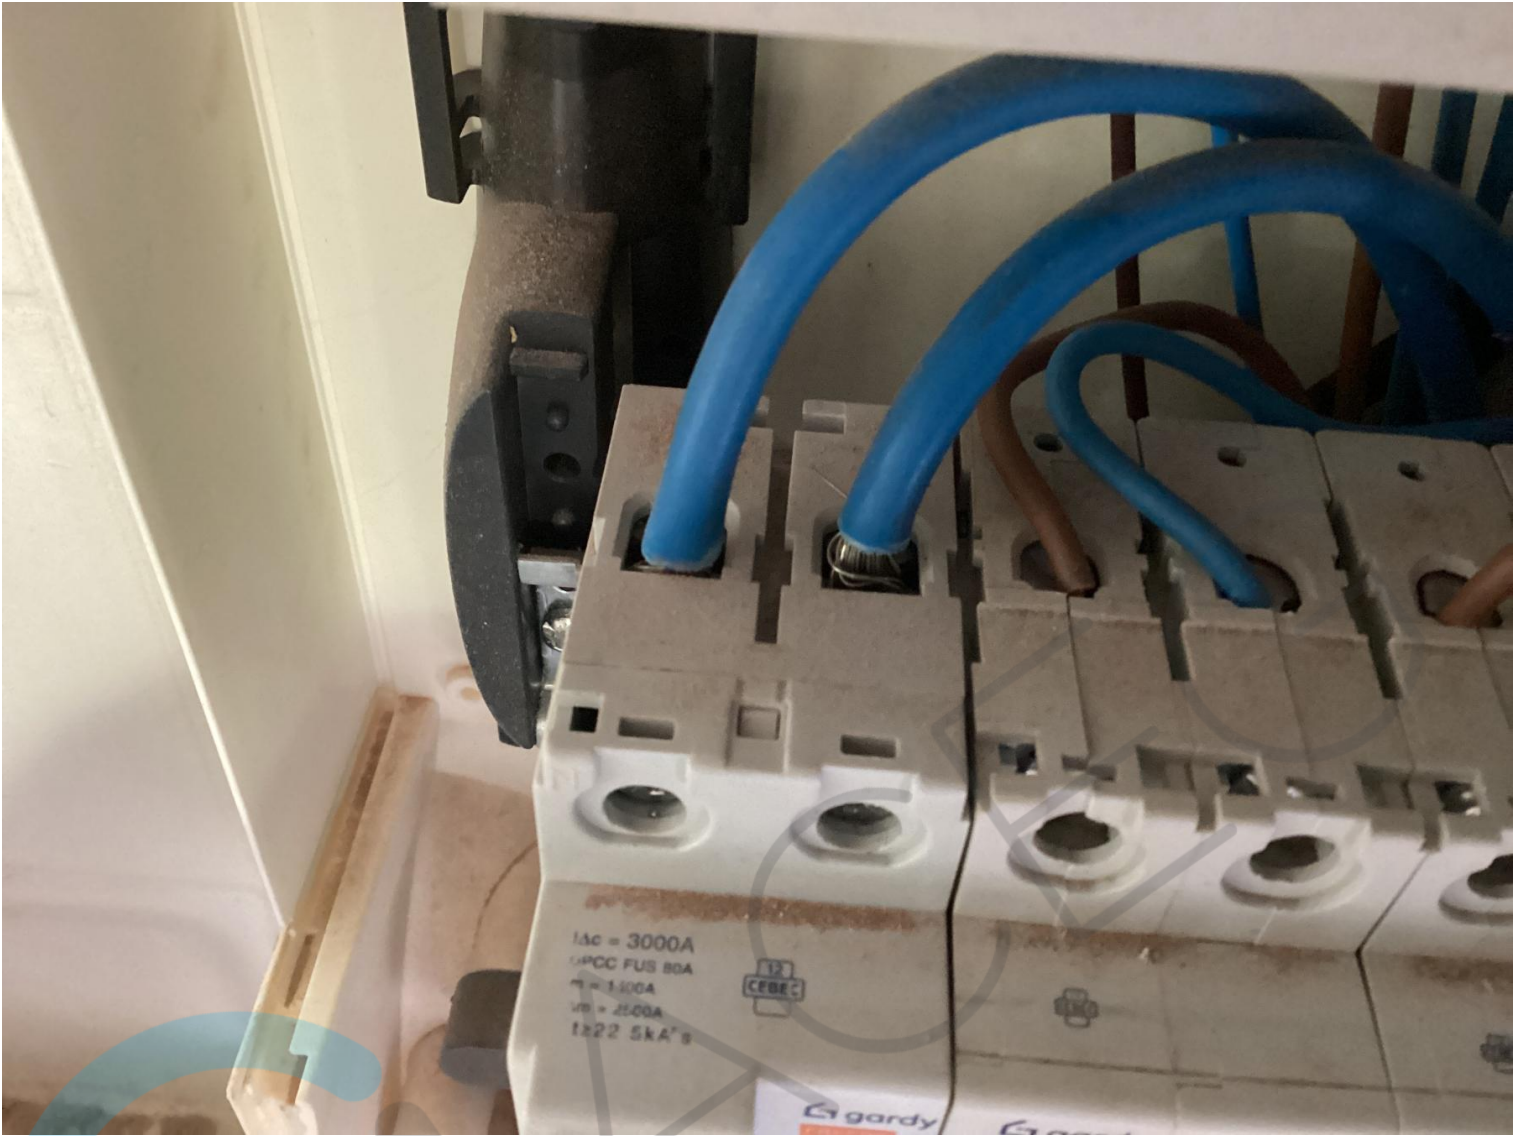
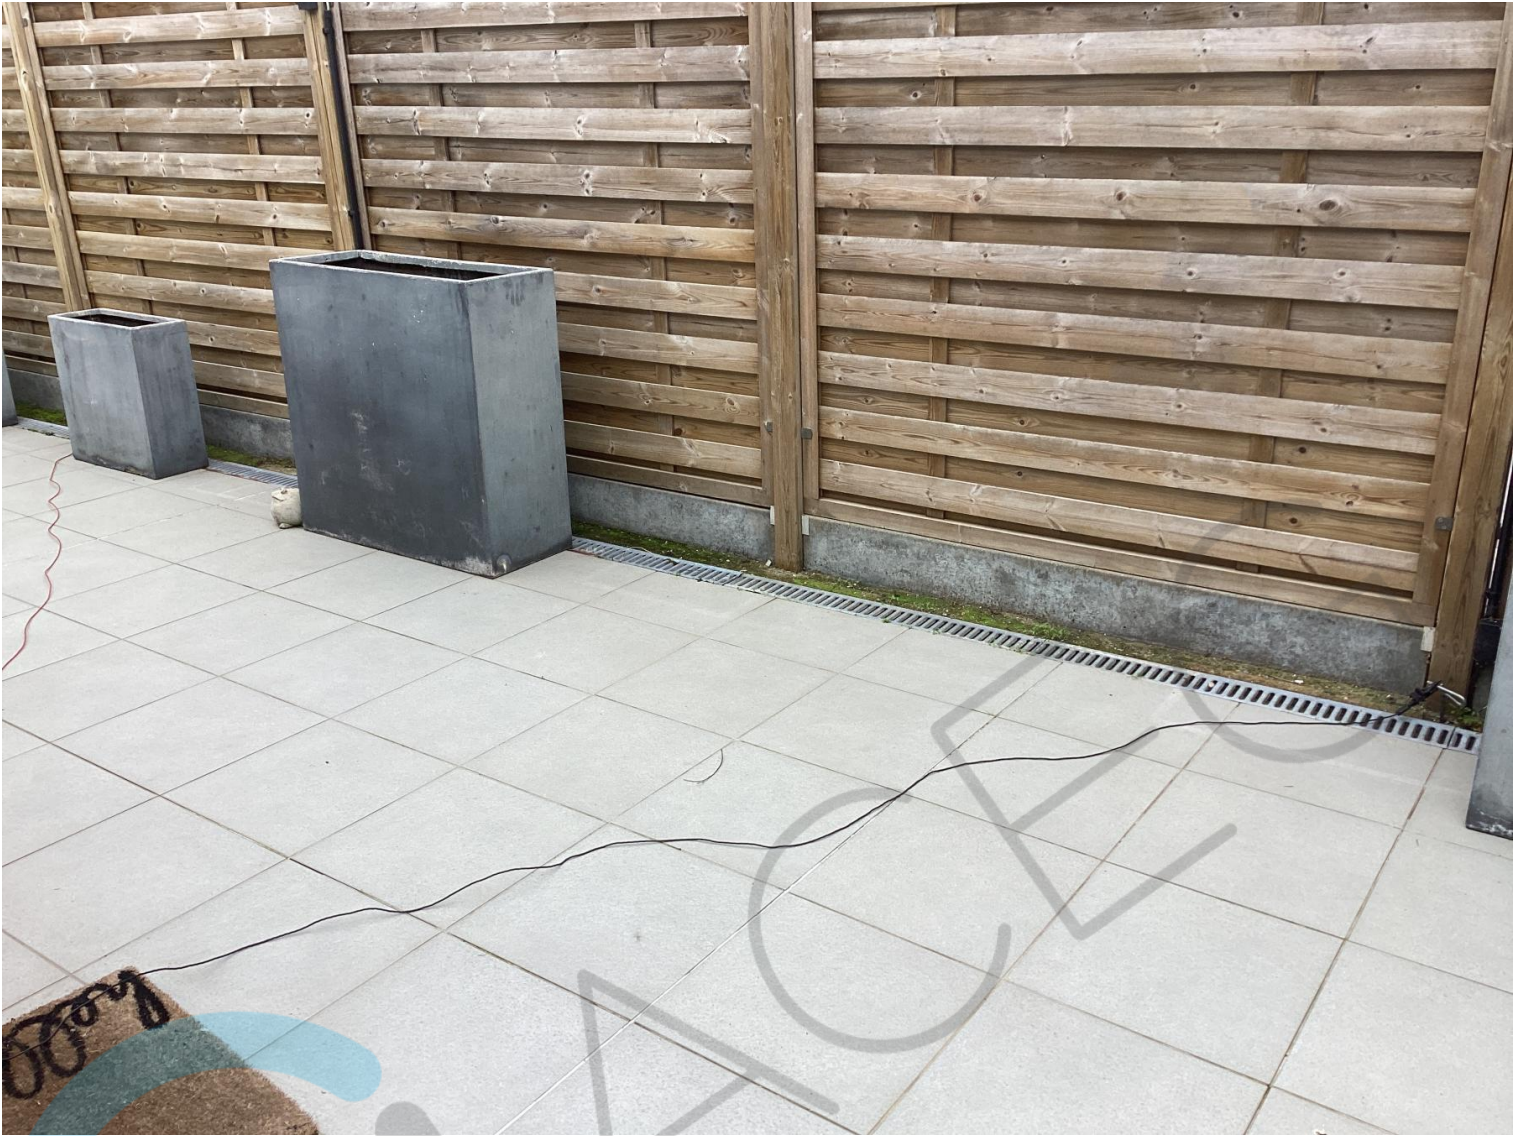
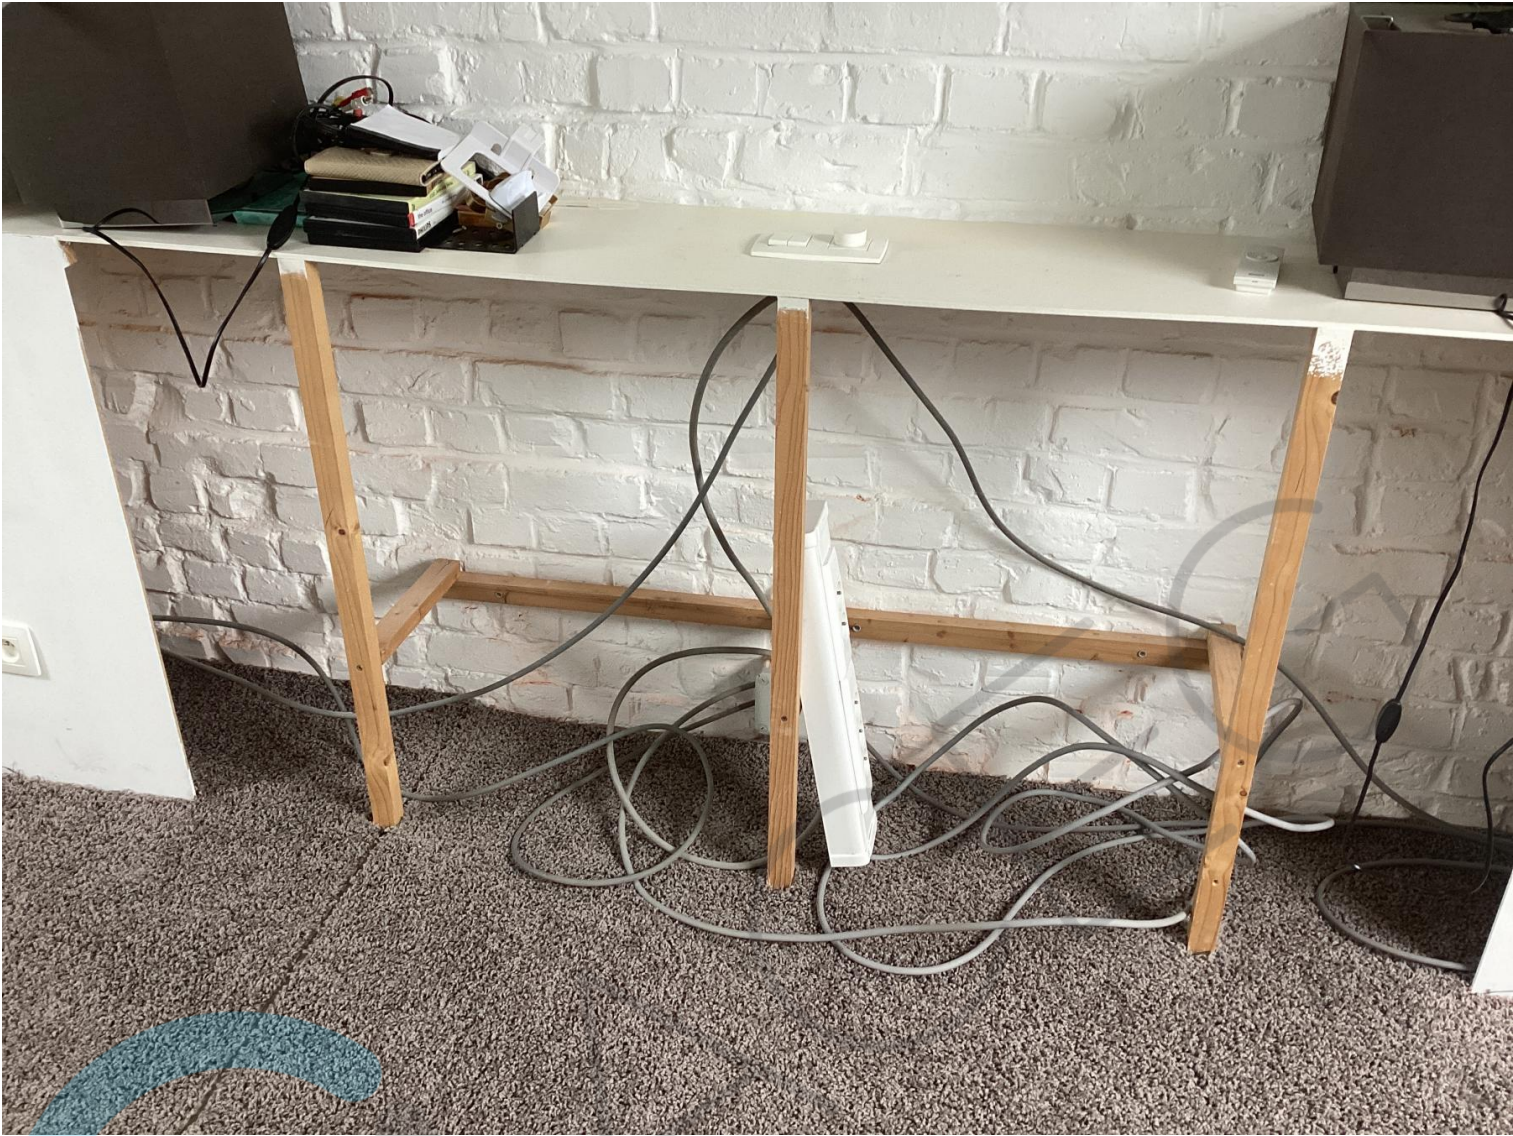
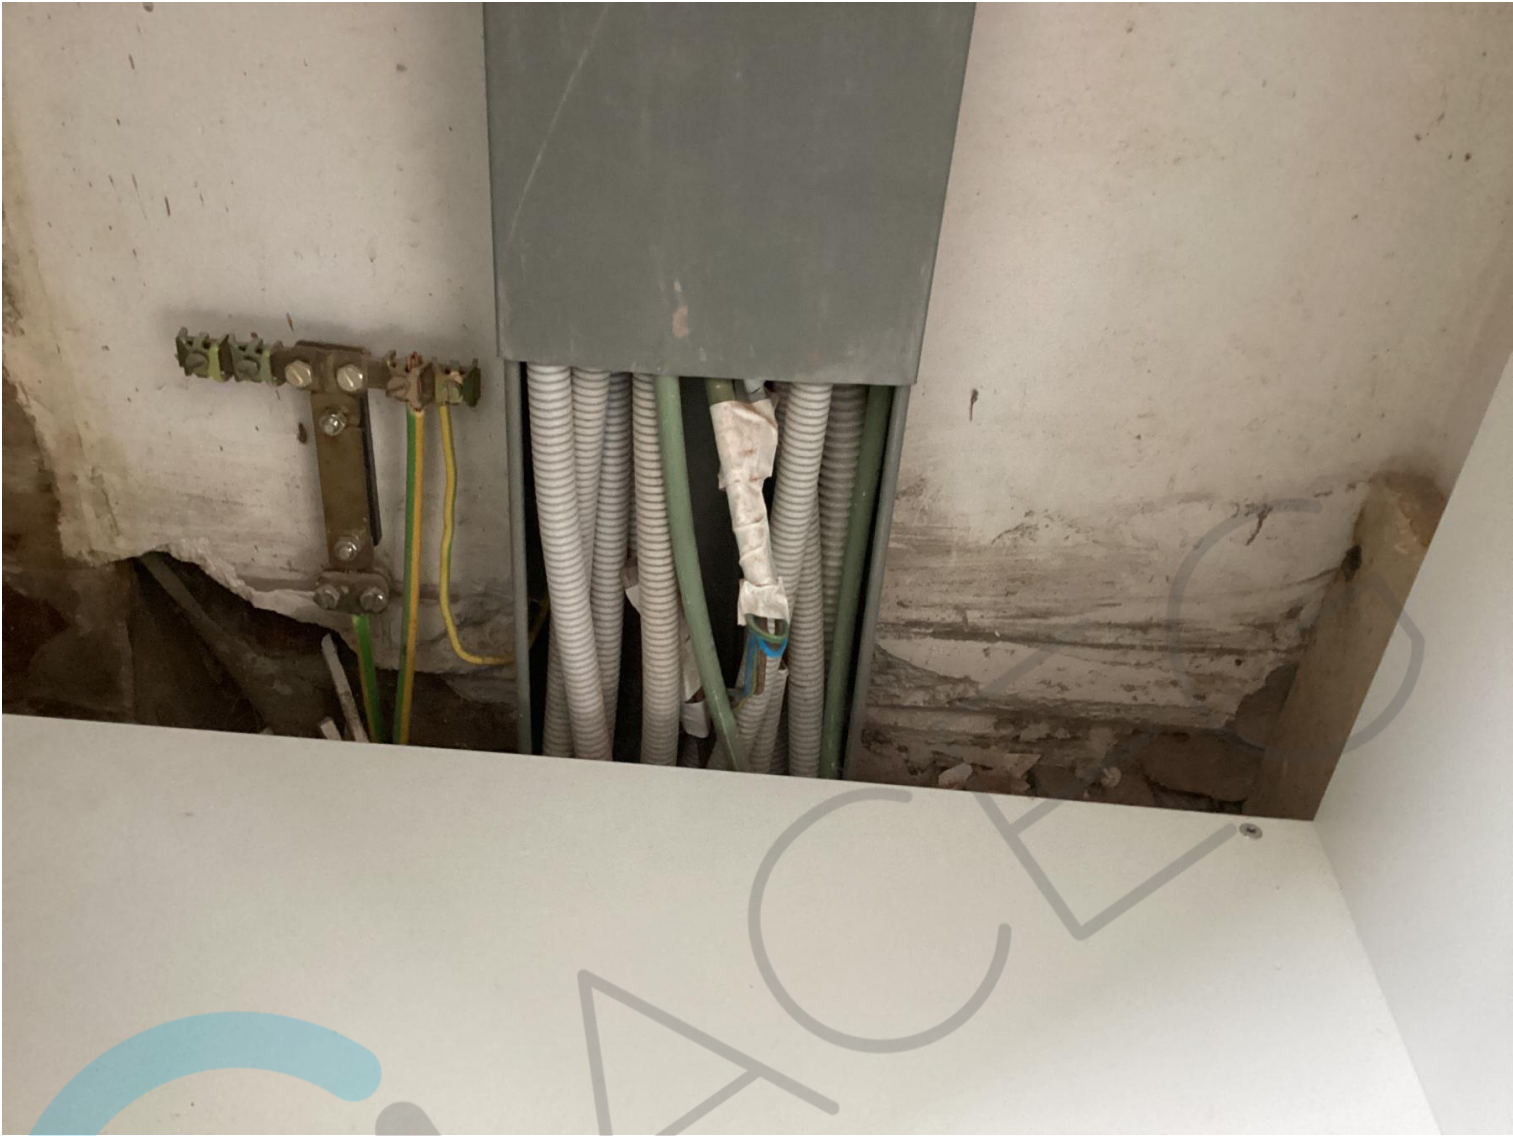
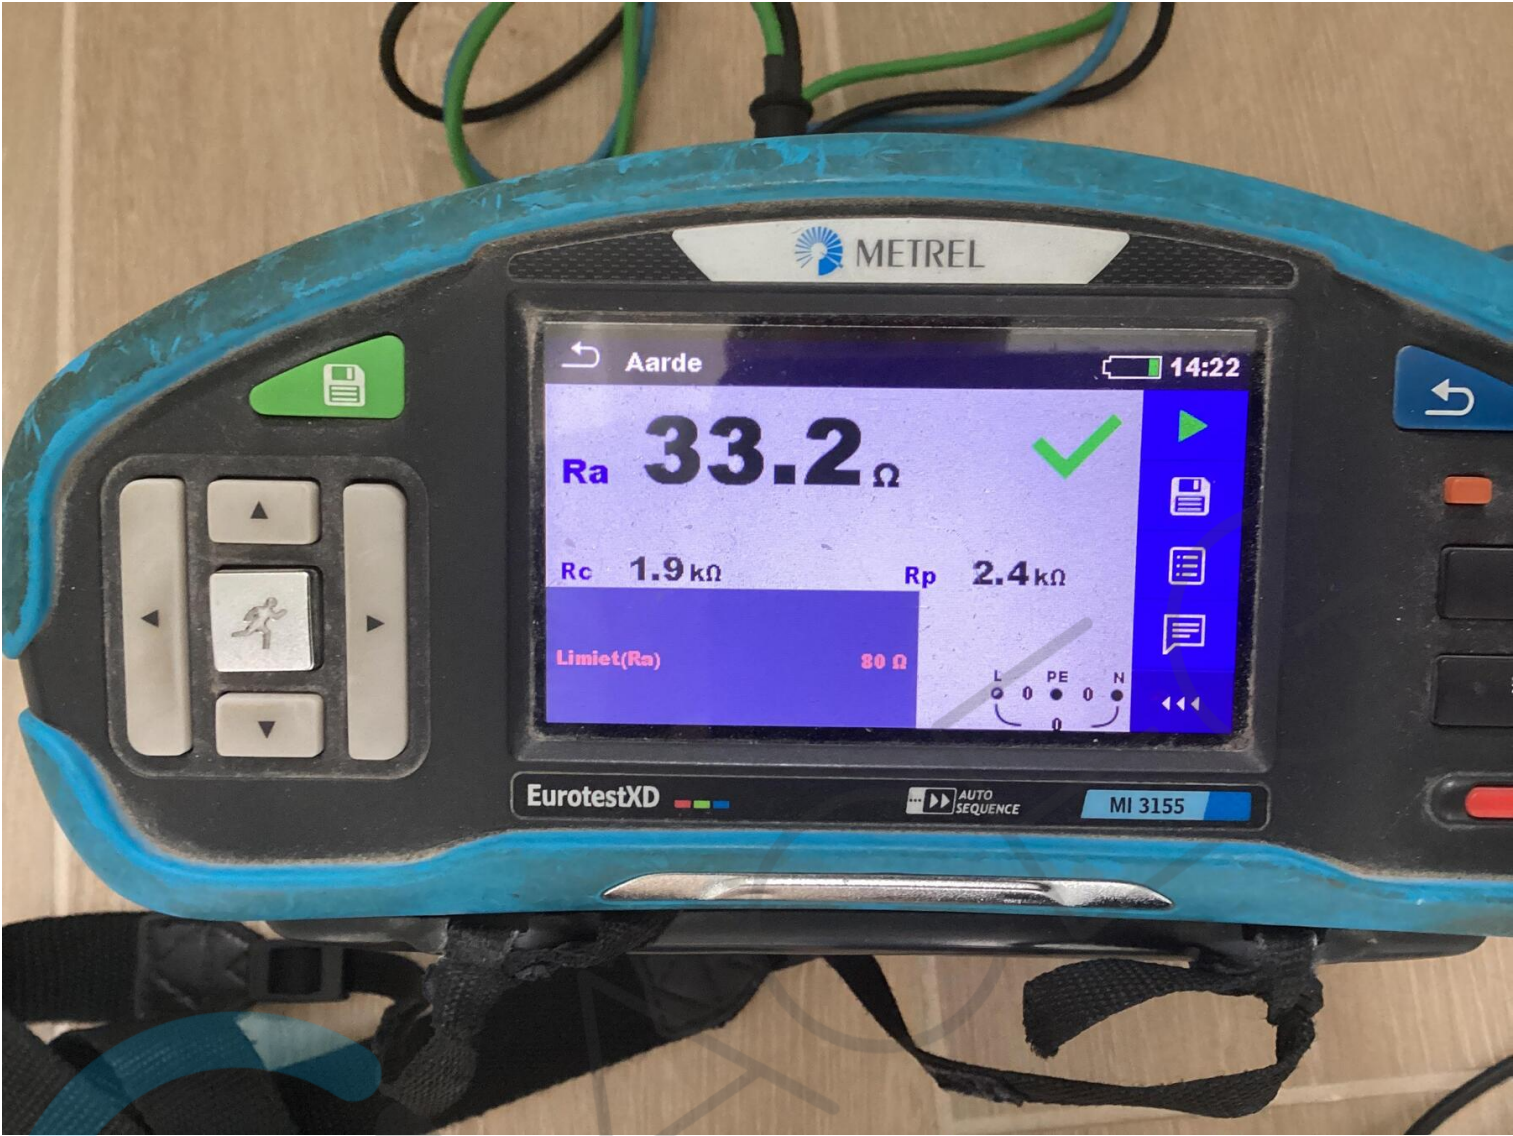
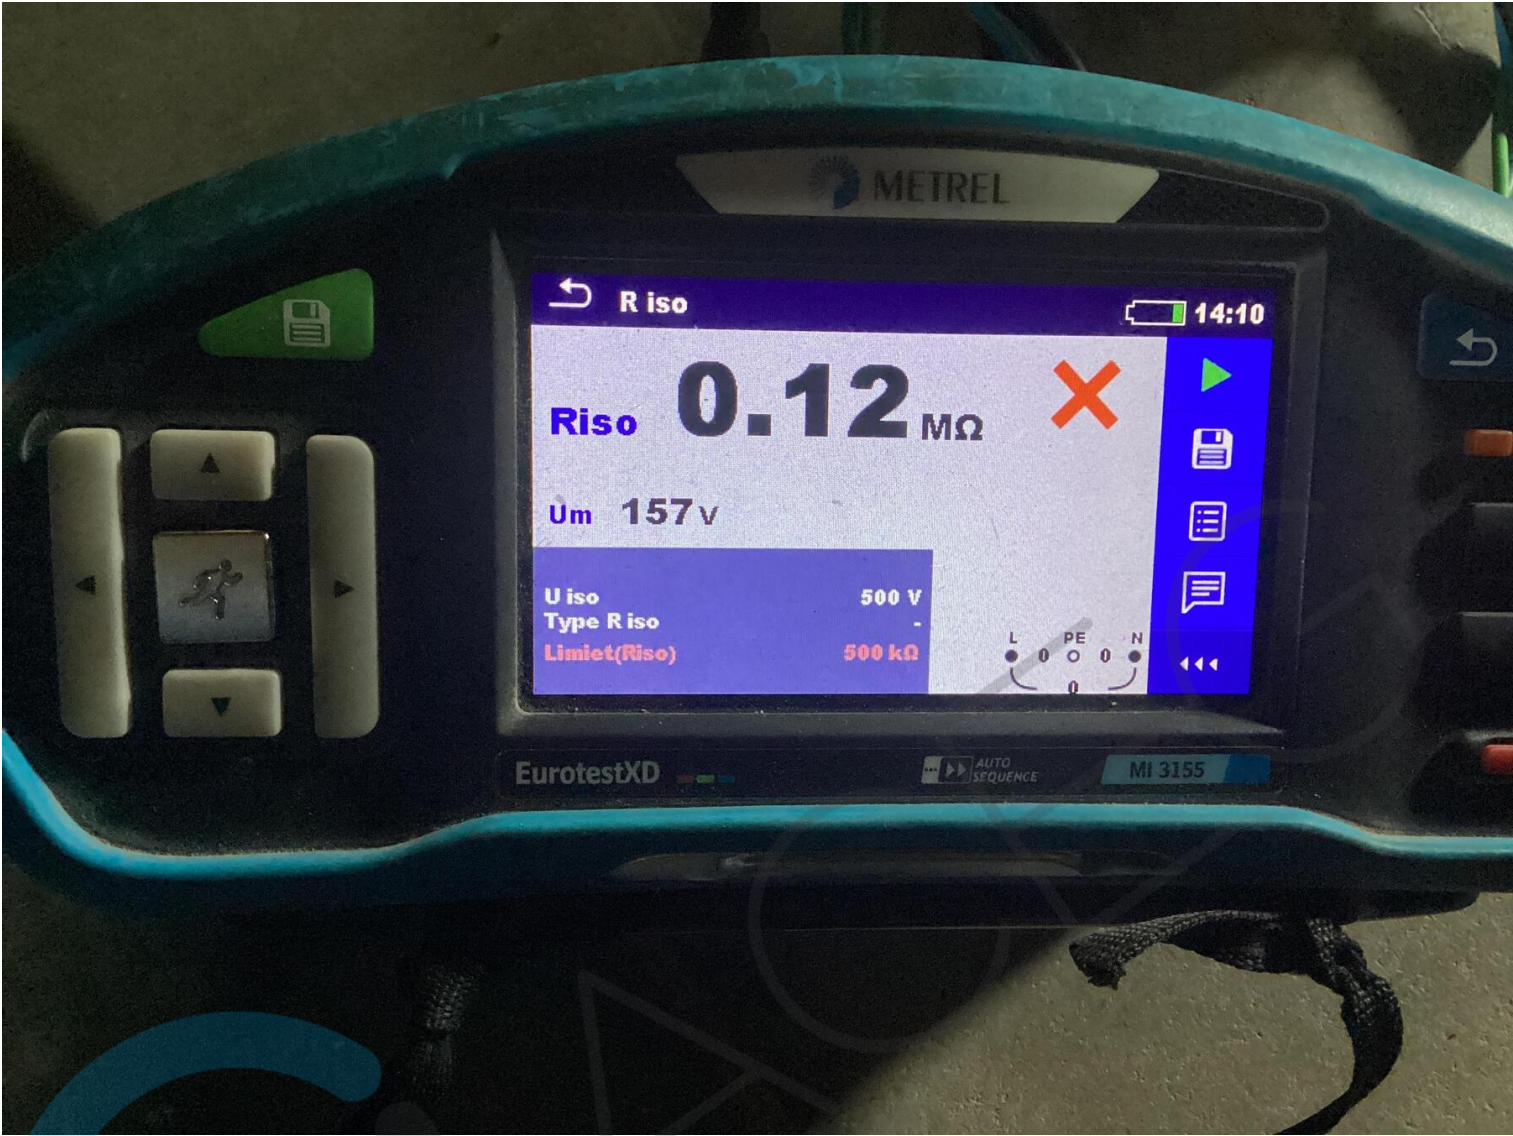
Aantal bijlage(n): 8

- I5.10 De genaakbare, naakte onder spanning staande delen zijn onvoldoende afgeschermd. (Boek 1 Afdeling 5.1.4. en 4.2.2.3.)
- I8.09 Bij aansluiting van meeraderige geleiders dient men aangepaste adereindhulzen te gebruiken. (Boek 1 Onderafdeling 5.2.6.1. en 1.4.1.2.)

- I9.03 Loshangend elektrisch materieel dient degelijk bevestigd te worden. (Boek 1 Afdeling 1.4.1. & 1.4.2)
- I9.04 De verbindingen dienen verwezenlijkt te worden in borden, verbindings- of aftakdozen, aan de klemmen van schakelaars, contactdozen of verlichtingsarmaturen. (Boek 1 Onderafdeling 5.2.6.1.)

- N3 Het is niet uitgesloten dat bij een nacontrole bijkomende inbreuken worden vastgesteld bij voorleggen schema's.
- Kring naast differentieel in hoofdbord.

- Secundair bord.
- Zolder.
- Naast onderbreker.
