# Asbestinventarisatetest

Wielewaallaan 27, 3010 Leuven

Attestnummer : 20230413-000344.000

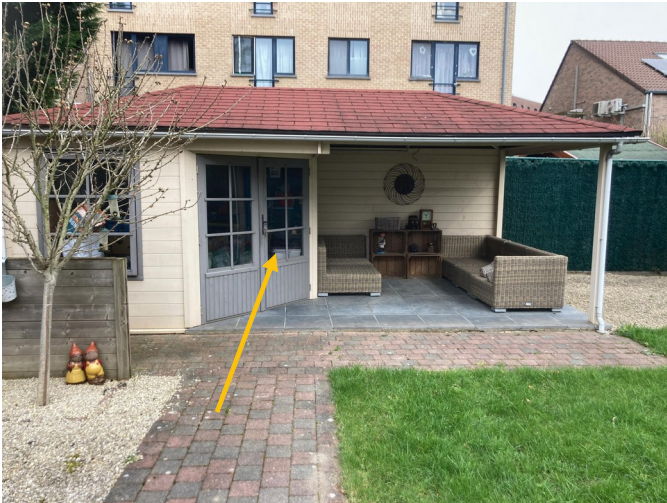
*Situeringsfoto*

### Uitgesloten van inspectie

**Bouwjaar:** 2014

*Constructies gebouwd vanaf 2001 moeten niet onderzocht worden*

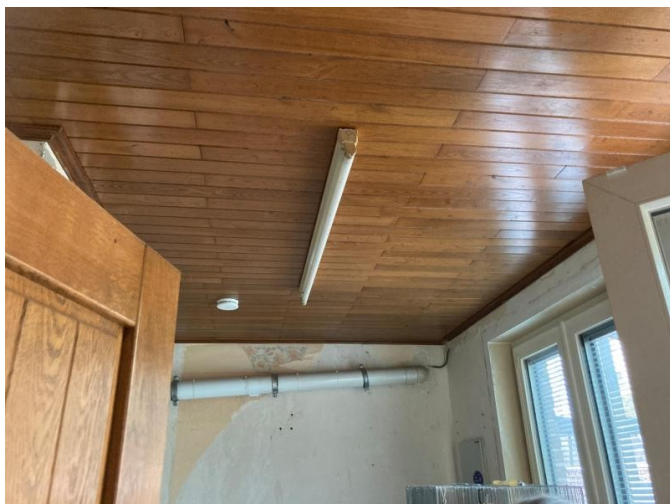
Vrije foto

Er is geen enkel plafond afgewerkt met plaaster. Alle plafonds zijn met hout rechtstreeks op de ruwbouw afgewerkt. Enkel is de living is er een spanplafond aangebracht.

| (Asbest)materiaal | Afwerking met hout direct op ruwbouw |

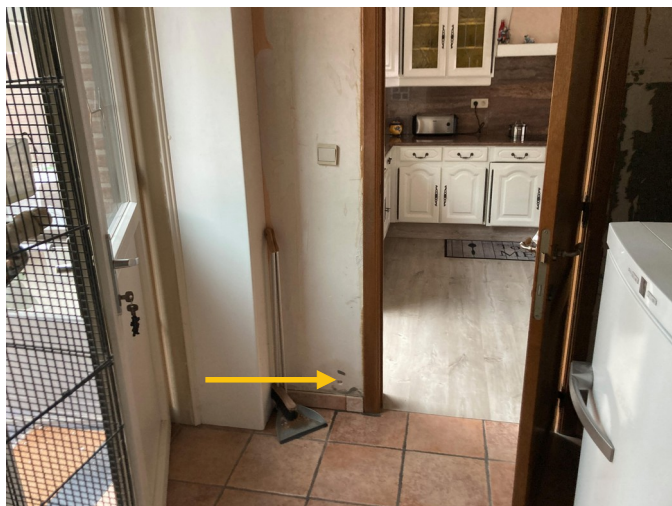
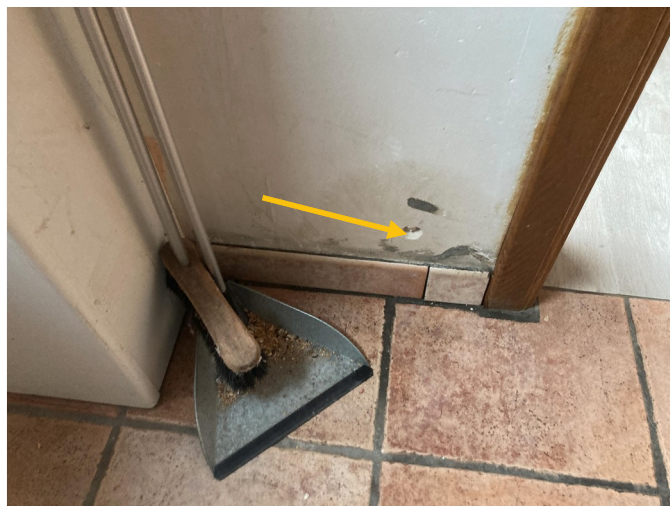
## Fiche 3: Wandpleister

Overzichtsfoto

Detailfoto

Geen asbest

| # | Type | Referentie | Resultaat |
|---|---|---|---|
| 3.1 | Mengmonster | MM001 | Geen asbest |

| Bindmiddel van materiaal | Gips - kalk |
| Hoeveelheid (oppervlakte - dikte - aantal) | <ul style="list-style-type: none"> <li>• 237,00 m<sup>2</sup> - 1,50 cm - 1 stuk</li> </ul> |
