# Asbestinventarisatetest

Heidelaan 42, 3001 Leuven

Attestnummer : **20231220-000074.000**

Uitgegeven op : **20.12.2023**

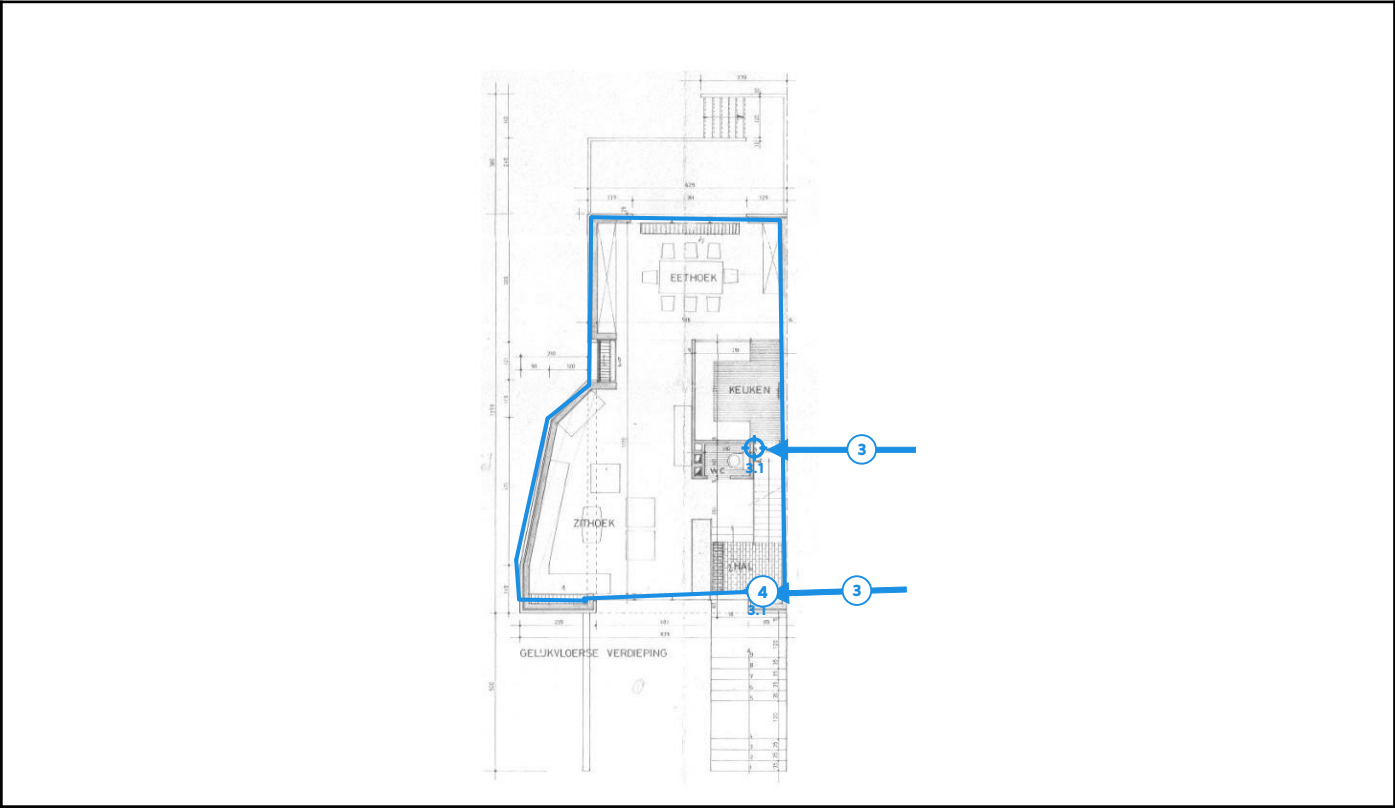
## Plan 1.2: Plan gelijkvloers

| Beschrijving | Type | Actie |
| 3. Wandpleister | Geen asbest | - |
| 3.1 Code: MM001 | Mengmonster | - |
| 4. Plafondpleister | Geen asbest | - |

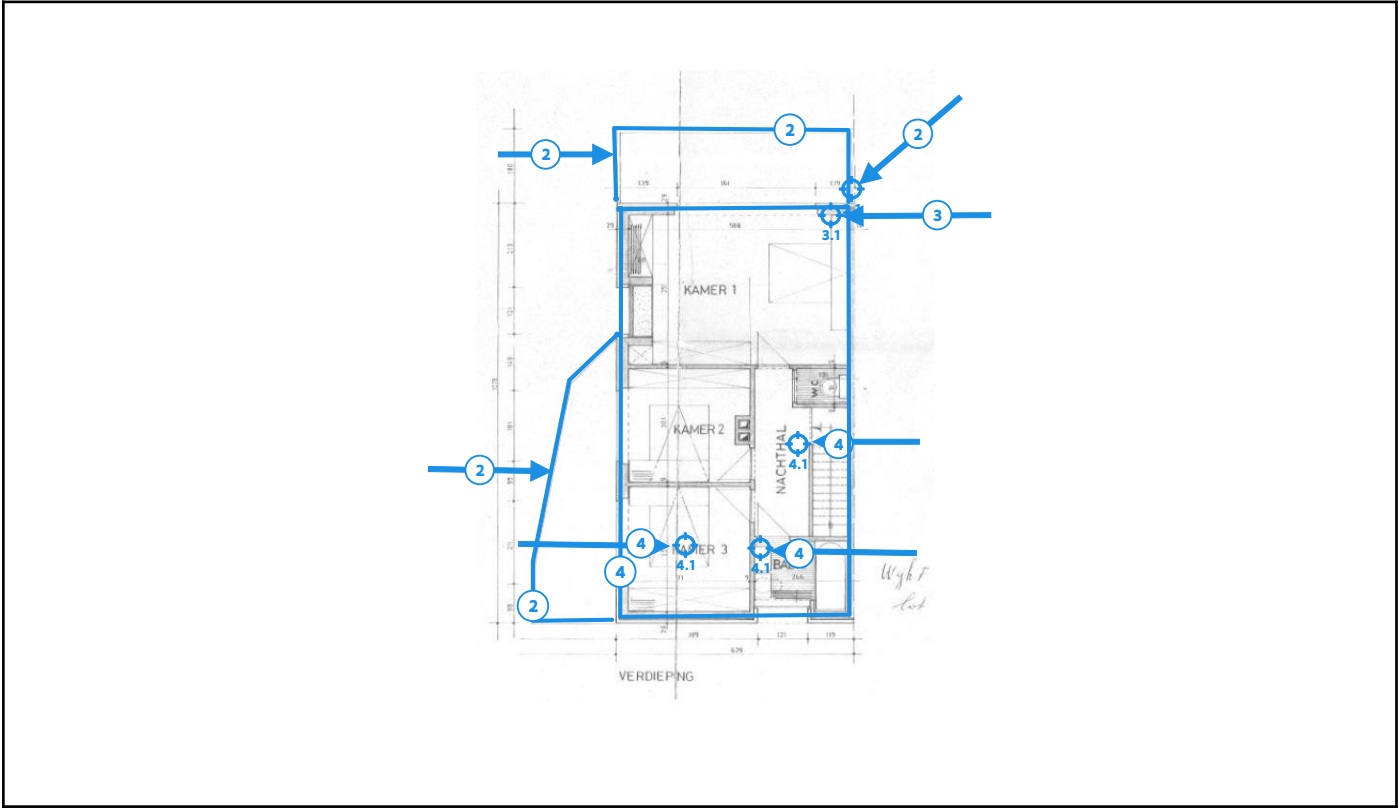
# Plan 1.3: Plan verdieping

| Beschrijving | Type | Actie |
| 2. Deksteen boord plat afdak | Geen asbest | - |
| 2.1 Code: MM003 | Puntmonster | - |
| 3. Wandpleister | Geen asbest | - |
| 3.1 Code: MM001 | Mengmonster | - |
| 4. Plafondpleister | Geen asbest | - |
| 4.1 Code: MM002 | Mengmonster | - |

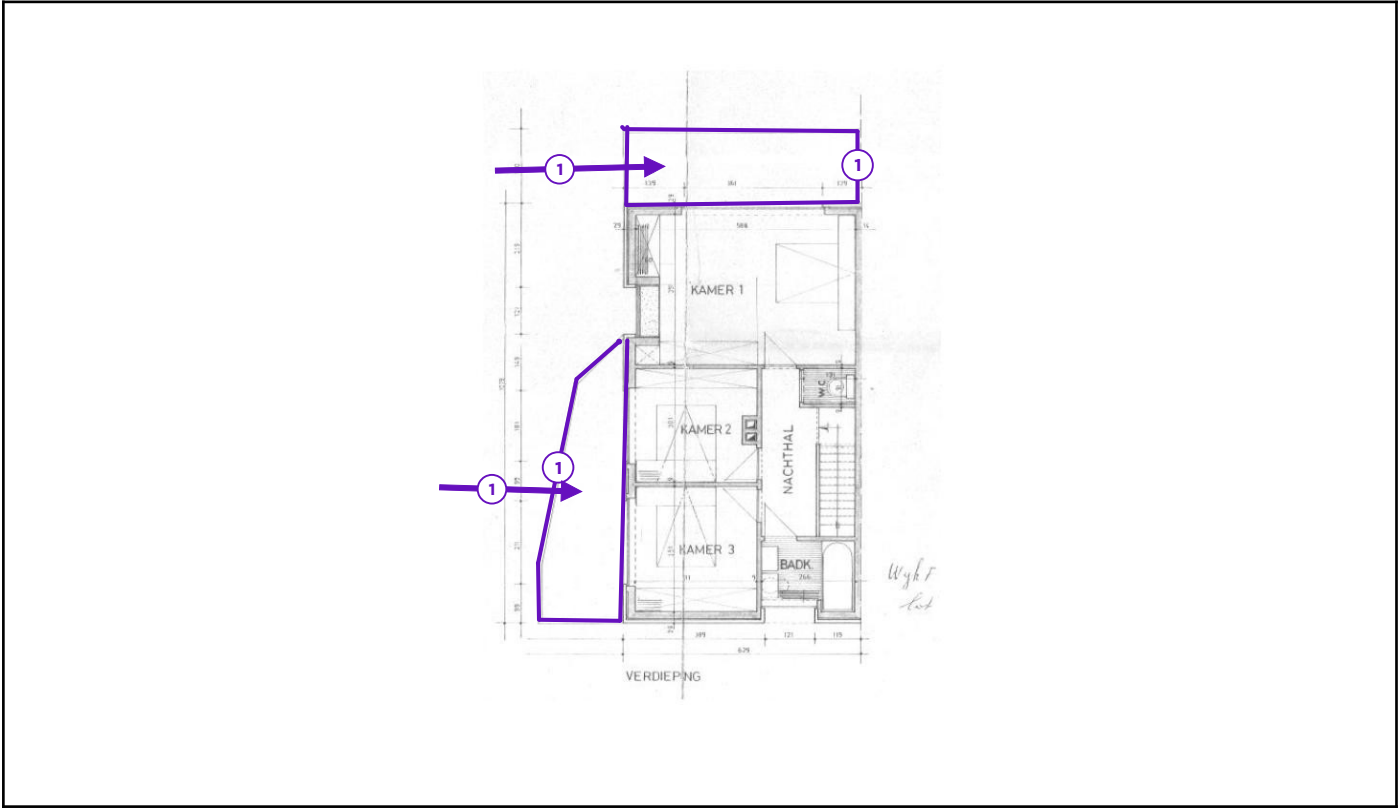
# Plan 1.5: Plan verdieping

| Beschrijving | Type | Actie |
| 1. Plat dak bitumen | Advies | - |

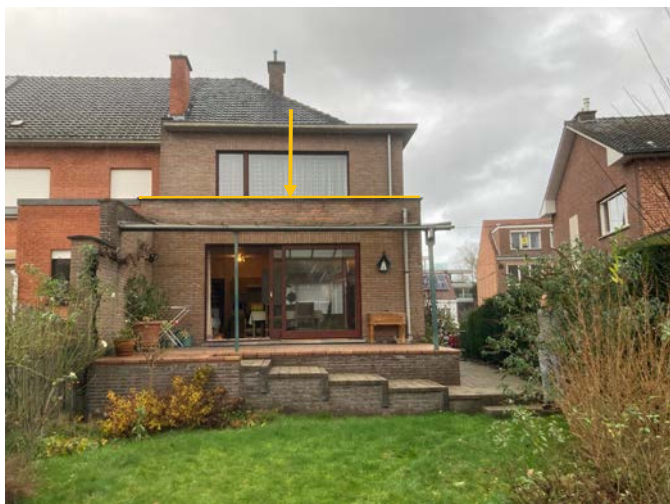
Vrije foto

| Identificatiemethode | Redelijk vermoeden |
| Primaire drager | Plat dak |
| (Asbest)materiaal | Dak- en gevelbekleding - Roofing |
| Bindmiddel | Bitumen (roofing, teer, asfalt) |
| Gebondenheid bindmiddel | Hecht |

Er zou een nieuwe laag over de oude laag bitumen kunnen gelegd zijn. Hier dient geen directe actie ondernomen te worden. Enkel bij grondige renovatie van de platte daken ( waarbij het wegnemen van alle lagen bitumen aan de orde is ) is het aangewezen hier aandachtig voor te zijn.

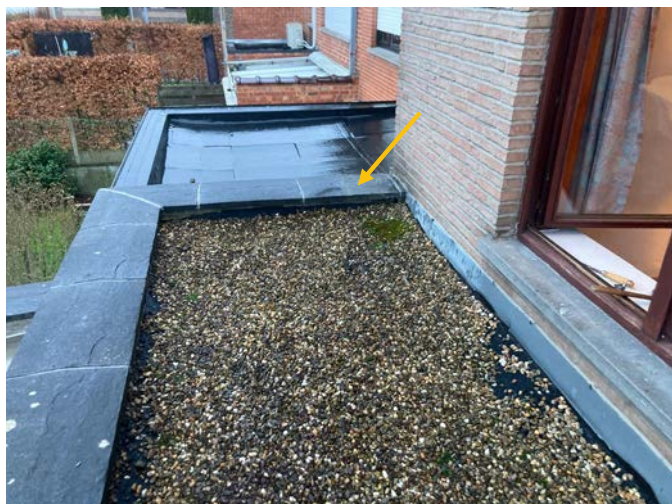
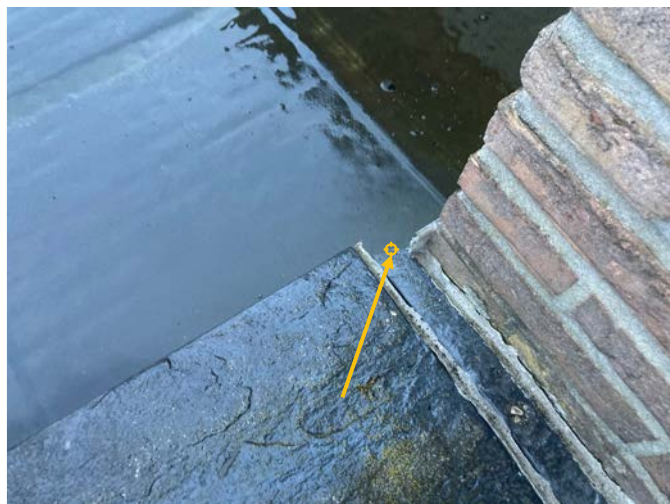
## Fiche 2: Deksteen boord plat afdak

Geen asbest

| # | Type | Referentie | Resultaat |
|---|---|---|---|
| 2.1 | Puntmonster | MM003 | Geen asbest |

| Beschrijving | Deksteen boord plat afdak |
| Bindmiddel van materiaal | Cement |

| Gebondenheid op basis van bindmiddel | Hecht |
| Hoeveelheid (oppervlakte - dikte - aantal) | • 5,00 m <sup>2</sup> - 3,00 cm - 1 stuk |

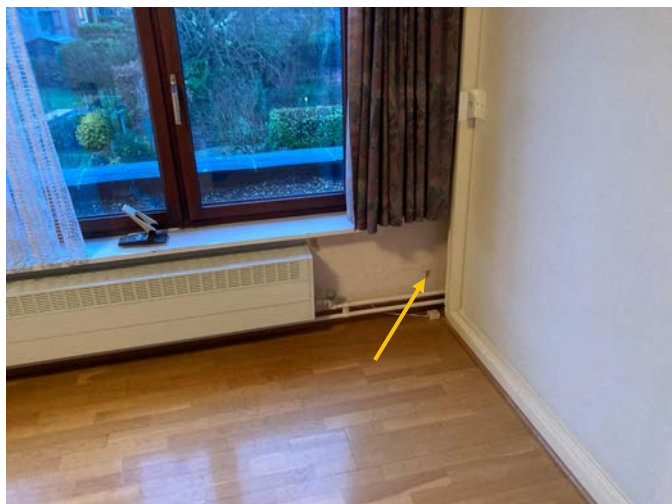
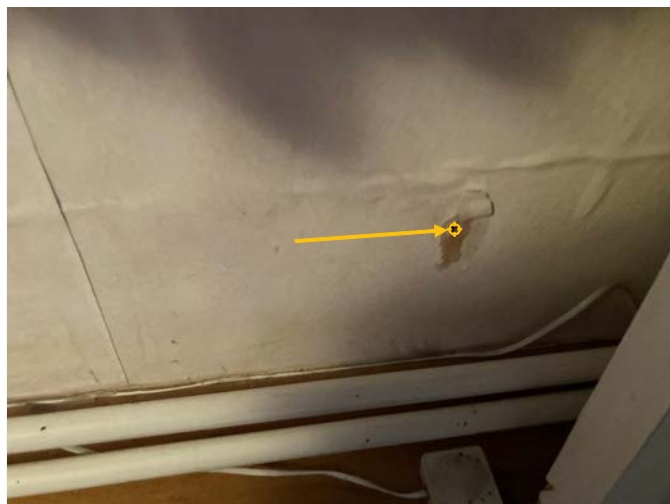
## Fiche 3: Wandpleister

Geen asbest

| # | Type | Referentie | Resultaat |
|---|---|---|---|
| 3.1 | Mengmonster | MM001 | Geen asbest |

| Beschrijving | Wandpleister |

| <b>Bindmiddel van materiaal</b> | Gips - kalk |
| <b>Gebondenheid op basis van bindmiddel</b> | Niet-hechtgebonden |
| <b>Hoeveelheid (oppervlakte - dikte - aantal)</b> | <ul style="list-style-type: none"> <li>• 210,00 m<sup>2</sup> - 1,00 cm - 1 stuk</li> </ul> |

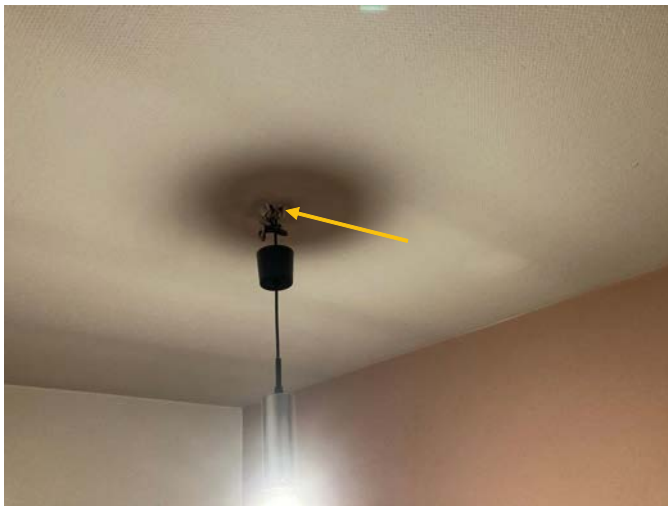
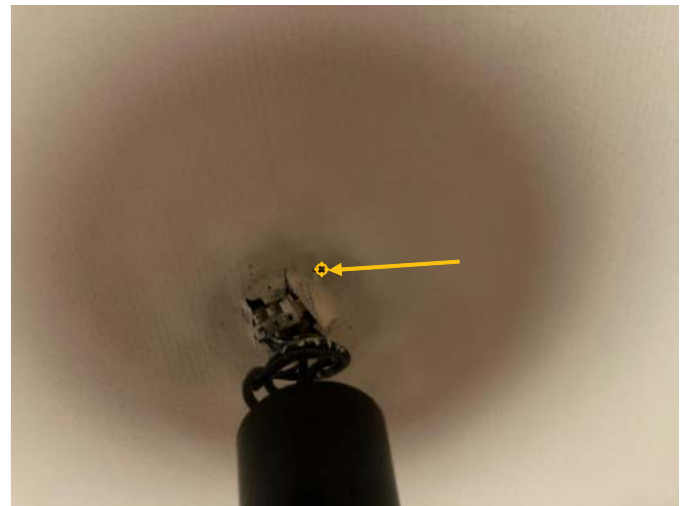
## Fiche 4: Plafondpleister

Geen asbest

| # | Type | Referentie | Resultaat |
|---|---|---|---|
| 4.1 | Mengmonster | MM002 | Geen asbest |

| Beschrijving | Plafondpleister |

| <b>Bindmiddel van materiaal</b> | Gips - kalk |
| <b>Gebondenheid op basis van bindmiddel</b> | Niet-hechtgebonden |
| <b>Hoeveelheid (oppervlakte - dikte - aantal)</b> | <ul style="list-style-type: none"> <li>• 145,00 m<sup>2</sup> - 1,00 cm - 1 stuk</li> </ul> |
