# Asbestinventarisatetest

Maria-Theresiastraat 63B/bus 11, 3000 Leuven

Attestnummer : 20240118-000131.000

Uitgegeven op : 18.01.2024

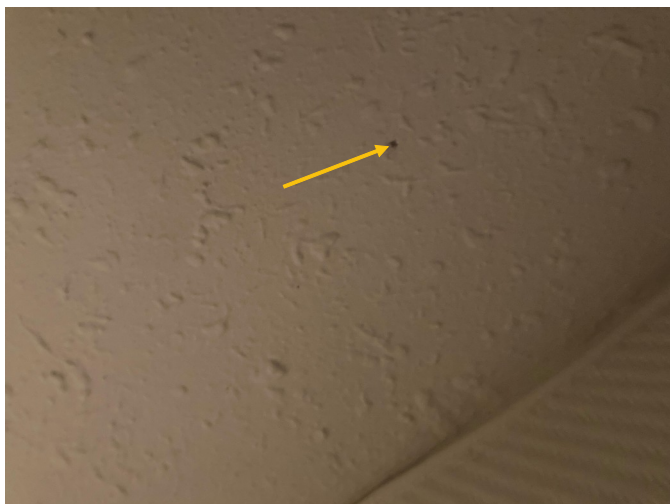
Vrije foto

Alle binnenmuren, behalve de badkamer, zijn afgewerkt met cement met daarbovenop een overschilderbaar behang. Geen pleister.

De badkamermuren zijn betegeld na 2001.

| Primaire drager | Binnenwand |
| (Asbest)materiaal | In-situ afwerkingslagen - Pleisterwerk (wand, plafond, ...) |
| Bindmiddel | Cement |
| Gebondenheid bindmiddel | Hecht |

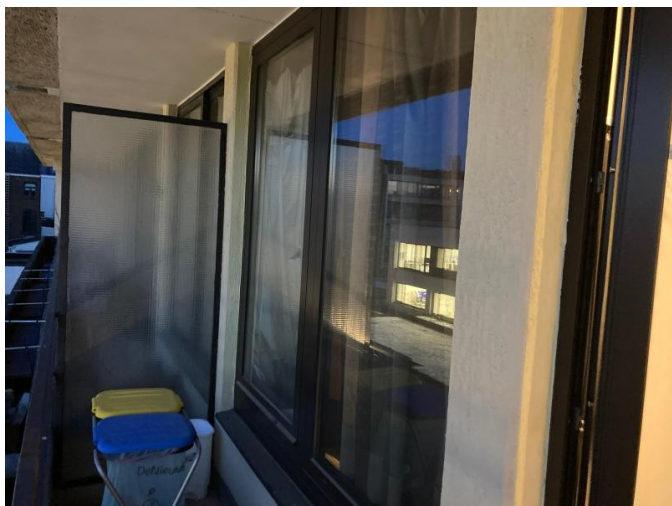
Vrije foto

De ramen zijn aluminium ramen met een silicoon afwerking.

| Primaire drager | Wandopening verticaal (raam, deur, ...) |
| (Asbest)materiaal | In-situ afwerkingslagen - Pasta, stopverf, voegsel, stopsel, vulsel, mastiek, kitten, ... |
| Bindmiddel | Kitten, mastiek, pasta |
| Gebondenheid bindmiddel | Hecht |

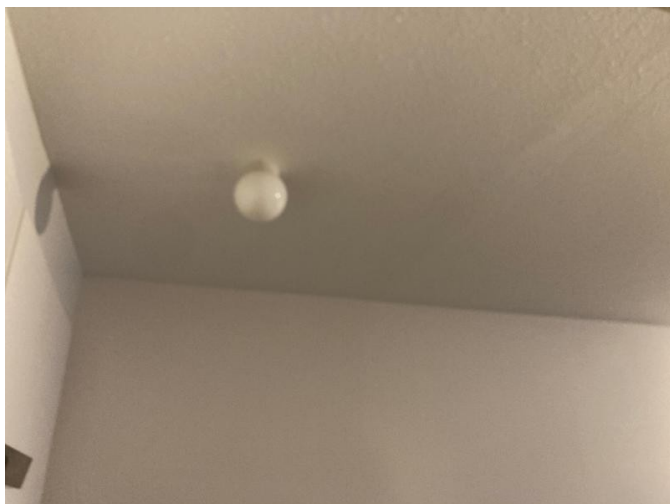
Vrije foto

Alle plafonds , behalve in de badkamer, zijn afgewerkt met cement en overschilderd. Geen pleister aanwezig.  
Het badkamerplafond is een vals plafond.

| Primaire drager | Plafond |
| (Asbest)materiaal | In-situ afwerkingslagen - Pleisterwerk (wand, plafond, ...) |
| Bindmiddel | Cement |
| Gebondenheid bindmiddel | Hecht |
