# Asbestinventarisatetest

Leuvensesteenweg 387/1, 2800 Mechelen

Attestnummer : **20240320-000085.000**

Uitgegeven op : **20.03.2024**

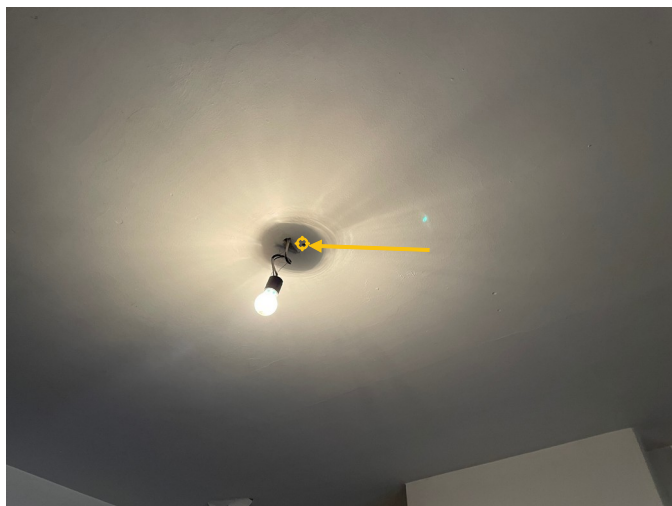
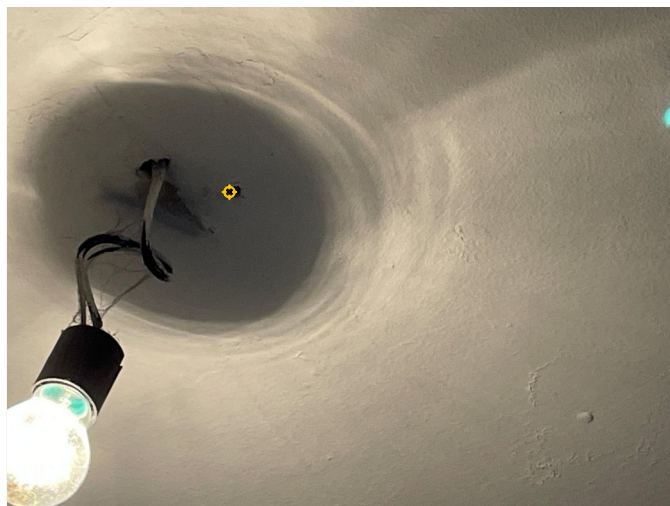
## Fiche 1: Plafondpleister

Geen asbest

| # | Type | Referentie | Resultaat |
|---|---|---|---|
| 1.1 | Mengmonster | MM002 | Geen asbest |

| Bindmiddel van materiaal | Gips - kalk |

| Gebondenheid op basis van bindmiddel | Niet-hechtgebonden |
| Hoeveelheid (oppervlakte - dikte - aantal) | <ul style="list-style-type: none"> <li>• 32,00 m<sup>2</sup> - 1,00 cm - 1 stuk</li> </ul> |
| Opmerking | Hoeveelheid is een schatting. De 2 achterste ruimtes hebben een vals plafond. |

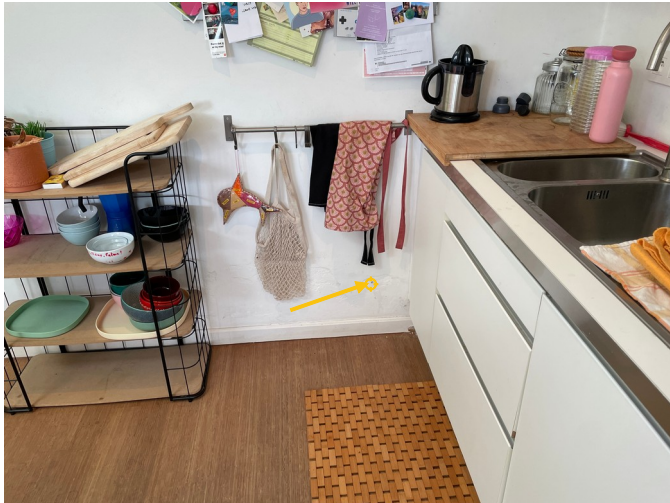
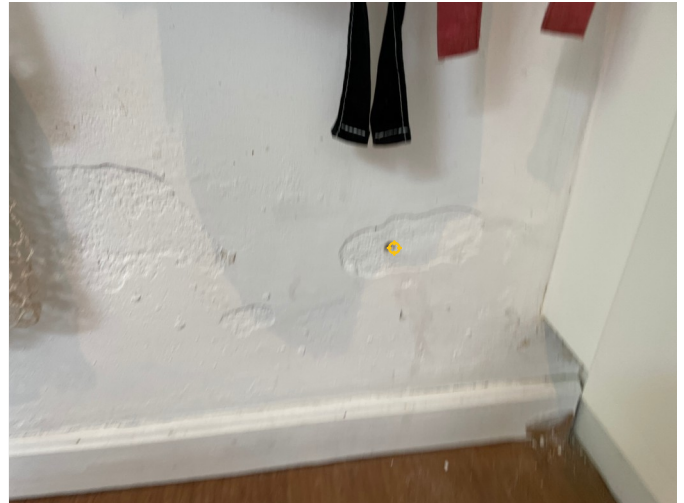
## Fiche 2: Wandpleister

Geen asbest

| # | Type | Referentie | Resultaat |
|---|---|---|---|
| 2.1 | Mengmonster | MM001 | Geen asbest |

| Bindmiddel van materiaal | Gips - kalk |

| Gebondenheid op basis van bindmiddel | Niet-hechtgebonden |
| Hoeveelheid (oppervlakte - dikte - aantal) | <ul style="list-style-type: none"> <li>• 64,00 m<sup>2</sup> - 1,00 cm - 1 stuk</li> </ul> |
| Opmerking | Hoeveelheid is een schatting. De badkamer is volledig betegeld. |
